## 地すべり防止事業

うまがえし  
馬返地区（平成24年3月完成）

### 1. 事業概要

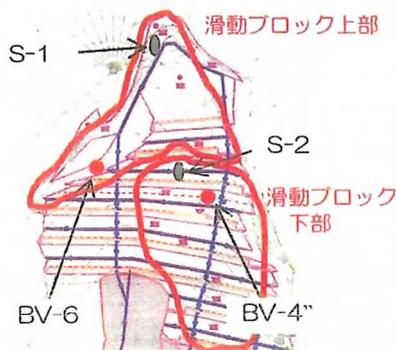
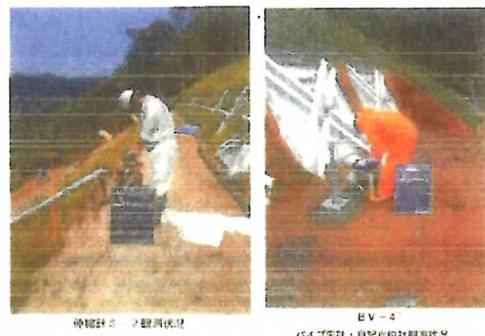
### <対策工事完了後の変動状況>

- ① 滑動ブロック上部は対策工の工事効果が発揮されているものと判断され、滑動が収束したと考えられる。
- ② 滑動ブロック下部も対策工の工事効果が発揮されているものと判断され、滑動が収束したと考えられる。

種別	結果
上部 ブ ロ ッ ク	BV-4" パイプひずみ計観測 (掘削深~19.5m)	全深度において変動は認められない。
	BV-6 パイプひずみ計観測 (掘削深~35.0m)	GL-14.5m で累積変動量は 36 $\mu$ (0.04mm), GL-15.5m で-8 $\mu$ (0.008mm)とほとんど変動は認められない。
	S-1 地表伸縮計観測	ノイズ的な変動は認められるが、地すべり性の有意な変動は捉えられない。
下部 ブ ロ ッ ク	BV-4" パイプひずみ計観測 (掘削深~19.5m)	全深度において変動は認められない。
	S-2 地表伸縮計観測	最終変位量は-3.3mm と対策工実施後は顕著な変動は認められない。

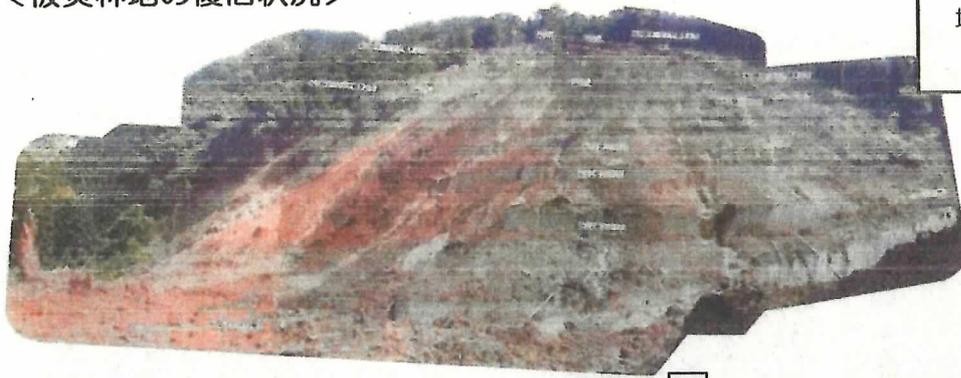
地すべり発生直後の山腹斜面  
(平成 14 年台風 6 号被災時)

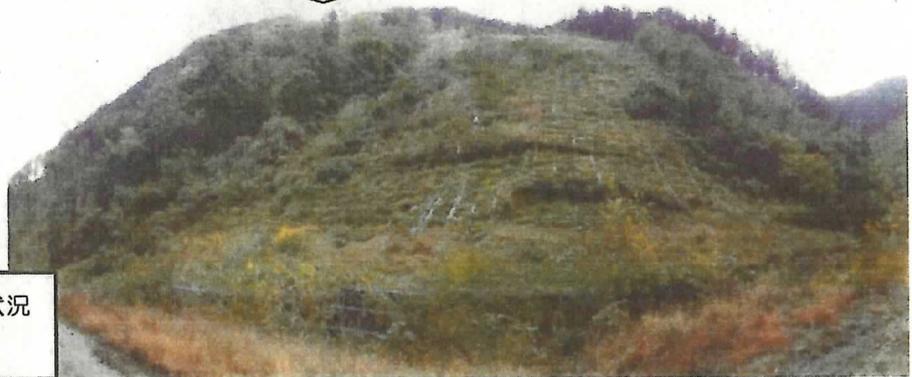
事業完了 5 年経過後の復旧状況  
(平成 29 年 9 月)

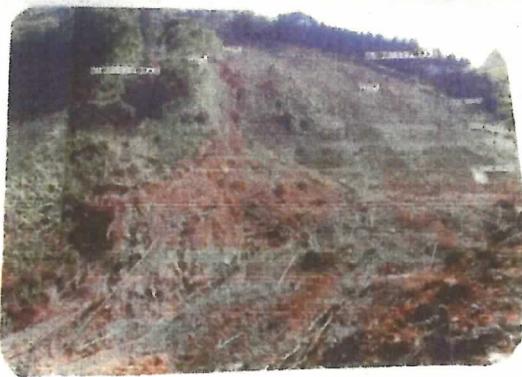
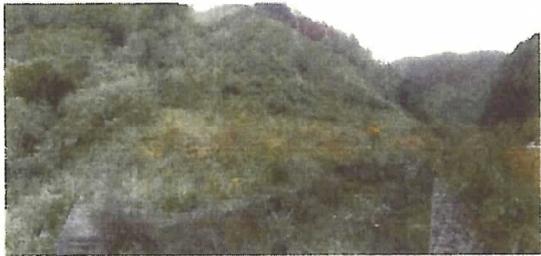
地すべり崩壊地及び溪流の復旧状況

崩壊斜面の復旧と溪流の固定により、不安定土砂の流出が抑止された。

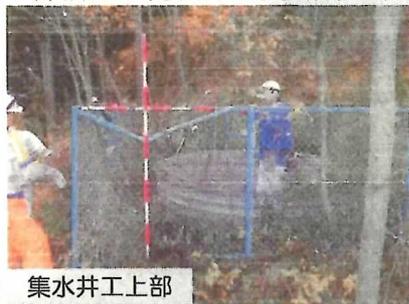
集水井工上部

現在の状況は、完了後5年が経過して順調に緑化が進行しており、これまでのところ、軽微な破損等が見受けられる施設が一部あるものの、施設機能を損なうような重大な被害や破損は確認されていない。
