消防救第86号  
医政指発0330第1号  
平成22年3月30日

### 消防機関における自動体外式除細動器（AED）の取扱いについて

平成21年度 厚生労働科学研究費補助金（循環器疾患等生活習慣病対策総合研究事業）  
分担研究報告書

消防機関においてAEDの不具合が疑われた事例に関する研究（中間報告）

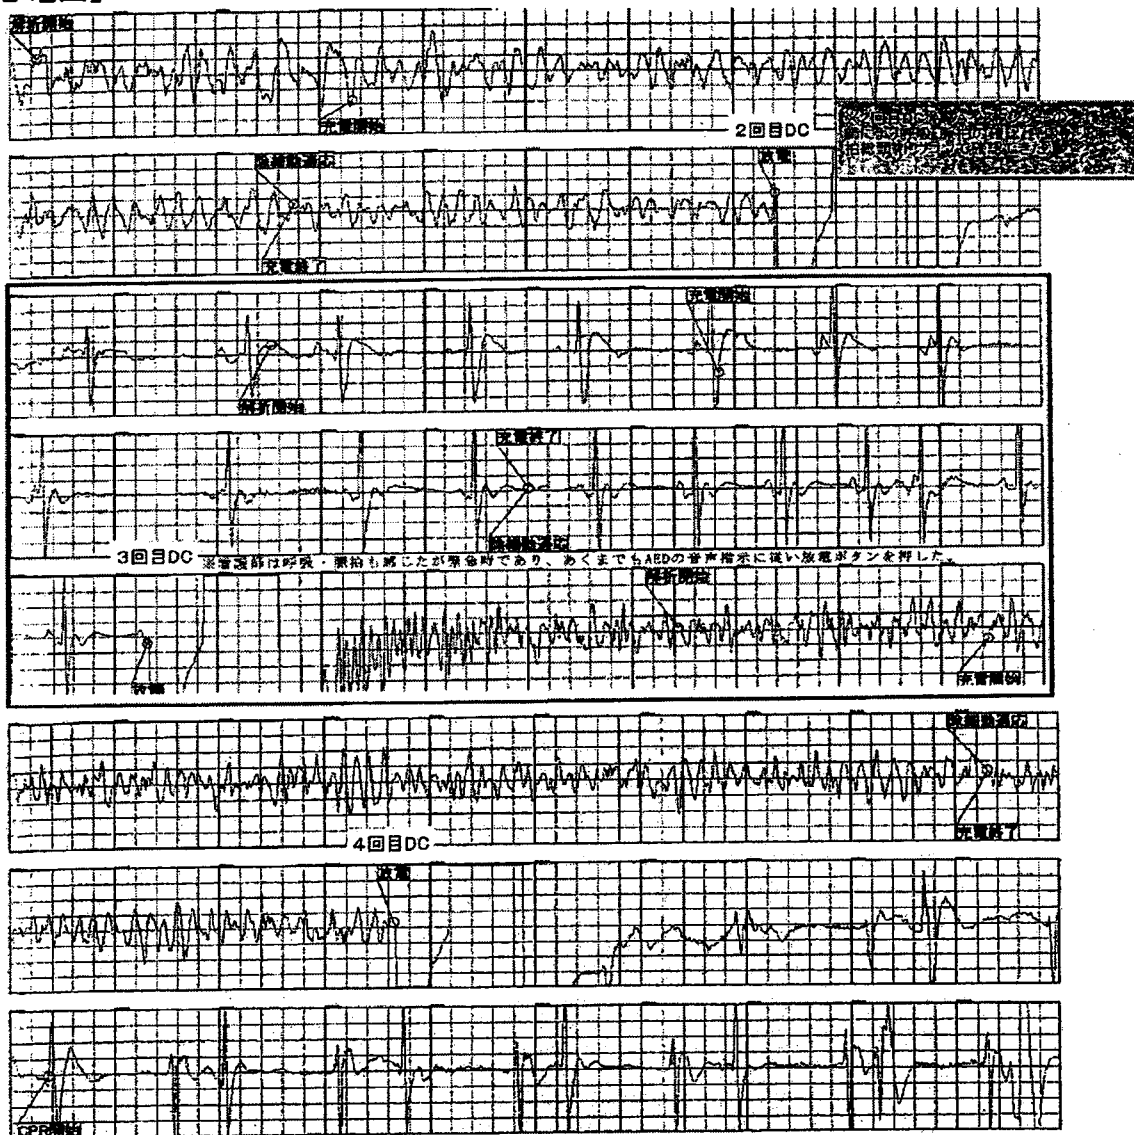
### 2-1 日本光電のAEDで洞調律に戻ったあとで、除細動適応となり、再びVFとなった低特異度事例

- 平成20年11月 10代男性に対して現場で除細動を試みた事例
- 現場にいた看護師が心電図を見ることが出来ない狭義のAEDを使用し、除細動を実施
- 日本光電 AED-9100
- VF→<除細動>→洞調律→<除細動>→VF→<除細動>→洞調律

- 除細動によって再びVFとなった事例。明らかな洞調律を適用ありとした事例であり問題である。
- 公共の場に設置され使用されたAEDについても事後検証が必要である。

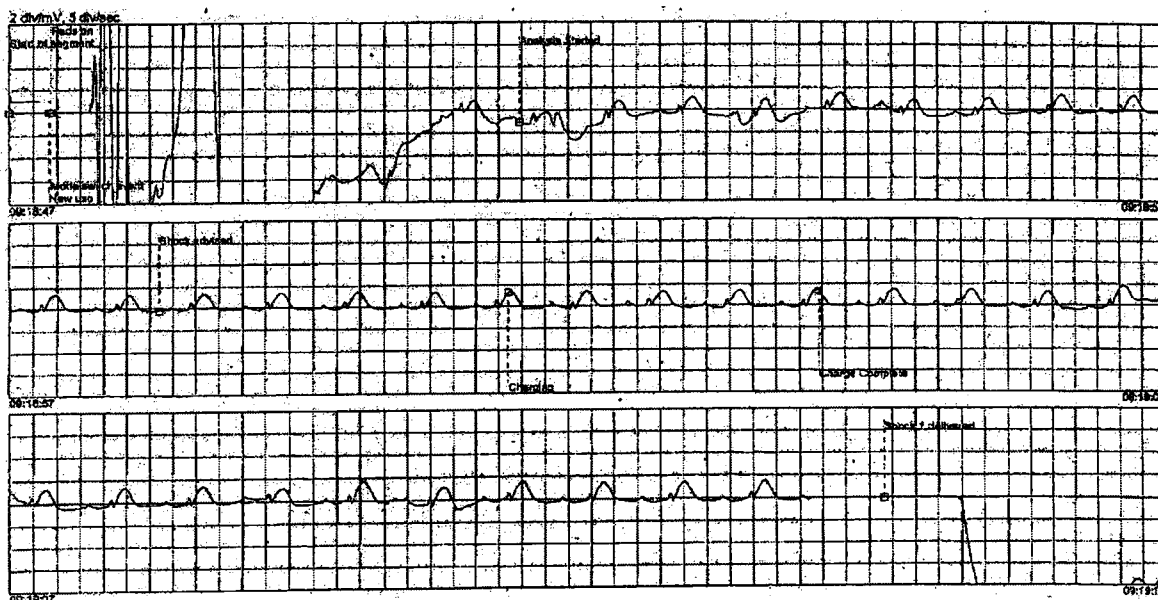
## 2-2 フィリップスのAEDでPEAに除細動適応となった低特異度事例

- 平成21年12月 停止中の救急車内での30代男性に対する事例
- 救急救命士が対応
- フィリップス ハートスタート4000
- 低いQRS波と比較して高いT波が存在するPEAに除細動適応ありとなった事例

- 救急救命士がタイミングを判断して解析出来る半自動式除細動機では、感度を高めるため、特異度を低くしている可能性あり。
- しかしながら明らかなPEAを除細動適用ありとした事例であり問題である。
- 救急救命士はPEAを観察した場合、除細動を実施しないことが必要である。

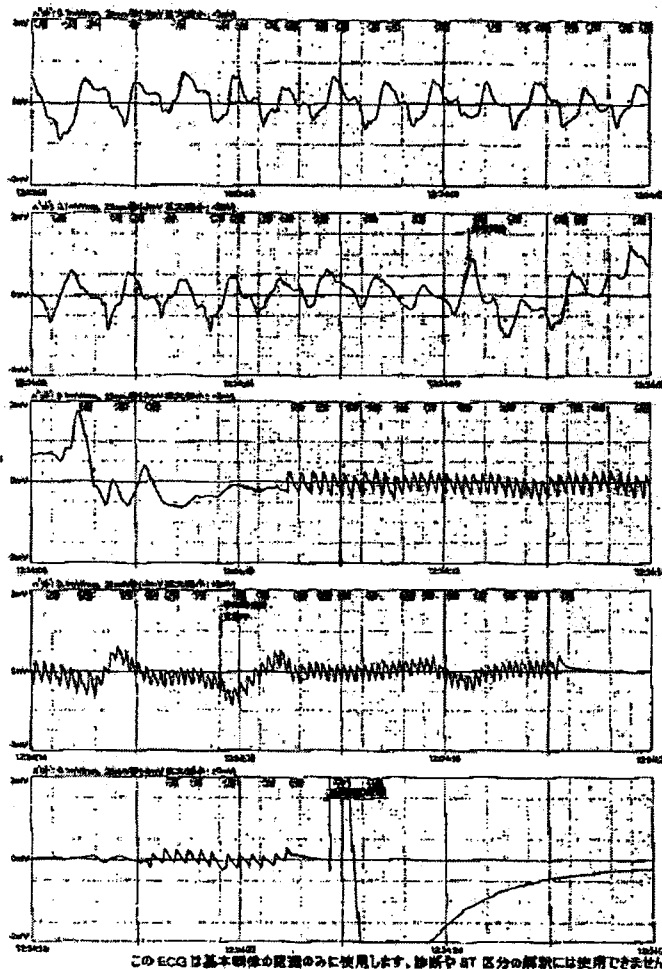
## 2-3 フィリップスのAEDでアーチファクトをVFとした低特異度事例

- 平成20年3月 現場で80代女性に対する事例
- 救急救命士が対応
- フィリップス ハートスタートMR x E
- アーチファクトをVFとして除細動適応ありとなった事例

- VF様の部分は、振幅の一定した鋸歯状波形で、周波数が段階的に変化していることから、外部因子によるノイズであると考えられる。
- 本症例で認められた特徴的ノイズの発生源について、さらに調査し、製造販売業者において、感度も鑑みた上で改善方策について検討することが望まれる。
- 周辺にアーチファクトの原因となる可能性がある、電気毛布、電気ベッド等電化製品を使用していないか確認し、もしあれば電源を切るか遠ざけるなど、原因が特定でき、回避出来るものである場合には、極力回避する必要がある。

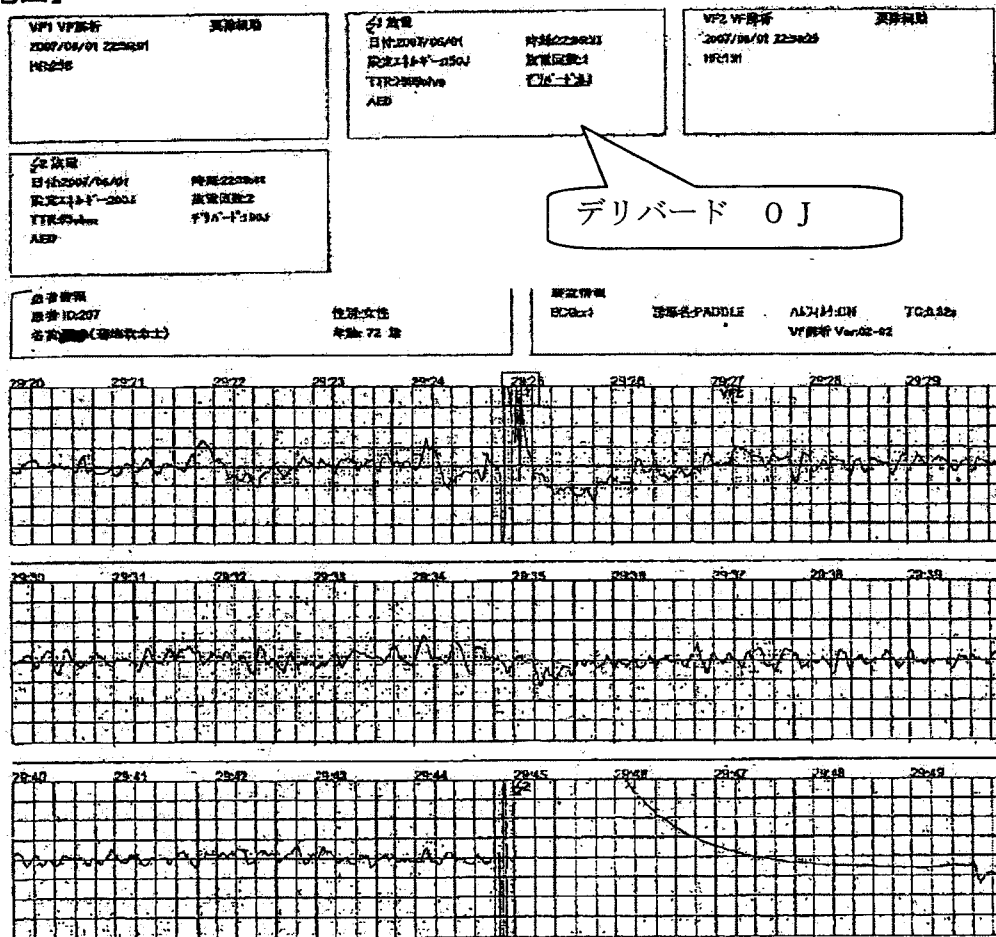
### 3-4 デリバード0Jについて

- 平成19年6月 停止中の救急車内での70代女性に対する事例
- 救急救命士が対応
- 日本光電 TEC-2313
- パッドの接触の状況等によって、除細動ボタンを押しても実際には通電されずデリバード0Jと表示される。

- ショックボタンを押せているにもかかわらず、除細動が実施出来ていないことは、ショックの機会を失っており、検証する必要がある。
- パッドの接触状況等を確認し、2回目以降も除細動が出来ていないようであればパッドを交換する必要がある。
