消防機関における自動体外式除細動器（AED）の取扱いについて

消防機関においてAEDの不具合が疑われた事例に関する研究（中間報告）

研究代表者 丸川 征四郎 医誠会病院・院長補佐

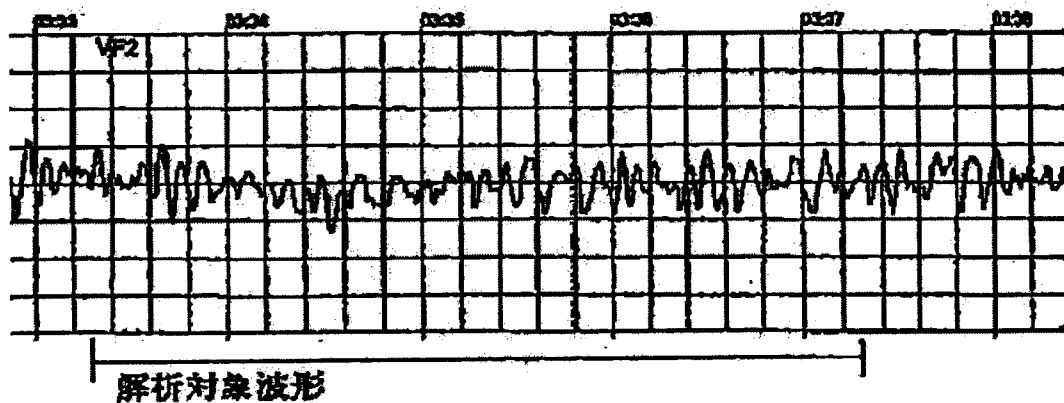
1-1 日本光電のAEDに特徴的な高周波成分が含まれるVFの低感性事例

- 平成20年1月 現場での60代男性に対する事例
- 救急救命士が対応
- 日本光電 TEC-2313
- 周波数（1秒あたりに繰り返される回数）が比較的高い高周波成分が含まれるVFについて、除細動適応外となった事例。
- 細かくとがったようなVFの心電図。

- 消防本部がメーカーから報告を受けた内容によると、周波数成分に分解すると、通常のVFでは周波数成分が2~10Hz（=波形のピークが1分間に120~600回あり）に集中していることから、10Hz以上の成分が多い場合はVFらしくないため適応外と判断しているとのこと。
- 機械的に何らかのフィルタリングをかけられたあとの心電図しか見えていない可能性は否定出来ないが、心電図は特徴的である。

- 多くの症例では解析がくりかえされることによって最終的には除細動まで実施されており、救命処置を継続することが重要である。
- 製造販売業者において、特異度も鑑みた上で改善方策について検討することが望まれる。

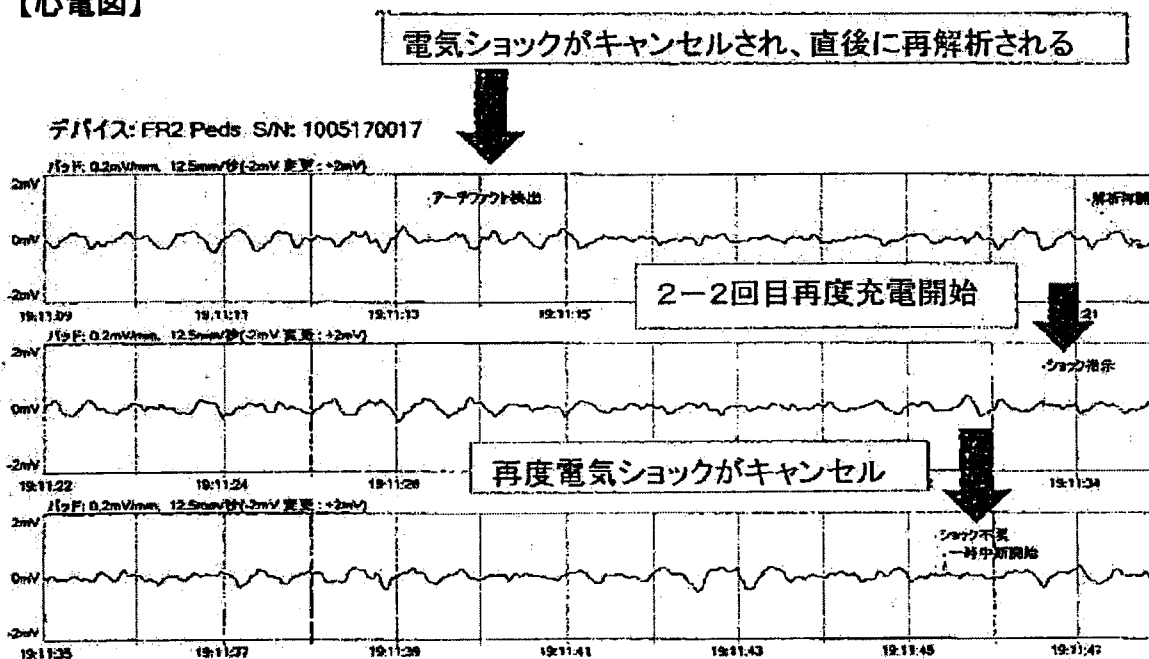
1-2 フィリップスのAEDに特徴的なアーチファクトによる解析キャンセルとなる低感度事例

- 平成21年1月 現場での70代男性に対する事例
- 救急救命士が対応
- フィリップス ハートスタートFR2
- どれがアーチファクトか不明ながら、アーチファクトを検出することによって解析がキャンセルとなる。

- 各論3-2に示すような、胸骨圧迫のタイミングによる問題も内包している可能性はあるが、原因は不明である。
- 多くの症例では解析がくりかえされることによって最終的には除細動まで実施されており、救命処置を継続することが重要である。
- 製造販売業者において、特異度も鑑みた上で改善方策について検討することが望まれる。
- なお、一定の地域で多い傾向があり、何らかの外部環境の影響も検証する必要があると考えられる。

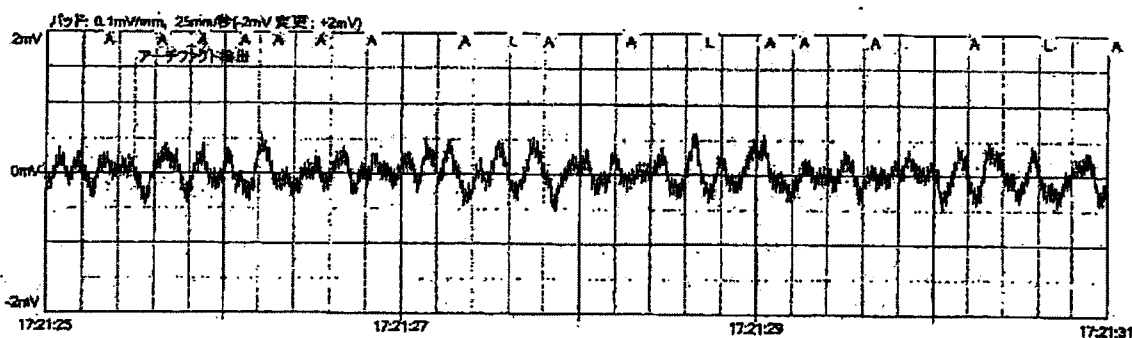
(事例1)

- 平成20年3月 現場での30代女性に対する事例
- 救急救命士が対応
- フィリップス ハートスタートMR x E

- 高周波によって太い線のように見える心電図。何による影響なのかは不明なものが多い。
- 同じ機種を用いて、人形等で実験しても同様の波形は出ない。
- アーチファクトの検出により解析できない事例が多い。

- 高周波が何による影響なのかは不明なものが多い。
- 製造販売業者において、特異度も鑑みた上で改善方策について検討することが望まれる。
- 周辺にアーチファクトの原因となる可能性がある、電気毛布、電気ベッド等電化製品を使用していないか確認し、もしあれば電源を切るか遠ざけるなど、原因が特定でき、回避出来るものである場合には、極力回避する必要がある。

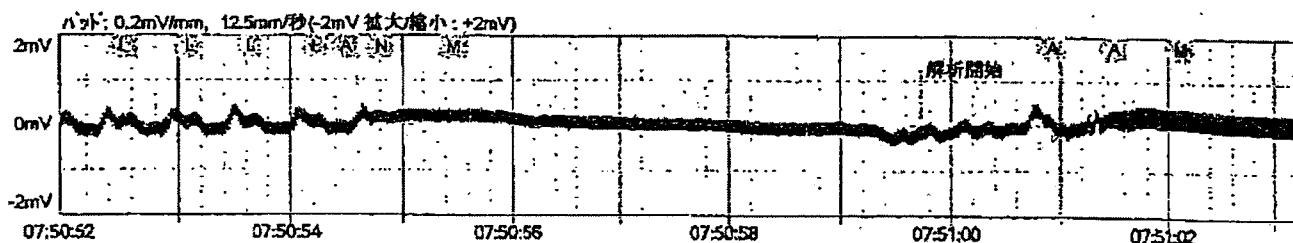
(事例2)

- 平成21年10月 現場での60代男性に対する事例
- 救急救命士以外の救急隊員が対応
- フィリップス ハートスタートMR x E

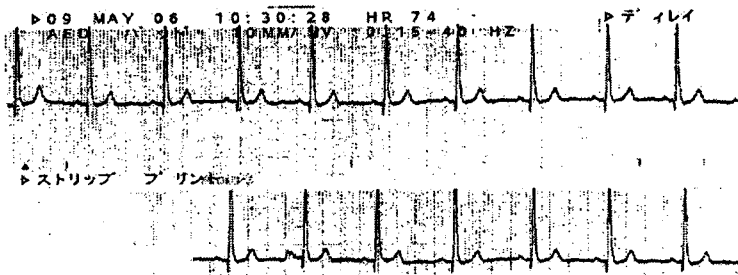
黄色い線の外側

- 事後、環境の影響を検証し、プラットホームの黄色い線の内側だと高周波ノイズが入り、外側だと入らないことを確かめたもの。
- このように、あらかじめ環境の影響が明らかとなれば、留意して活用することが可能であるが、救急現場で常に原因が明らかとなるものではないことを認識し、PA連携等行っている場合の代替機の確保や迅速な搬送を行う等、可能な対応を実施していく必要がある。

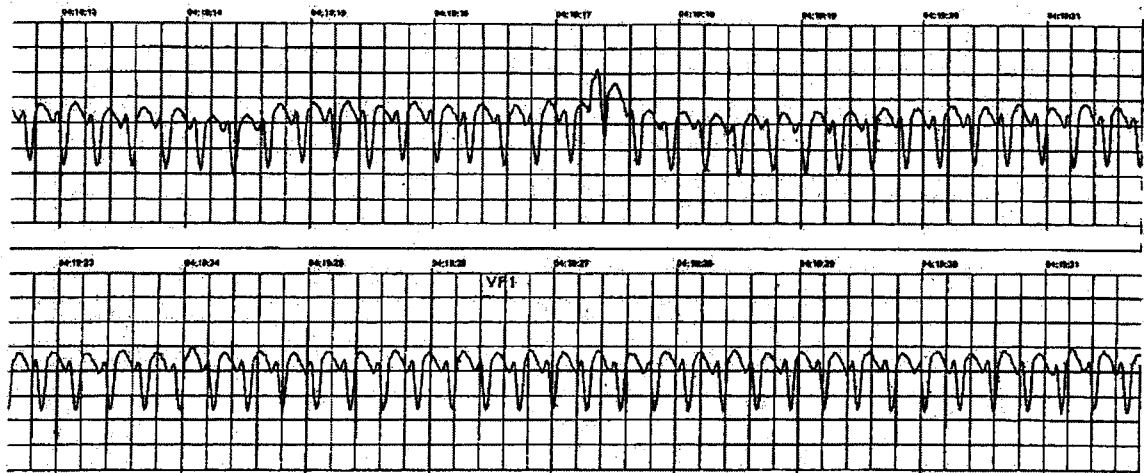
1-5 日本光電のAEDでVT波形が解析されなかった低感度事例

- 平成21年5月 走行中の救急車内での80代女性に対する事例
- 救急救命士が対応
- 日本光電 TEC-2313
- VT波形が解析されなかった事例

- VTの心室レートは約217であり、本来は無脈性である可能性が高い除細動適応のVTと判定されるべき波形である。
- 製造販売業者において、特異度も鑑みた上で改善方策について検討することが望まれる。
