7) 塗膜成分分析調査

表 4.3 塗膜調査（含有量試験）結果

備考：業務名：橋梁定期点検業務委託 黒部西川線外その55（道路メンテ）
 履行場所：栃木県 日光市
 採取業者及び依頼者名：株式会社シー・アイ・エス

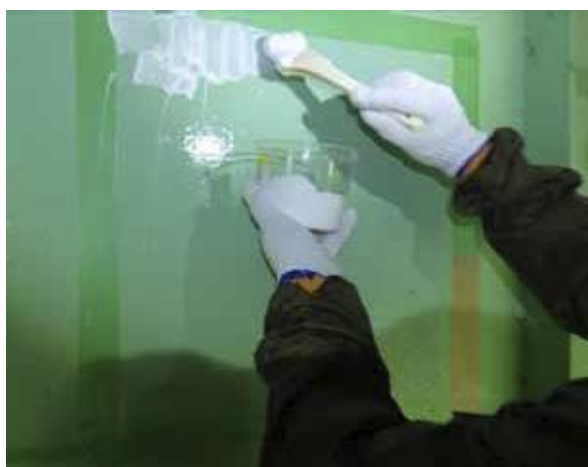
試験部位	既存塗膜 平均膜厚 (μm)	試験 区画面積 (m^2)	はく離剤 塗布量 (g)	m^2 当りの はく離剤 の塗布量 (kg/m^2)	塗膜回収 重量 (g)	m^2 当りの 塗膜回収 重量 (g/m^2)
主桁	388	0.25	250	1.00	180	720

試験区画面積： $0.5\text{m} \times 0.5\text{m} = 0.25\text{m}^2$

分析の結果、鉛が $170,000\text{mg}/\text{kg}$ が確認されたことから、下塗りに鉛系の塗装剤が使用されていたと考えられる。その撤去にあたっては、基安労発 0530 第 1 号、基安化発 0530 第 1 号「鉛等有害物を含む塗料の剥離やかき落とし作業における労働者の健康障害防止について」に適した作業を実施することが必要である。

また、総クロムの含有量は $1,600\text{mg}/\text{kg}$ 超であり、鉛含有量およびクロム含有量のいずれも基準値を超えており、特別管理産業廃棄物に該当するという結果となった。
