水産試験場水産研究部指導環境室・農地整備課

1 背景・ねらい

2 成果の概要

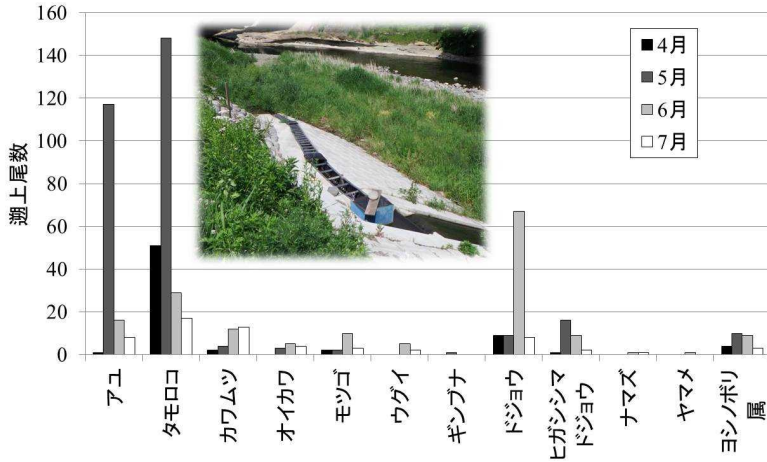
図1 水田水域に遡上した魚類の月別遡上尾数

- ・ 河川から魚類の遡上が困難な落差工に設置された魚道を調査したところ、水田水域に多くの魚類を呼び込めることが確認された（図 1）。また、水田水域内の自然水路や人工水路において、魚類の産卵場所や稚魚の成育場所として保全すべき環境条件を明らかにした。
- ・ これらの成果を基に「とちぎの豊かな農村環境を守るために一農業農村整備事業における生態系配慮の手引き」（図 2）が作成された。

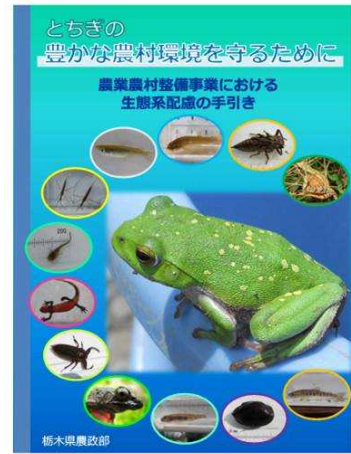
図2 生態系配慮の手引き

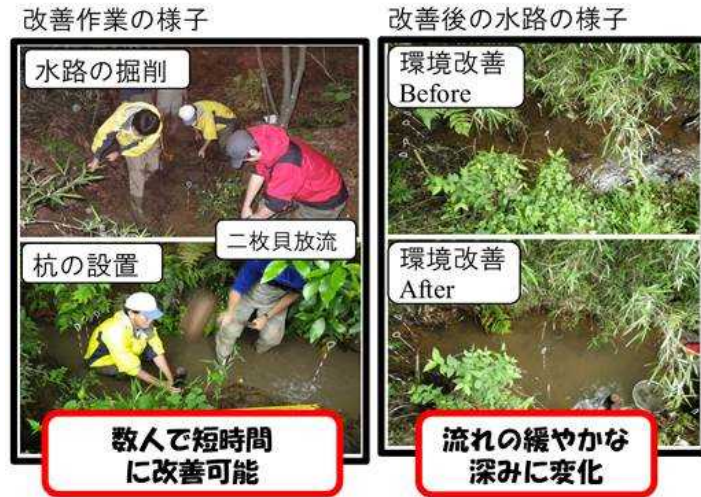
図3 環境改善の実施状況

- ・ ミヤコタナゴ稚魚の生息環境の評価手法および改善手法を確立した。稚魚は水深が深く、流速が遅く、植物が被覆し、二枚貝がある場所に生息していることが明らかとなった。この調査結果をもとに、生息水路の中でミヤコタナゴ生息数が減少している区間において、水路底の掘削、立杭の設置、二枚貝の放流により稚魚の好適な生息環境の創出（環境改善：図 3）を図った。
- ・ その結果、改善した環境に多くの稚魚が観察されるようになり、生息数減少区間におけるミヤコタナゴの生息数は 100 個体前後に増大し、水路全体の生息数も安定的に維持されるようになった（図 4）。
- ・ 本プロジェクトで確立した生息環境の評価および改善手法は、県内の他のミヤコタナゴ生息地の生息環境復元にも活用されている。
