令和元年10月台風19号による 浸水被害について

令和2年4月17日

栃木県 県土整備部
河川課

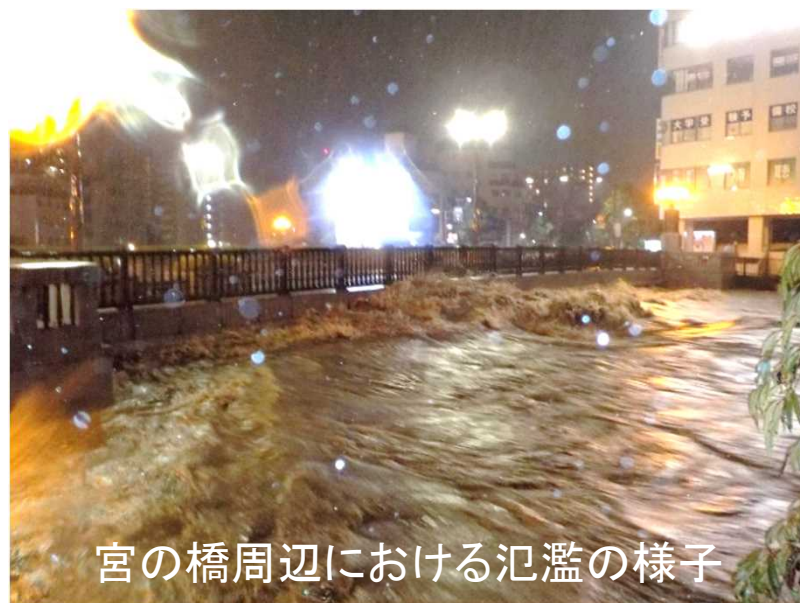
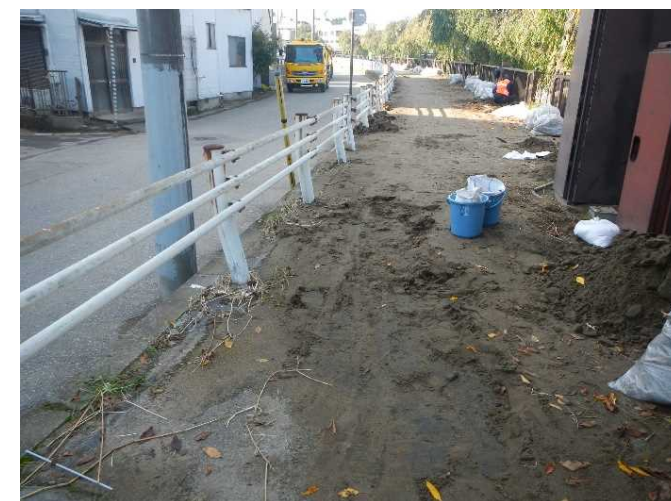
洪水後に堆積した土砂、水害ゴミ
