土砂災害警戒区域等の指定の公示に係る図書（その1）

様式-1 (急) 土砂災害警戒区域・土砂災害特別警戒区域 位置図	自然現象の種類	急傾斜地の崩壊
	箇所番号	407-II-1311
	箇所名	街道東ⅡA
	所在地	栃木県那須郡那須町寺子

様式-2(急) 土砂災害警戒区域・土砂災害特別警戒区域 区域図(その1)	土砂災害防止法施行令第二条の基準に該当する区域		N 縮尺 1:2,500	自然現象の種類 急傾斜地の崩壊	箇所番号 407-II-1311
	土砂災害防止法施行令第三条の基準に該当する区域			告示番号	箇所名 街道東IIA
	それ以外の区域			告示年月日	所在地 栃木県那須郡那須町寺子

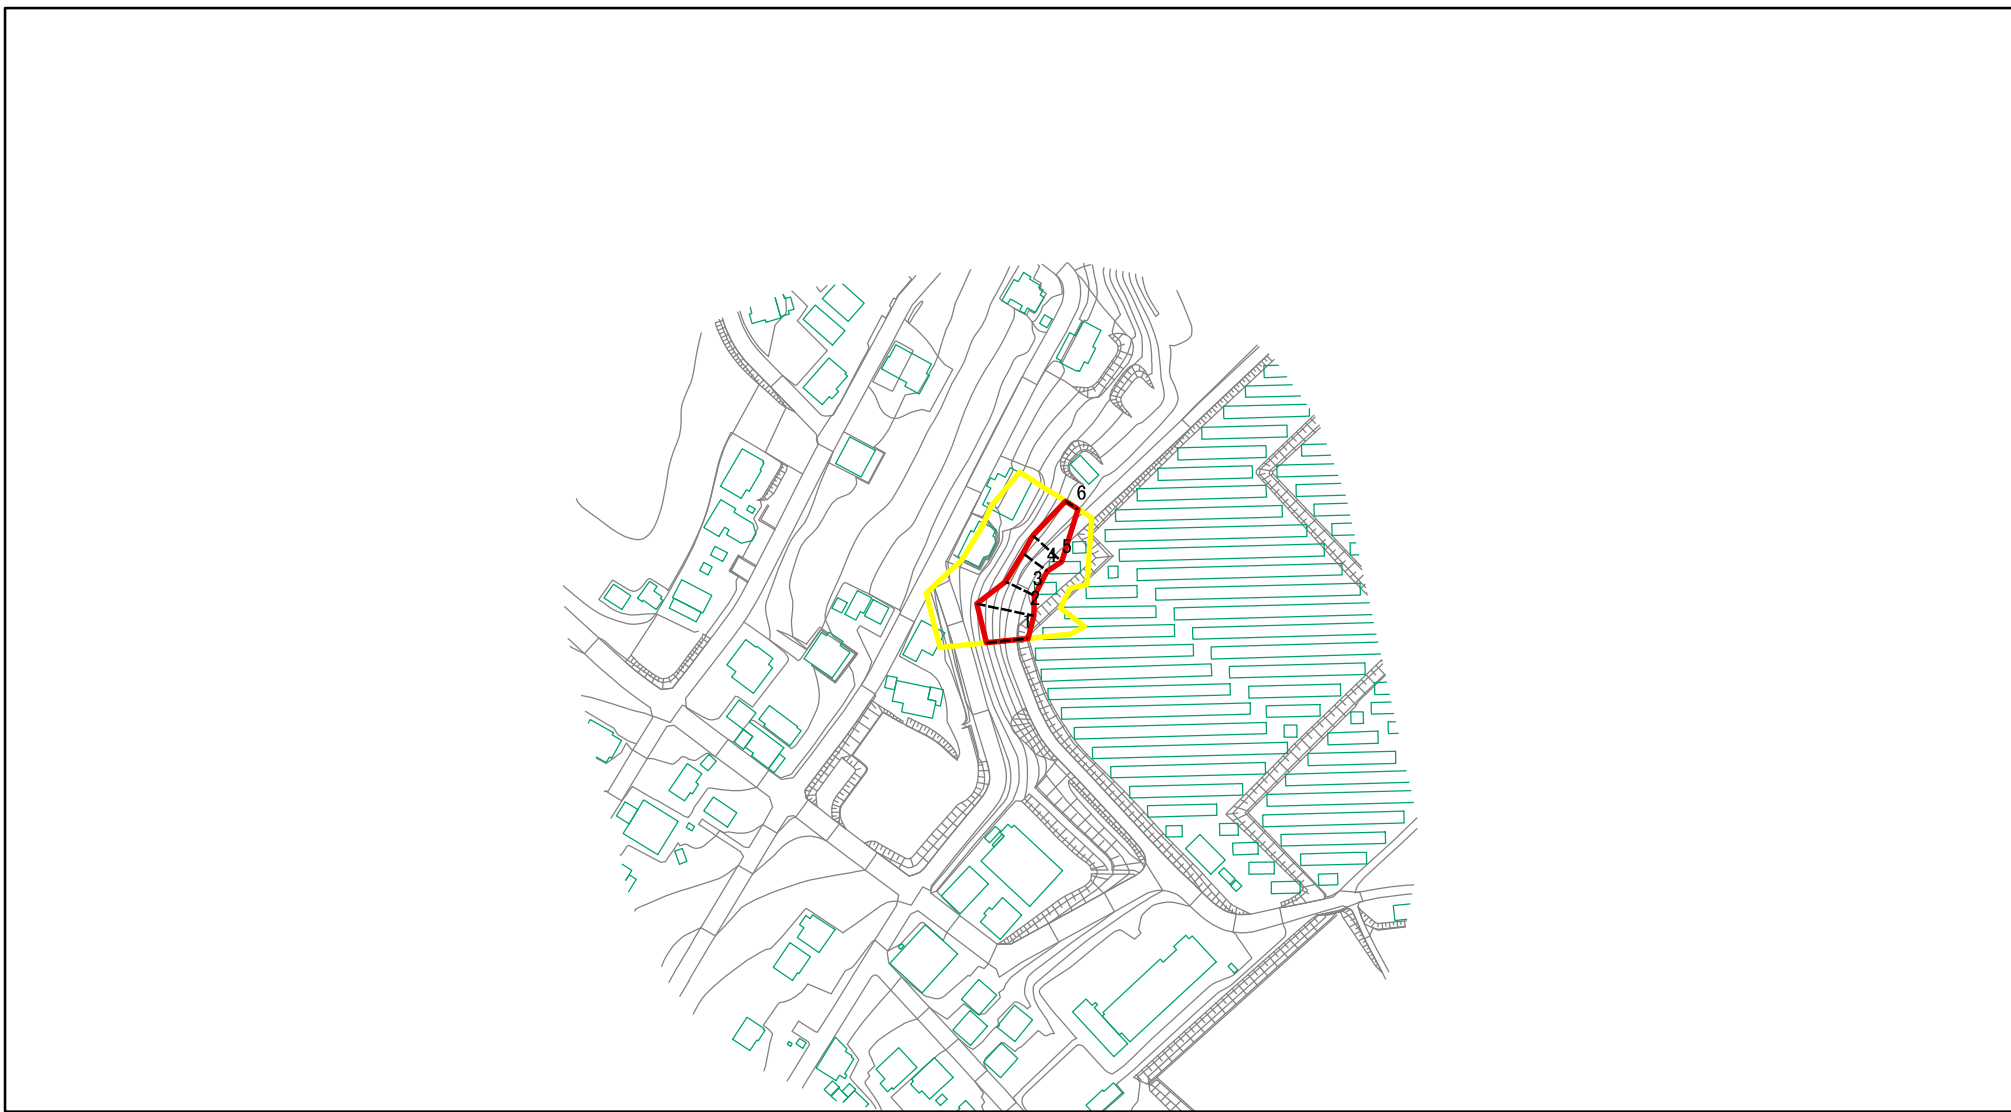
図中の数字は横断測線番号を示す

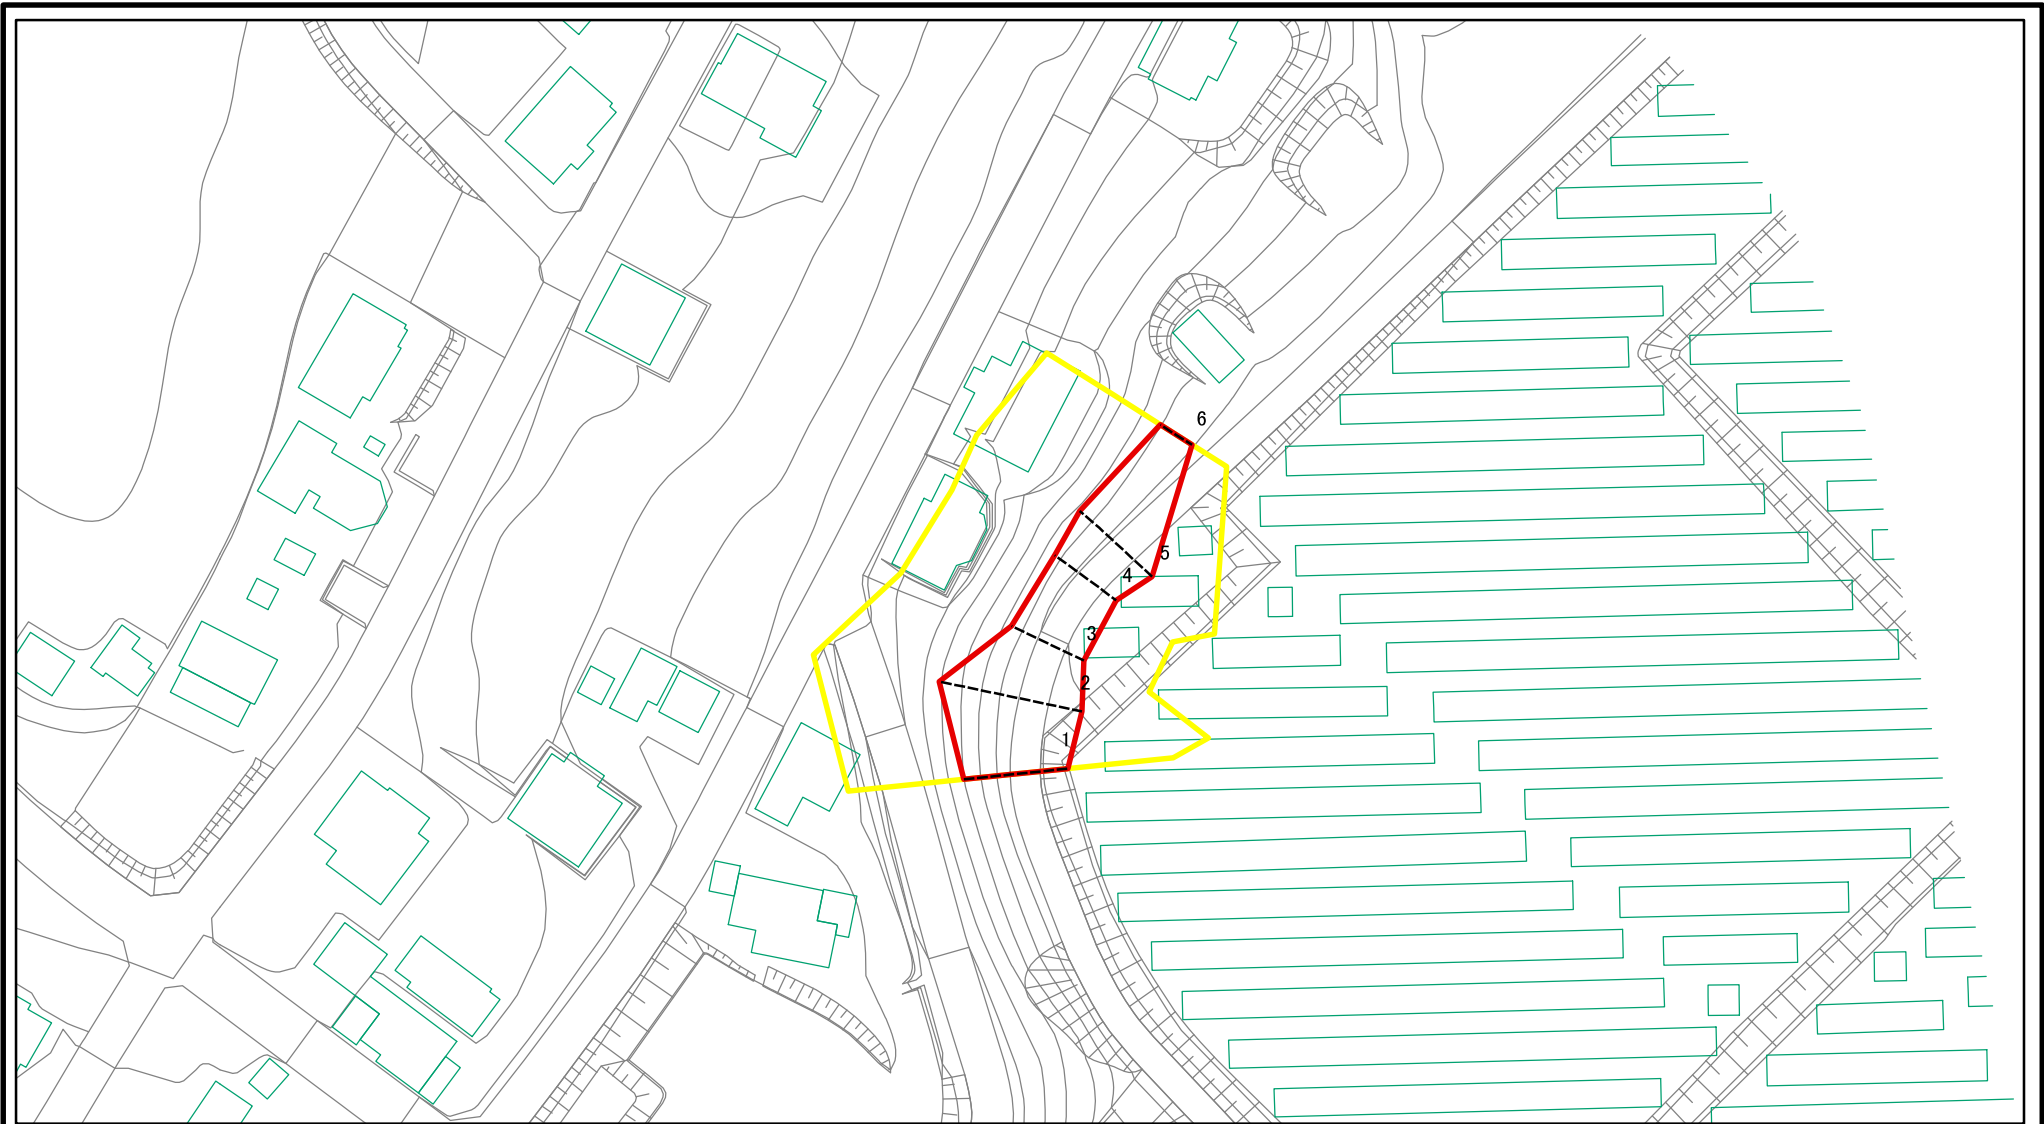
図中の数字は横断測線番号を示す

様式-2-1(急) 土砂災害警戒区域・土砂災害特別警戒区域 区域図(その2)	土砂災害防止法施行令第二条の基準に該当する区域		N 縮尺 1:1,000	自然現象の種類	急傾斜地の崩壊	箇所番号	407-II-1311
	土砂災害防止法施行令第三条の基準に該当する区域			告示番号		箇所名	街道東II A
	土砂等の(移動)高さが1m以下の場合、土砂等の移動による力が100kN/m ² を超える区域			告示年月日		所在地	栃木県那須郡那須町寺子
	土砂等の堆積の高さが3mを超える区域						
それ以外の区域

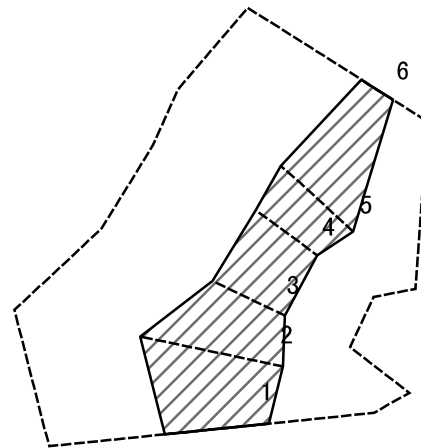
様式-2-2(急)
土砂災害特別警戒区域の区域区分図
(急傾斜地の崩壊に伴う土石等の移動により
建築物の地上部に作用すると想定される力)

土砂災害防止法施行令第二条の基準に該当する区域	
土砂災害防止法施行令第三条の基準に該当する区域	
それ以外の区域

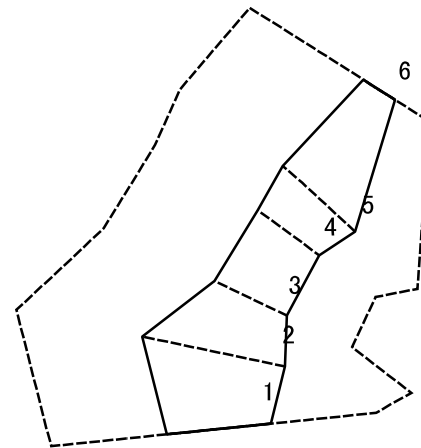
様式-2-3(急)
土砂災害特別警戒区域の区域区分図
(急傾斜地の崩壊に伴う土石等の堆積により
建築物の地上部に作用すると想定される力)

土砂災害防止法施行令第二条の基準に該当する区域	
土砂災害防止法施行令第三条の基準に該当する区域	
それ以外の区域
