土砂災害警戒区域等の指定の公示に係る図書(その1)

様式-1(急)
土砂災害警戒区域・土砂災害特別警戒区域
位置図

自然現象の種類	急傾斜地の崩壊
箇所番号	407-II-1725
箇所名	愛宕前IIA
所在地	栃木県那須郡那須町高久甲

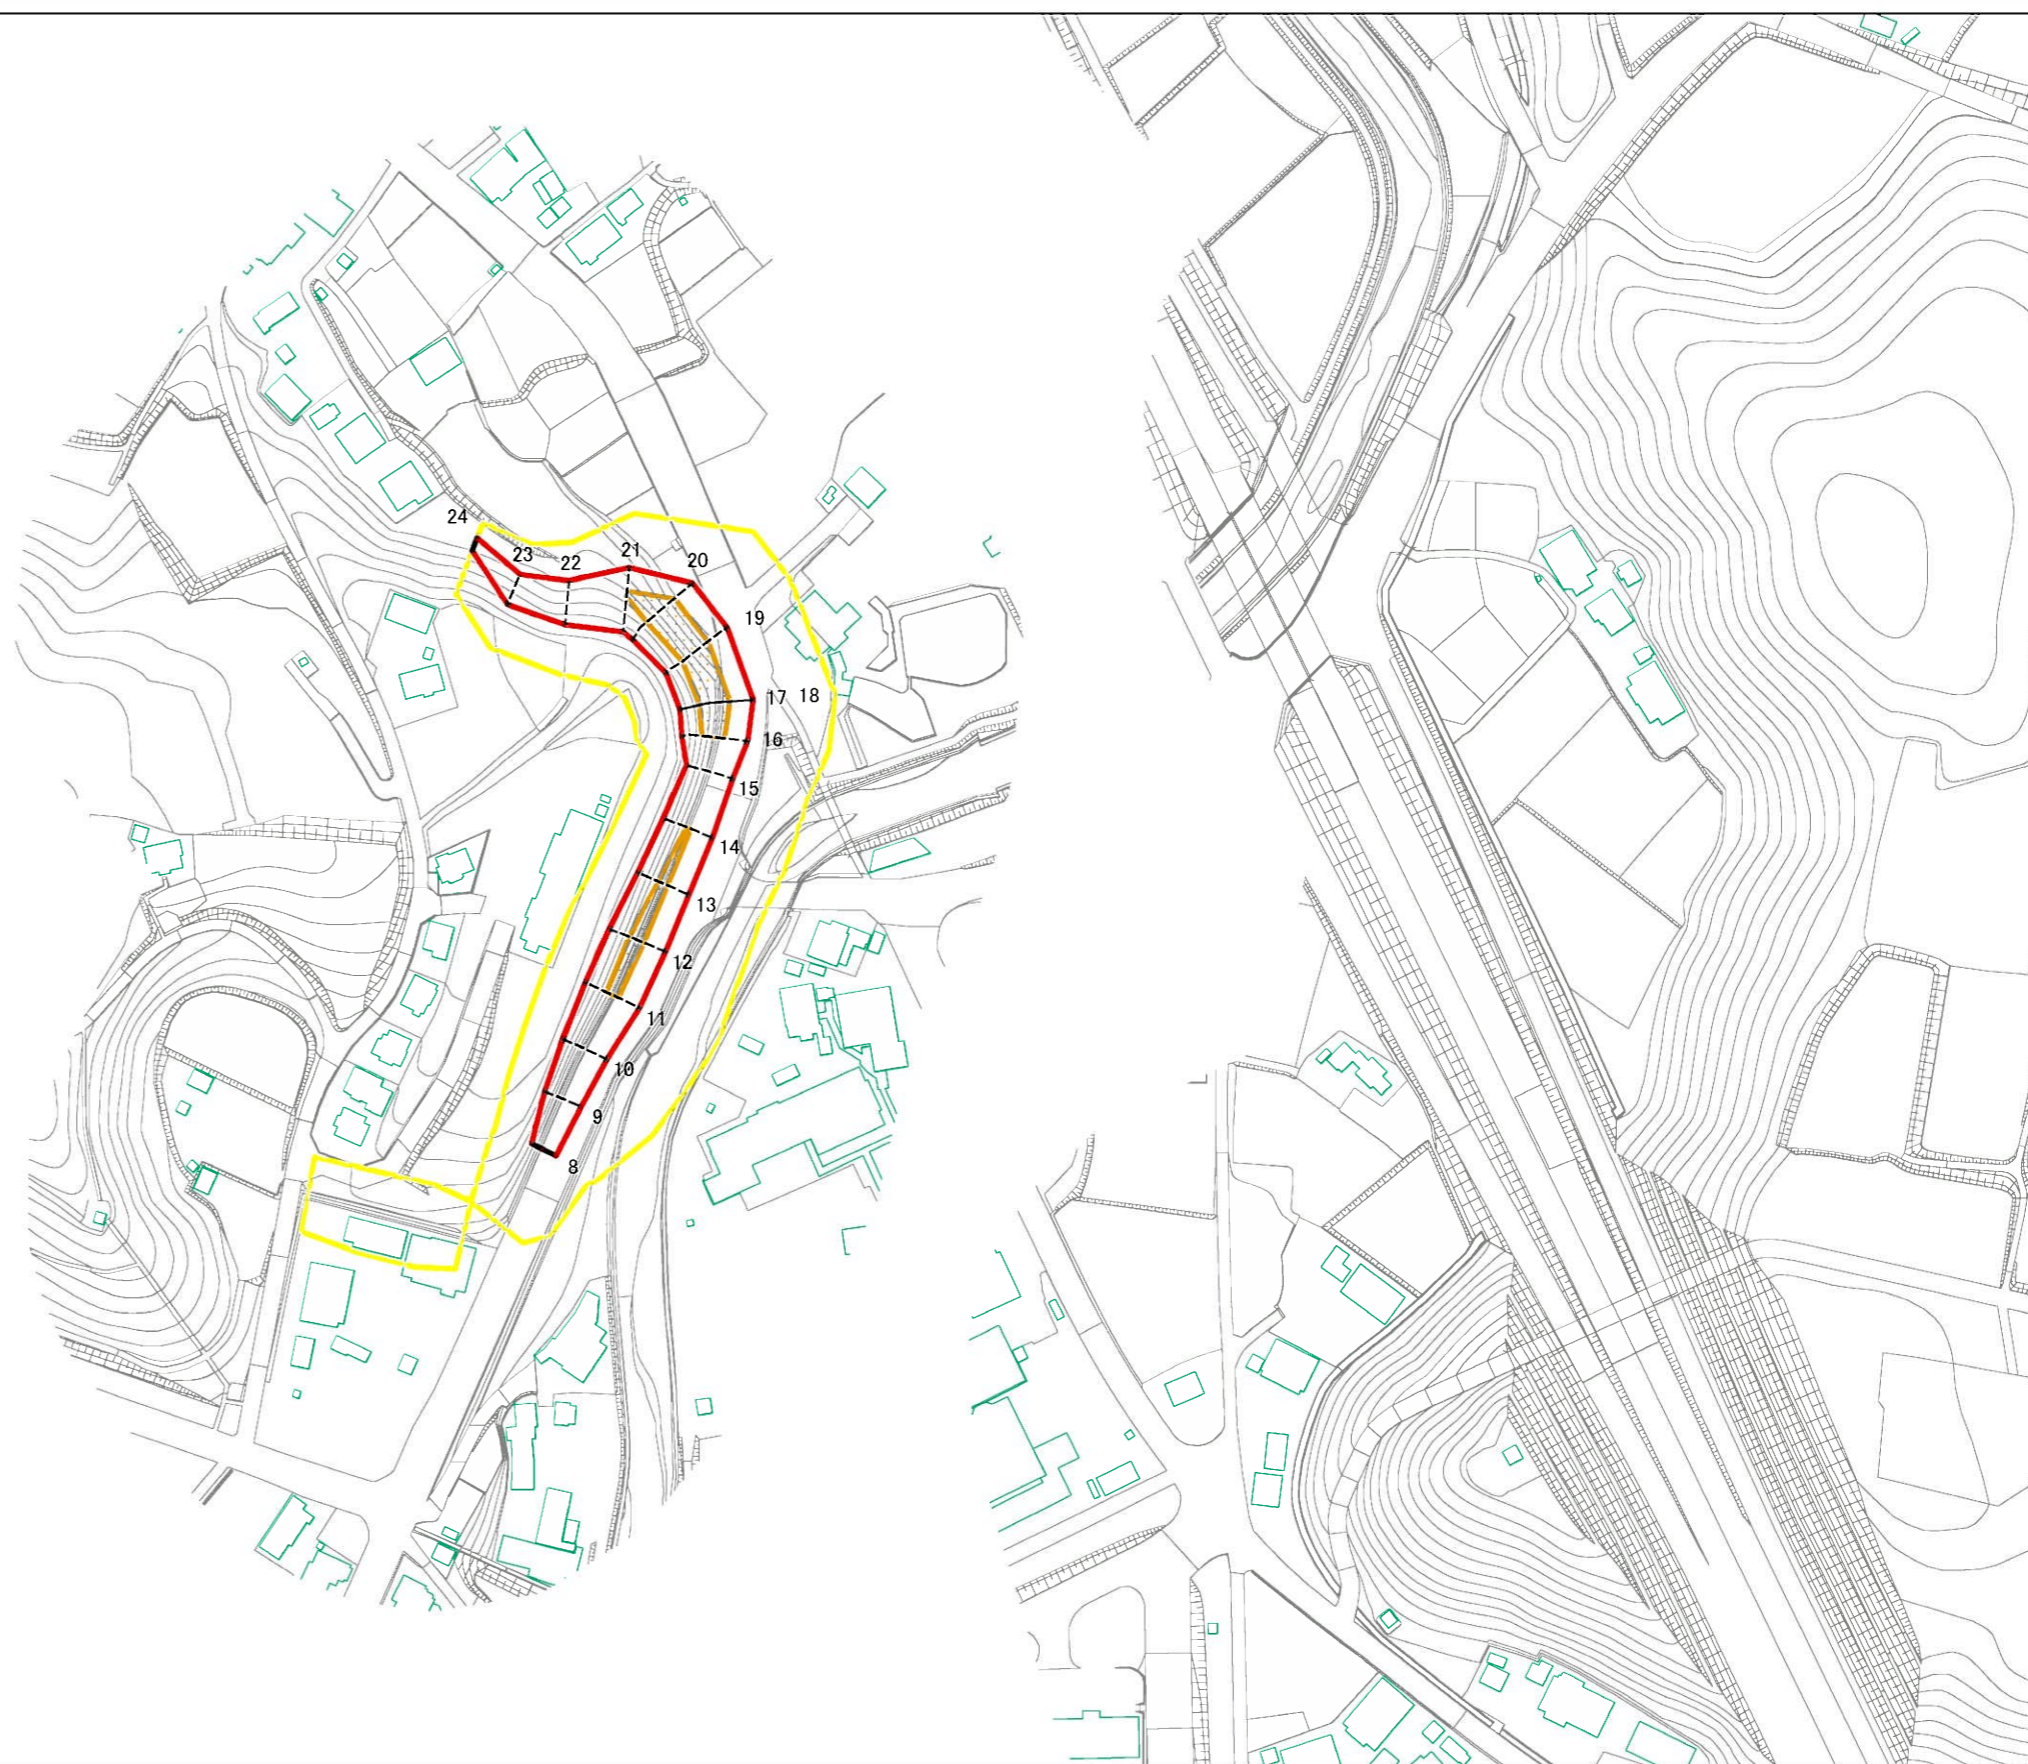
様式-2(急)
土砂災害警戒区域・土砂災害特別警戒区域
区域図(その1)

図中の数字は横断測線番号を示す

土砂災害防止法施行令第二条の基準に該当する区域	
土砂災害防止法施行令第三条の基準に該当する区域	
それ以外の区域

N	
縮尺	1:2,500

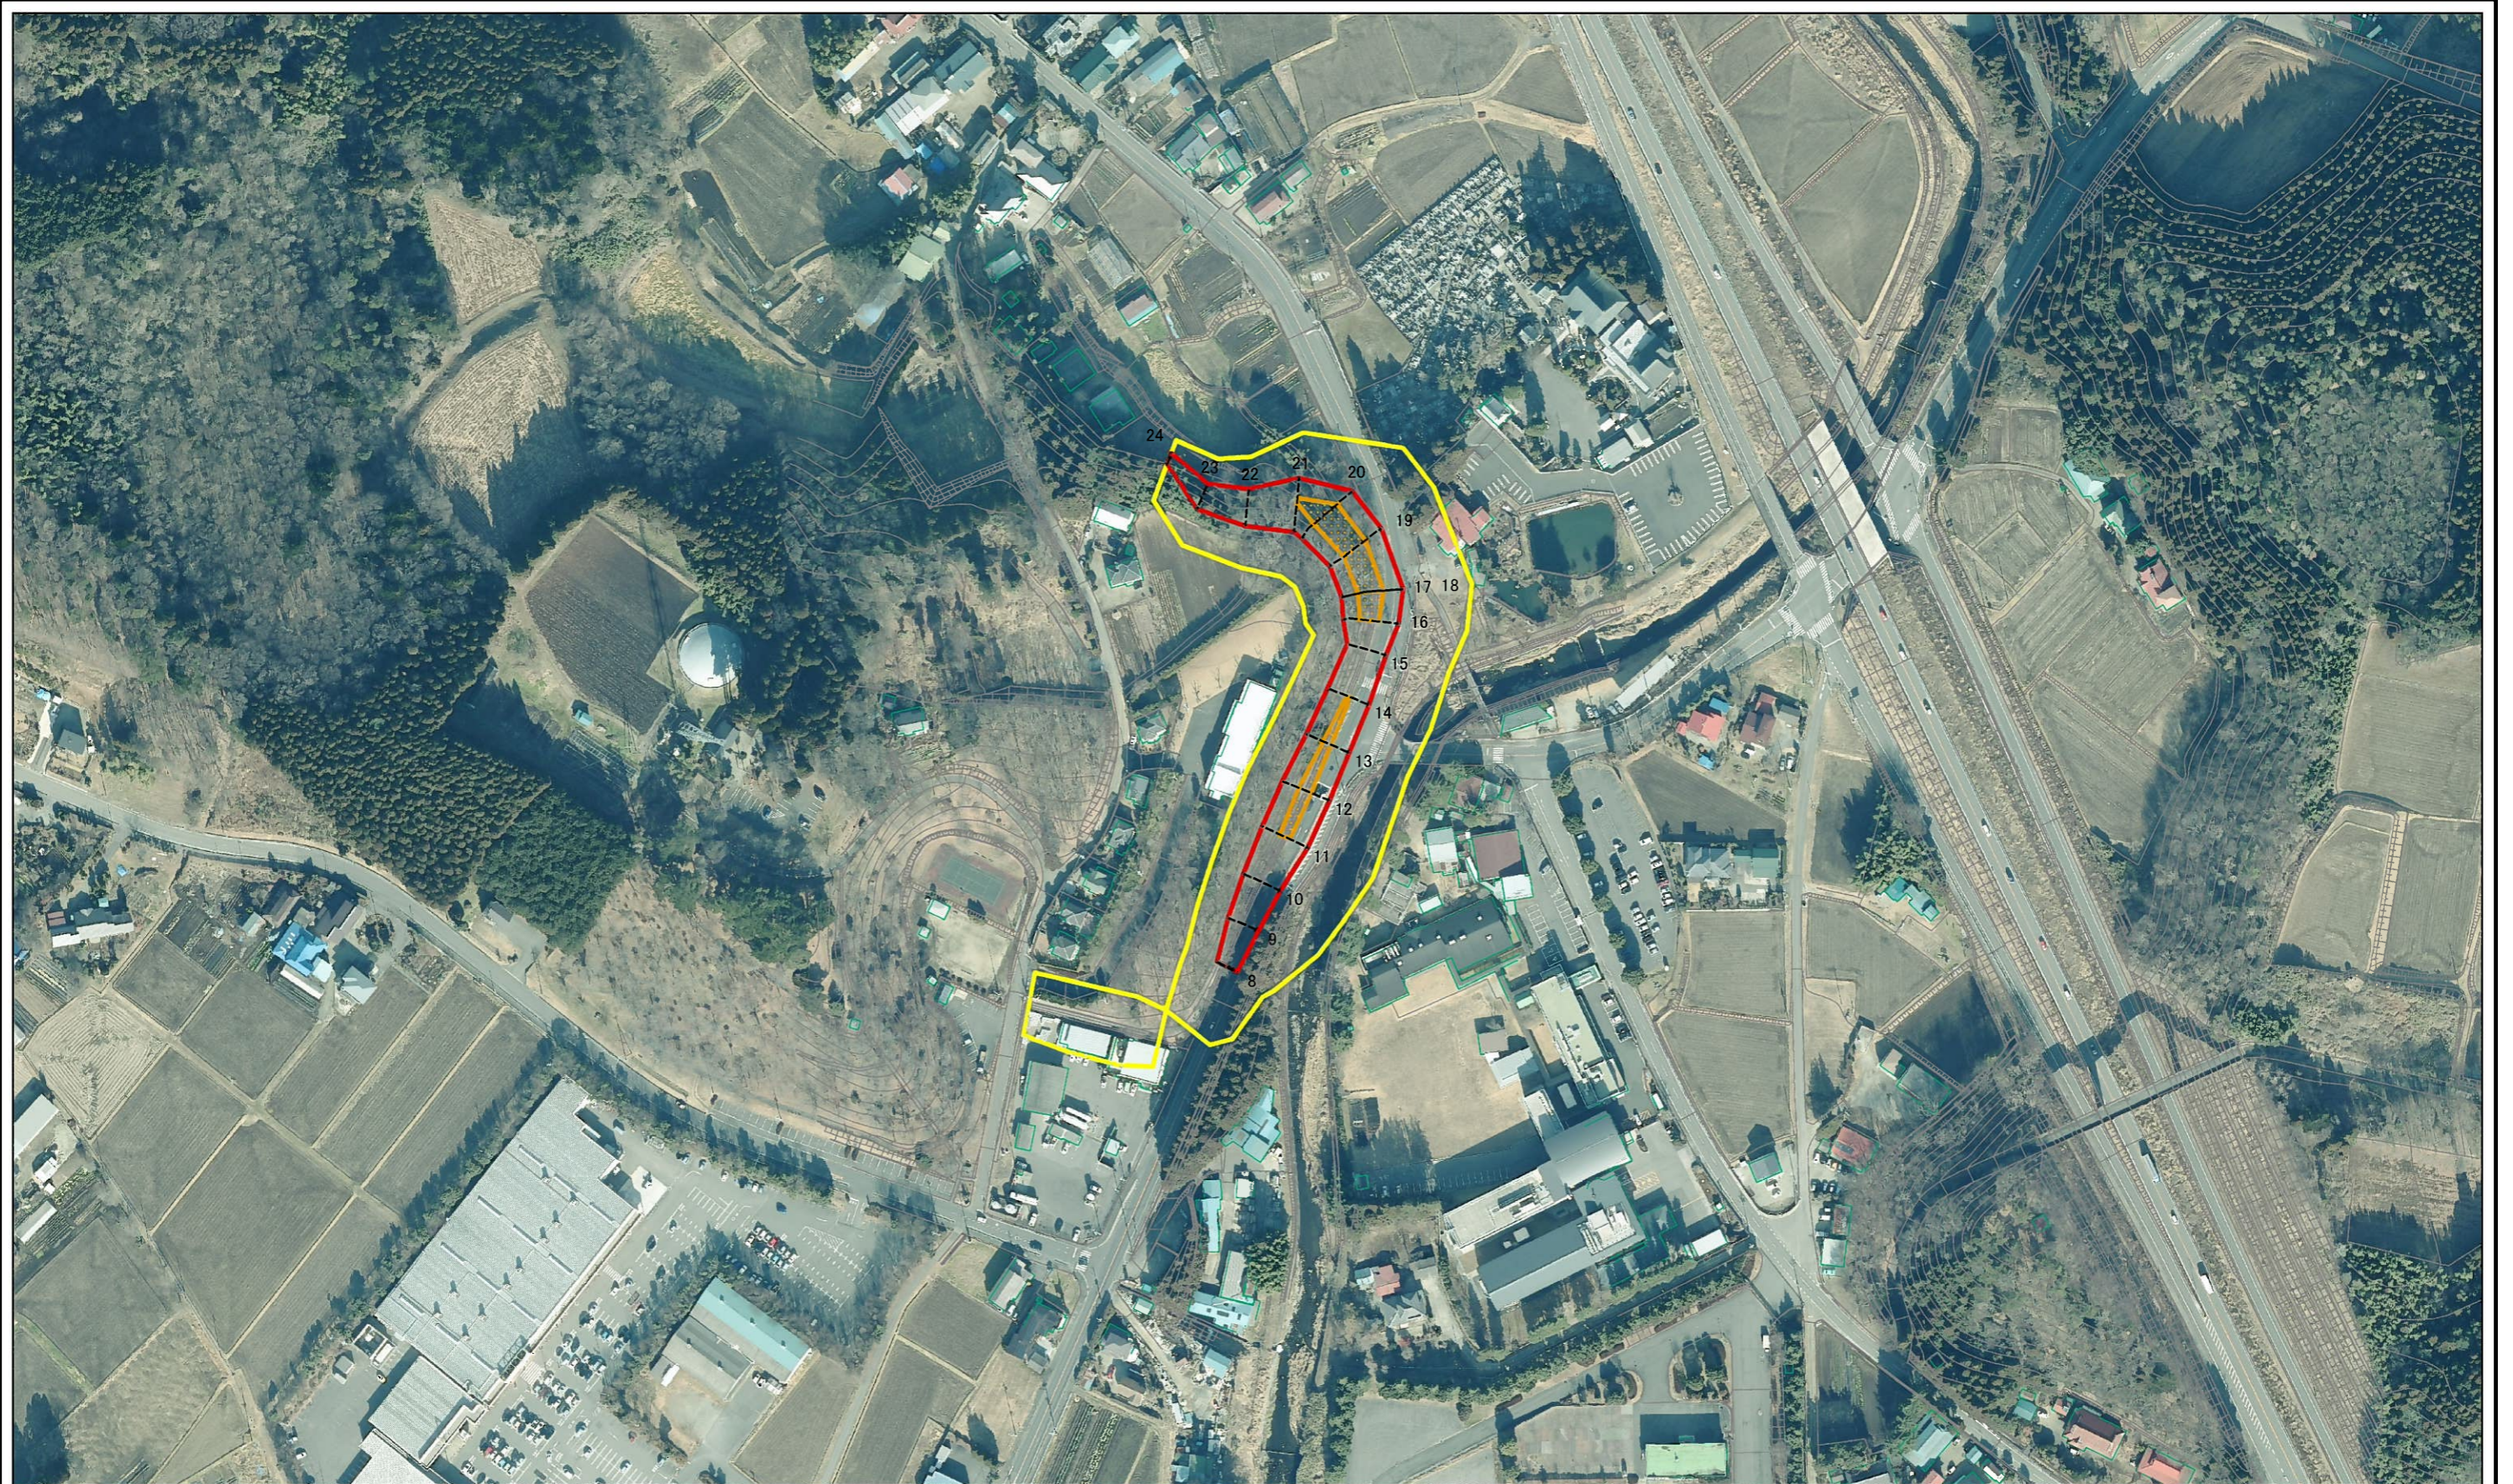
図中の数字は横断測線番号を示す

参考資料	土砂災害防止法施行令第二条の基準に該当する区域		N 縮尺 1:2,500	自然現象の種類	急傾斜地の崩壊	箇所番号	407-II-1725
	土砂災害防止法施行令第三条の基準に該当する区域			告示番号		箇所名	愛宕前II A
	土砂等の(移動)高さが1m以下の場合、土砂等の移動による力が100kN/mを超える区域			告示年月日		所在地	栃木県那須郡那須町高久甲
	土砂等の堆積の高さが3mを超える区域						
	それ以外の区域
