## 令和元年東日本台風(台風第19号)

# 利根川水系 うずまがわ 巴波川 河川激甚災害対策 特別緊急事業

# 巴波川 河川激甚災害対策特別緊急事業の概要

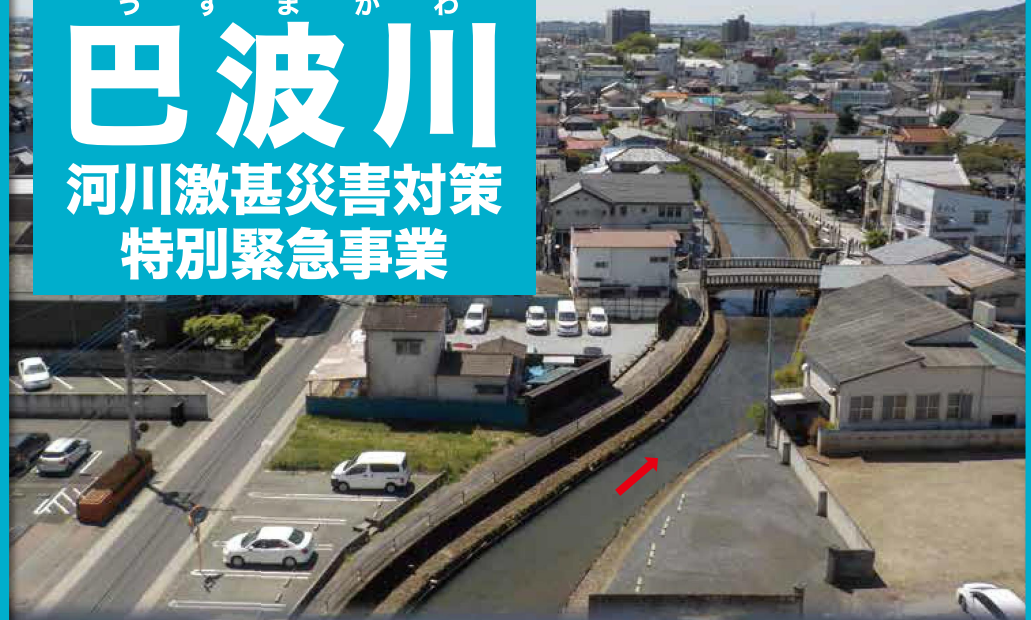
一級河川巴波川(栃木市万町付近)  
【平常時】

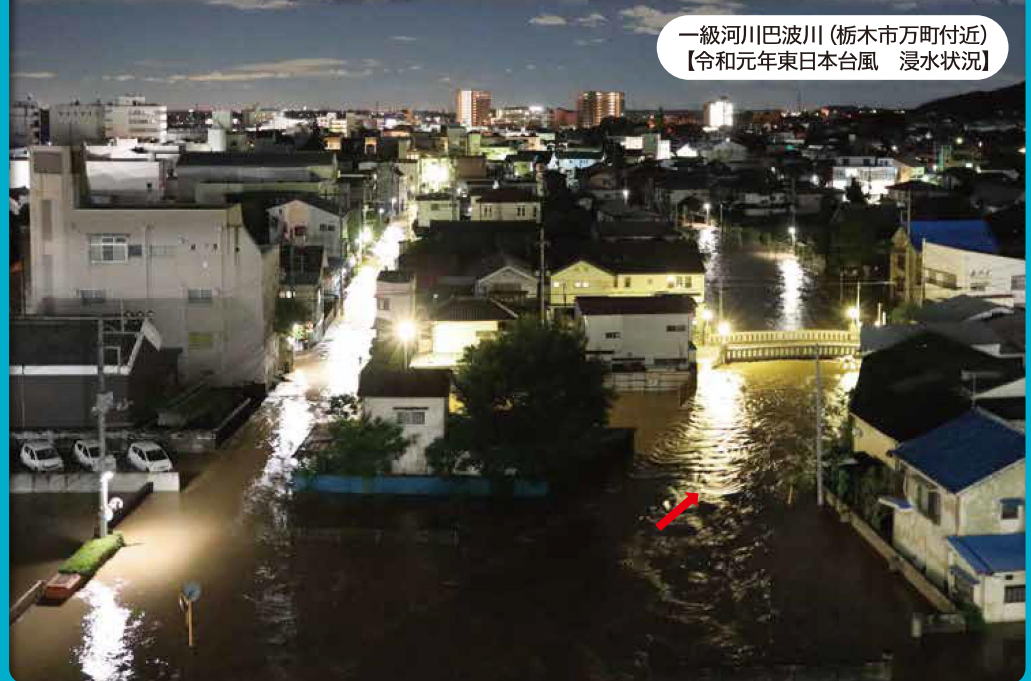
一級河川巴波川(栃木市万町付近)  
【令和元年東日本台風 浸水状況】

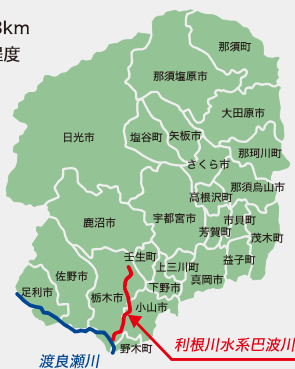
### 【位置図】

- 河川名：一級河川利根川水系巴波川
- 市町村名：栃木県栃木市、小山市
- 流域面積：約218km<sup>2</sup>
- 県管理区間河川延長：約16.3km
- 河床勾配：1/250～1/700程度

巴波川は、思川小倉堰の分水を始端として水田からの排水及び原野の湧水等を併せて南流し、栃木市街地を貫流した後、永野川が合流し、終端で渡良瀬川に合流する一級河川です。

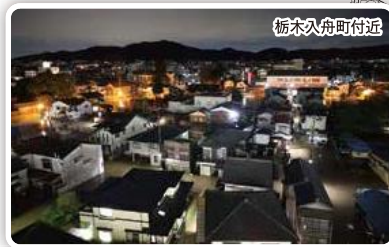
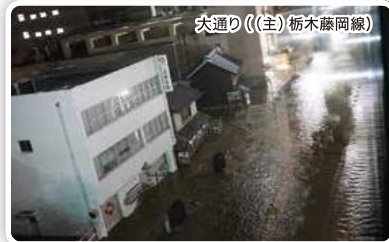
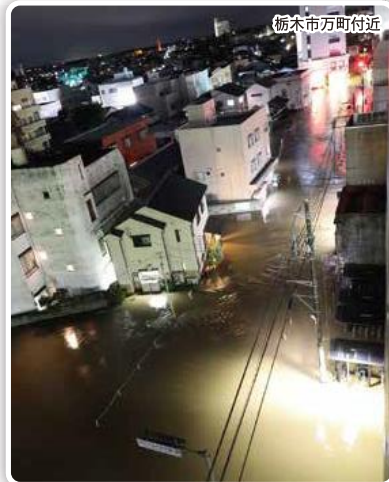
## ■市街地浸水状況

令和元年東日本台風に伴う豪雨により、栃木県では広範囲にわたり大雨特別警報が発表されるなど記録的な大雨となりました。特に巴波川流域では、10月11日から13日にかけて栃木雨量観測所で総雨量305mmを記録する大雨となり、栃木市中心市街地区間では、河川の溢水により甚大な被害が発生しました。

浸水面積	床上浸水	床下浸水
約218ha	1,217戸	996戸
	合計2,213戸

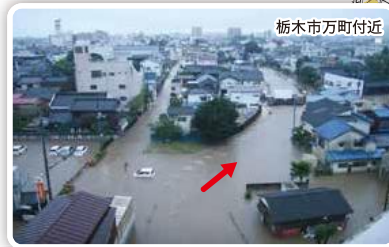
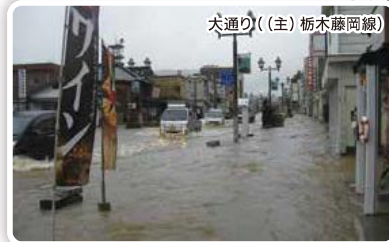
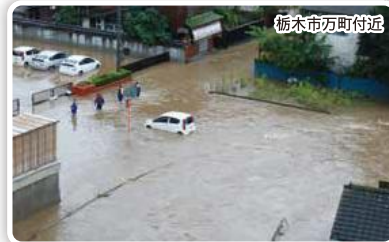
## ■市街地浸水状況

平成27年関東・東北豪雨により、9月9日から11日にかけて栃木雨量観測所で総雨量446mmを記録する大雨となり、巴波川が流れる栃木市中心市街地区間では、甚大な被害が発生しました。

浸水面積	床上浸水	床下浸水
約171ha	732戸	988戸
	合計1,720戸

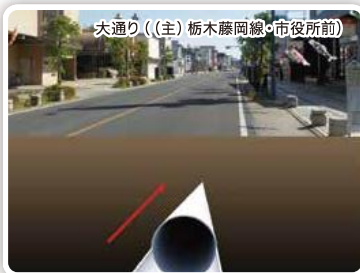
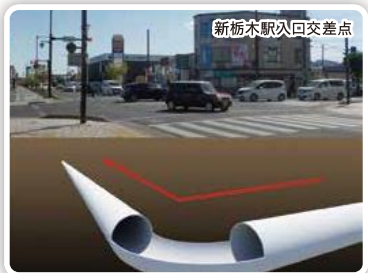
## ■地下トンネル ルートイメージ

そこで、地域の実情を踏まえた整備手法を検討した結果、道路の地下等を活用した地下トンネルによる捷水路を整備することとし、令和3年1月に河川激甚災害対策特別緊急事業の実施について、国に採択されました。今後、この地下捷水路を緊急的・集中的に実施することで、令和元年東日本台風と同程度の洪水に対し床上浸水被害を解消します。

事業概要	事業箇所：栃木市	流入施設：1箇所（栃木市大町地先）
	事業延長：約2.4km	流出施設：1箇所（栃木市沼和田町地先）
	事業費：178億円	地下トンネル：約2.4km
	工事内容：地下捷水路（地下トンネル）	対象流量：60m <sup>3</sup> /s
	事業期間：令和2年度～令和9年度（予定）	※流出施設下流河道整備が完了するまで50m <sup>3</sup> /s暫定供用

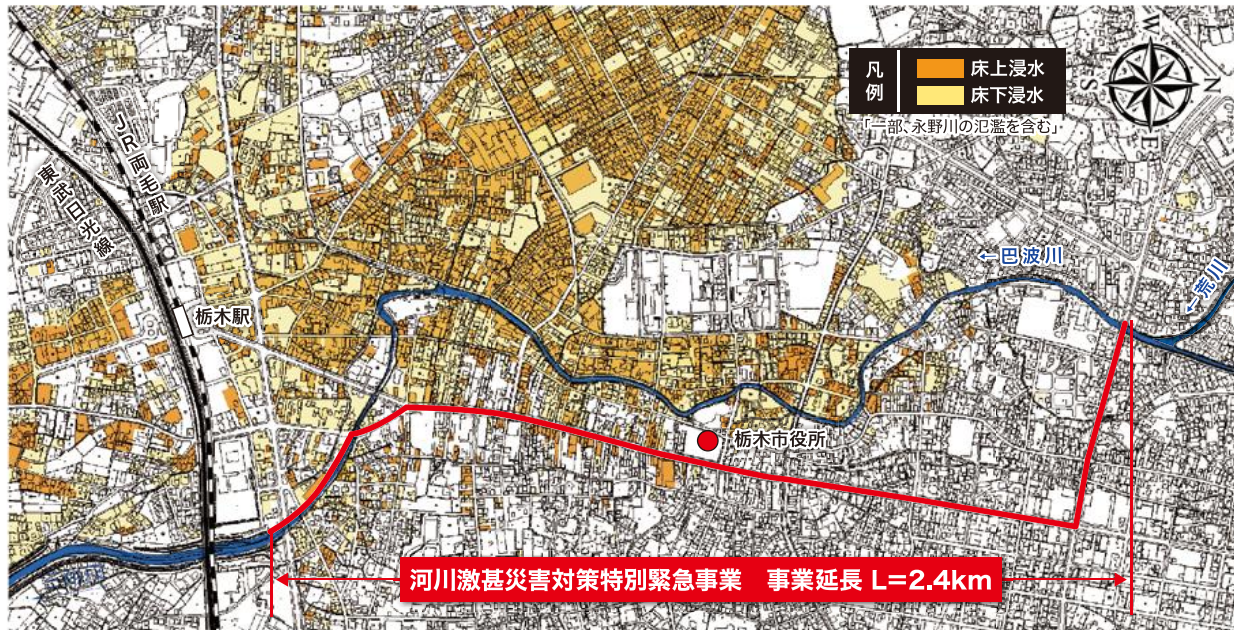
施設概要	流入施設：1箇所（栃木市大町地先）
	流出施設：1箇所（栃木市沼和田町地先）
	地下トンネル：約2.4km
	対象流量：60m <sup>3</sup> /s
	※流出施設下流河道整備が完了するまで50m <sup>3</sup> /s暫定供用
