### 第3回安全推進協議会における委員からの意見への回答【追加回答分】

令和6(2024)年6月25日に開催した第3回安全推進協議会において、後日回答を行うこととした項目について回答をとりまとめましたので公表します。

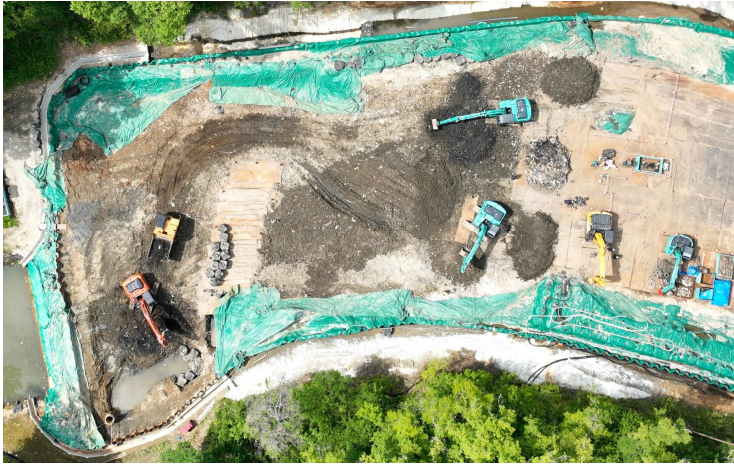
不法投棄地の掘削の状況

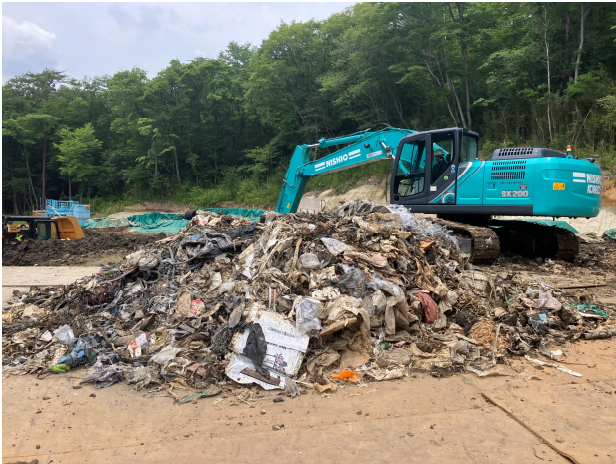
不法投棄物

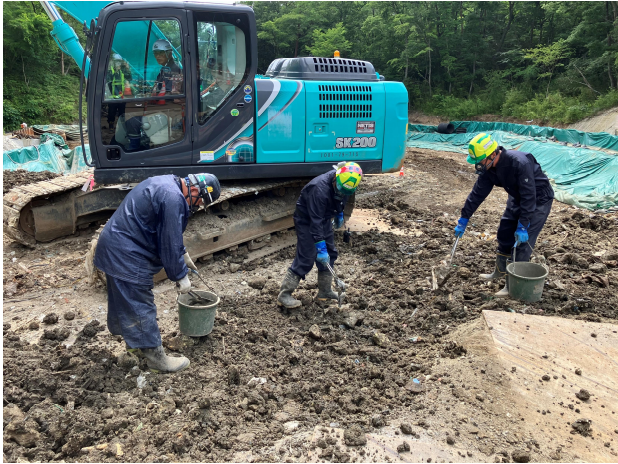
不法投棄地における選別状況
