# 消費者安全法第23条第1項の規定に基づく 事故等原因調査報告書

### ハンドル形電動車椅子を使用中の事故 (消費者安全調査委員会)

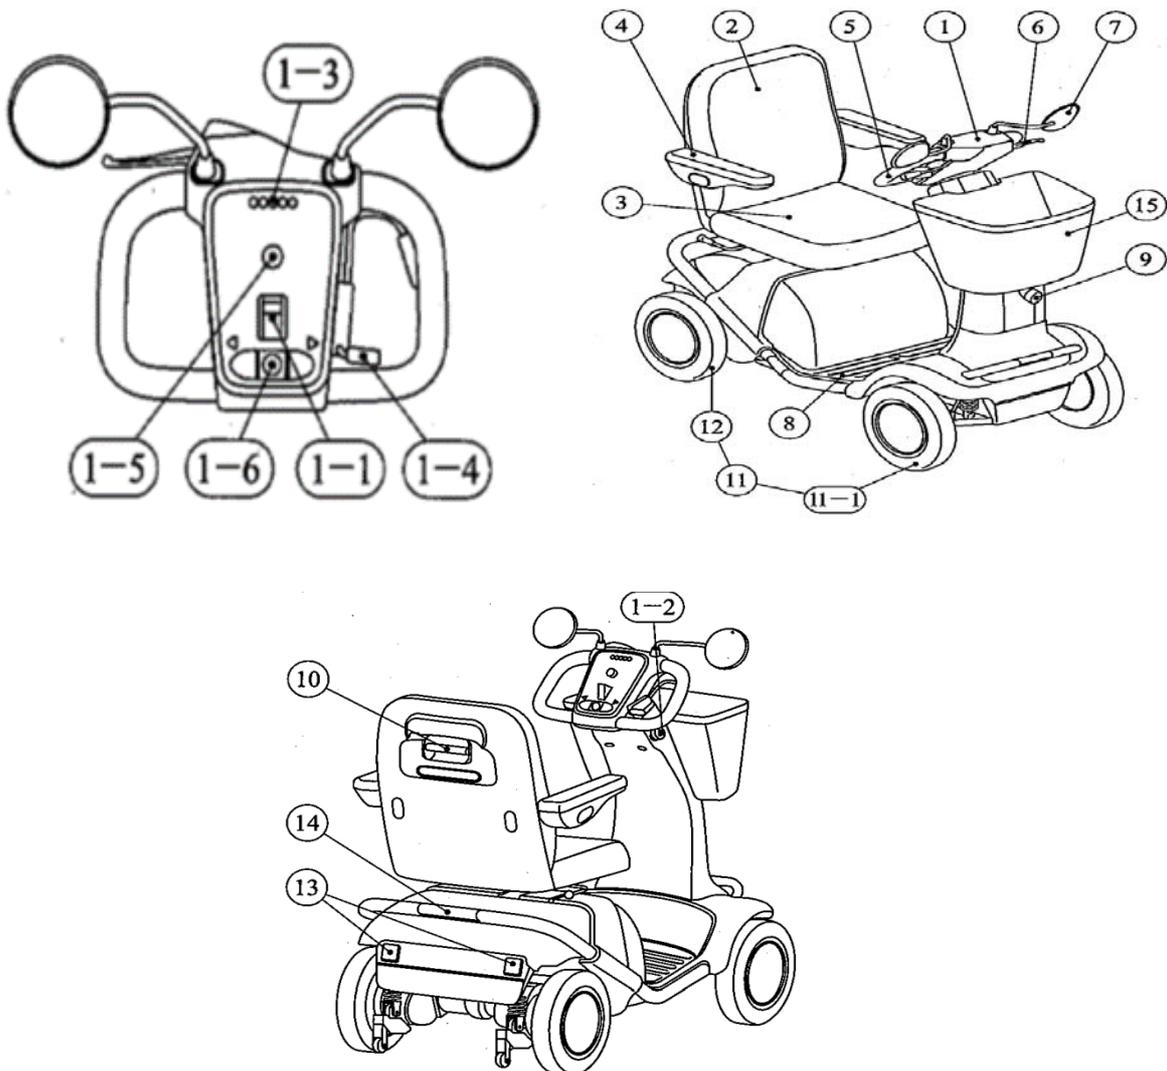
図 ハンドル形電動車椅子の各部名称（出典：JIS 9208:2009 附属書 JA）

■ ハンドル形電動車椅子の各部の名称

番号	名称	番号	名称
1	操作ボックス	6	ブレーキレバー（又は手動ブレーキ）
1-1	前後進切替スイッチ	7	バックミラー [附属品]
1-2	電源スイッチ	8	ステップ
1-3	バッテリー残量表示	9	ヘッドライト
1-4	アクセルレバー	10	クラッチレバー（手押し走行装置）
1-5	速度切替スイッチ	11	車輪
1-6	警音器スイッチ [附属品]	11-1	操だ（舵）輪（又は前輪）
2	バックサポート	12	駆動輪（又は後輪）
3	シート	13	反射板（リフレクタ）
4	アームサポート	14	本体の持ち上げ用手すり
5	ハンドル	15	バスケット [附属品]

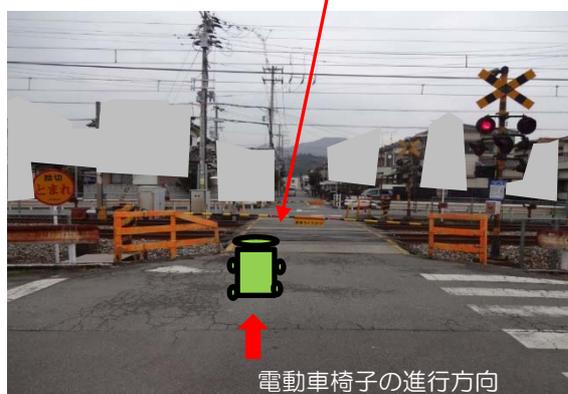
事故現場

使用者（83歳、男性）は、遮断桿（しゃだんかん）の下りた踏切前で列車の通過を待っていたが、突然前のめりになってハンドル形電動車椅子に乗ったまま踏切内に入進し、通過中の列車の側面に衝突し死亡した。

電動車椅子が停止していた位置

ハンドル形電動車椅子に異常は認められなかったことから、踏切前で列車の通過を待っていた使用者は、具合が悪くなる等何らかの理由により、突然前のめりになって、身体の一部がアクセルレバーを押したため、意図しない状態で発進し、ハンドル形電動車椅子が遮断桿（しゃだんかん）を押しながら踏切内に入進した可能性が考えられる。

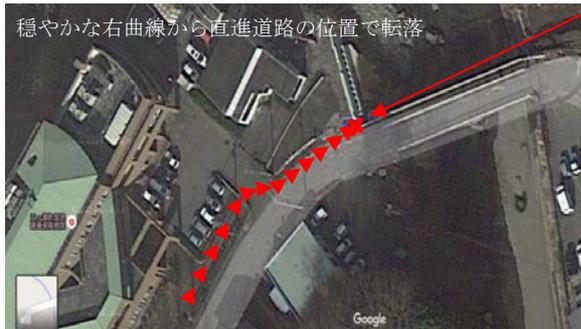
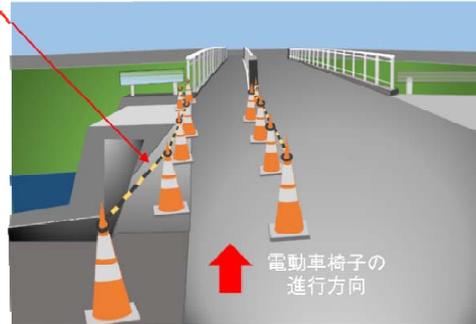
事故現場

使用者（95歳、男性）は、橋梁(きょうりょう)工事のため道路左側に設けられた歩行者誘導路の入口付近を設定速度6km/hで走行中、誘導具を倒して路外逸脱し、その先の工事用穴（深さ約4m）にハンドル形電動車椅子とともに転落し、病院に搬送後、死亡が確認された。

電動車椅子の転落位置

下記に挙げたいずれかの要因又は複合的な要因により、ハンドル操作を誤り、路外逸脱して工事穴に転落した可能性が考えられる。

- ① 誘導具で区切られた狭い道路を、速度を落とすことなく走行しようとする無理な運転をしたか、何らかの理由により、ハンドルを左に切り過ぎた可能性が考えられる。
- ② 運転席から前輪近くの路面が見えにくい構造になっていることで、歩行者誘導路の端が見えにくかった可能性が考えられる。

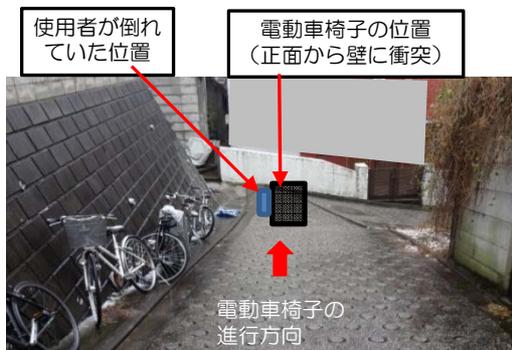
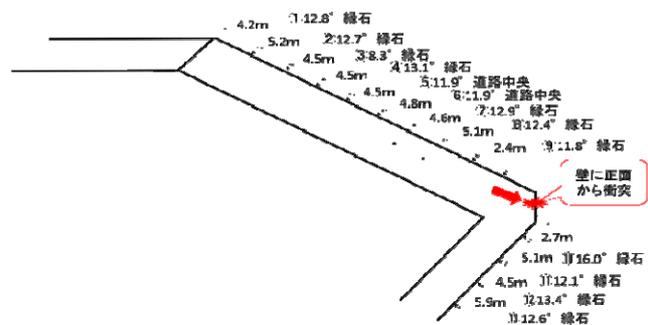
事故現場

使用者（66歳、男性）は、下り坂の途中にある右折角を直進し、道路壁にほぼ正面から衝突し、病院に搬送される途中に意識を失い、その後病院で死亡が確認された。

事故があった坂道の傾斜角度

使用者は、ハンドル形電動車椅子に乗車後、下り坂を走行中に具合が悪くなる等して、身体の一部がアクセルレバーを押し、意図しない状態で製品が走行し続けた、又は曲がり角でハンドル操作を誤って前方のコンクリート壁に衝突した可能性が考えられる。
