# かにかわぜき 蟹川堰って どんな堰？

## 蟹川堰のあらまし

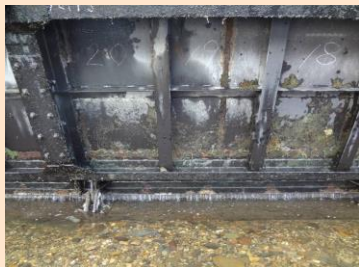
以前の堰は、築造から50年以上の歳月が経過しており、ゲートに変形や損傷が見られ、漏水や不具合による作動不良が発生していました。

▼劣化が進み漏水している様子

治水の安全性と利水の確実性を高めるため、令和2(2020)年から令和5(2023)年かけに改修工事を実施しました。

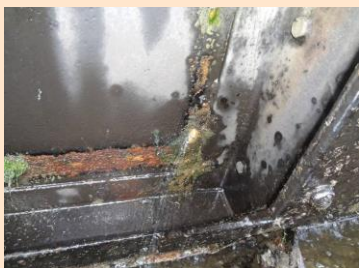
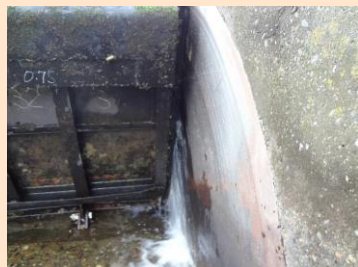
▼発錆により穴が空いた箇所

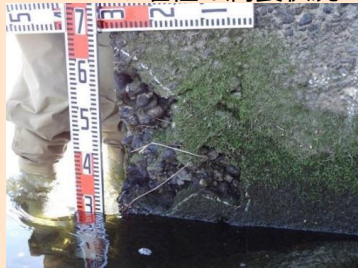
▼堰柱の腐食状況

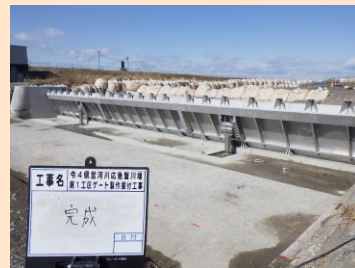
◀改修後のゲート設備

河川をせき止めて水位を上げ、取水します。大雨などで水位が上昇し、一定以上の高さになると自動で堰が倒伏し、水位を下げます。
