目 的

しかしながら、これまでカワシオグサについては水系全域での分布状況や生育サイクルに関する基礎的な知見が無かった。そこで、本調査では那珂川本流の上流から下流に至る全域(栃木県内)で調査場所を6地点定め、それぞれの地点におけるカワシオグサの繁茂状況について調査をした。

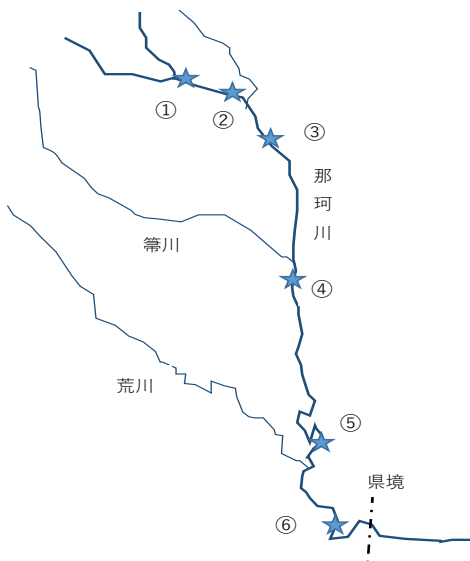
図1 調査地点

調査場所 那珂川本川の県内全域に調査場所を6地点(①黒磯河川公園内、②矢組堰横、③黒羽那珂橋上流、④旧小川那珂橋跡地上流(那珂川町)、⑤烏山大橋上流、⑥茂木大瀬橋下)設定し実施した(図1)。

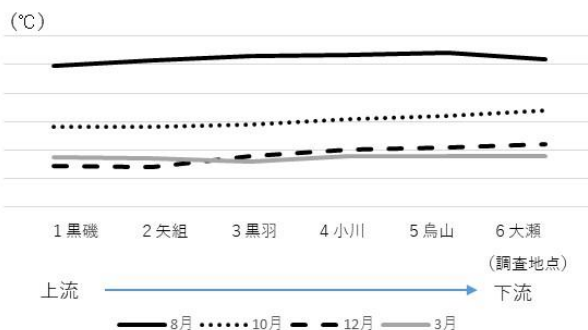
図2 那珂川の水温

水温 調査時の各調査地点の水温を図2に示した。夏季では25°Cを超える高水温が続いていた。秋季は15°C前後、冬季、春季では9°C前後で推移していた。このことから、カワシオグサの適応可能水温の幅は5-25°Cであり、温度適応能力の高さが確認された。

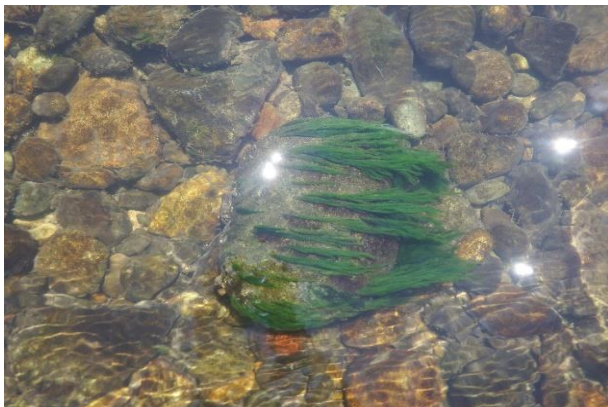
写真1 カワシオグサの繁茂状態

生育状況 各調査地点におけるカワシオグサの繁茂状況を把握するため、調査地点で代表的であると判断された石を数個写真撮影し、生育状態を記録した(写真1)。

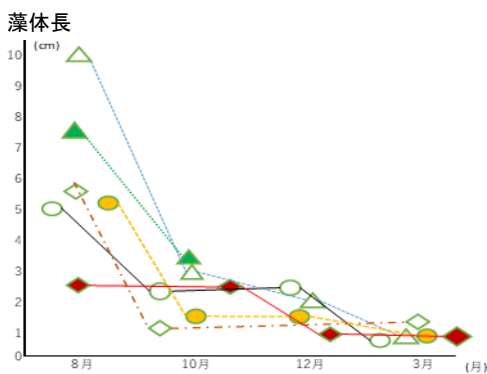
図3 カワシオグサの地点別生育状況 (地点記号は表1に記載)

各調査地点でのカワシオグサの成長度合いは、表1、図3のとおりであった。夏季調査時は、どの調査地点でもカワシオグサの生育状況は良好で、川幅が広く流れの緩やかな調査地点の藻体では最長で20cmを超えるものも数多く確認され、その他の地点でも5-10cm程度にまで生育している箇所が多かった。秋季になると、3cmを超える藻体は希で、ほとんどの藻体は2cmを下回る長さとなっていたが、8月下旬から9月にかけて何度か発生した増水

時に切断，流下しその後成長しなかったと判断された。

冬季は，黒磯河川公園において3-4cmと若干長い藻体も認められたが，ほとんどの藻体は1-2cm程度の長さであったことから，短い藻体の状態で越冬すると考えられた。

春季の調査時では，藻体の長さは冬季とほとんど変わらなかったことから，この後水温の上昇とともに成長していくと判断された。調査結果から判断されたことは，那珂川では，今回調査した全6地点でカワシオグサが生育しており，アユの河川生活期間である春季から夏季までの期間で大きく成長し問題となっていると考えられた。

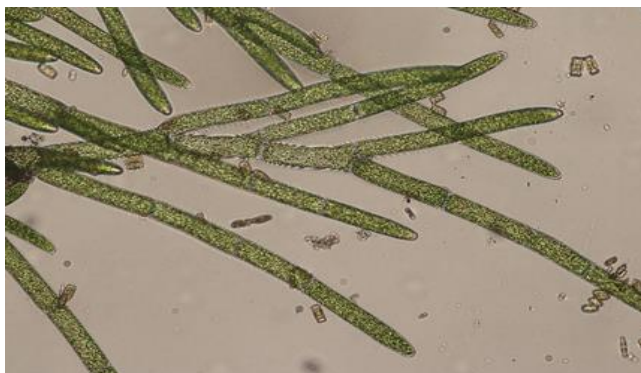
写真2 カワシオグサの顕微鏡像(×10)

冬季及び春季の調査では，藻体が茶色く変色する，あるいは藻類自体の表面に泥の粒子や他の藻類などが付着しているケースが多かったことから，サンプルを持ち帰り，顕微鏡下においてカワシオグサであることを確認した(写真2)。

春季の藻体を顕微鏡下で確認したところ，上流域に位

置する調査地点で、カワシオグサにミズワタクチビルケイソウが絡まっていることを確認した。今回のカワシオグサの調査により、那珂川上流域にもミズワタクチビルケイソウが侵入、定着していることが確認された。今後は、ミズワタクチビルケイソウも調査対象に加え、定点観測を継続するとともに、県内の分布状況が分かる繁茂状況マップ作りを進めていく予定である。
