# 養豚農場における臭気低減対策のポイント

平成30年3月 栃木県養豚協会

栃木県養豚協会では、栃木県の協力を得て平成27～29年度にかけて、「畜産臭気低減対策推進事業」で養豚農場の臭気低減に取り組みました。この取組により改善した事例をもとに臭気低減対策のポイントをまとめましたので紹介します。

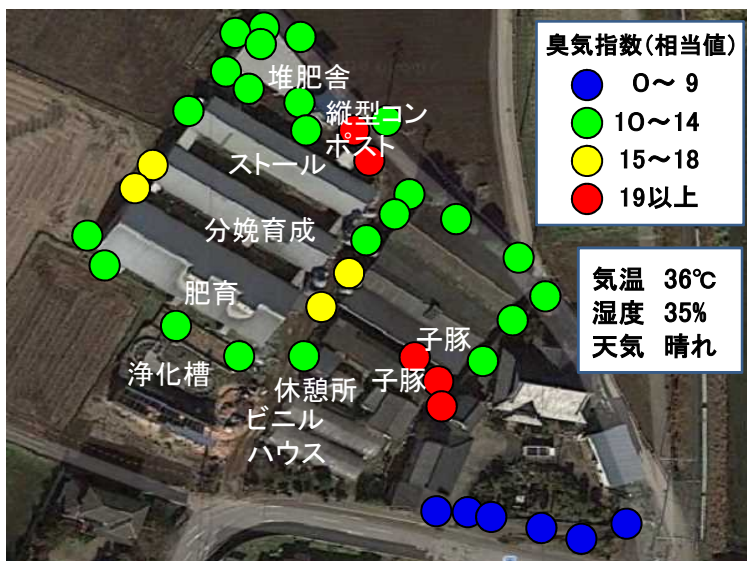
臭気マップの例

臭気指数(相当値)の高い地点が●で表され、重点的に対策を施すべき施設は「縦型コンポスト」、「子豚舎」であることが分かります。

また、敷地境界線近くにある「縦型コンポスト」を優先的に対策する必要があります。

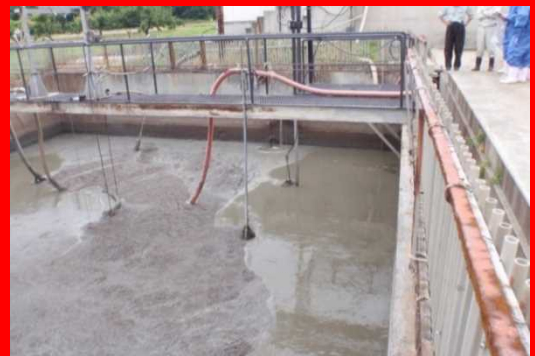
#### ②調査時の原尿槽

最大臭気指数(相当値)は40を示した。汚水の流れ込み時には、猛烈な臭気を感じた。

嫌気状態の畜舎汚水が動く際には、硫化水素やメチルメルカプタン等の水に溶けにくい硫黄系の悪臭物質が大量発生します。この取組では、これら発生した臭気が槽外に拡散するのを防ぐため原尿槽へ覆いを設置した結果、臭気指数(相当値)が40→9に低減し、苦情件数は減少しました。

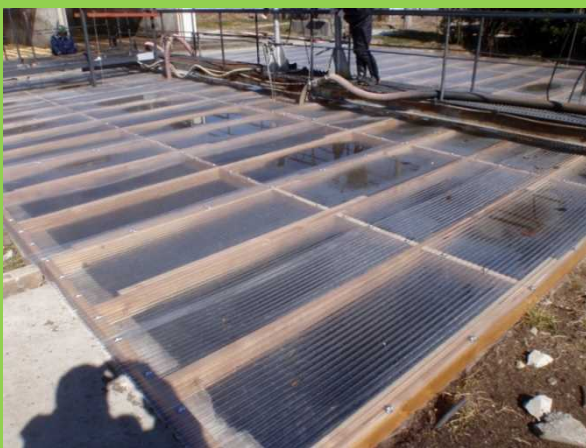
#### ③対策後の原尿槽

原尿槽の全面にフタを設置。最大臭気指数相当値は9。

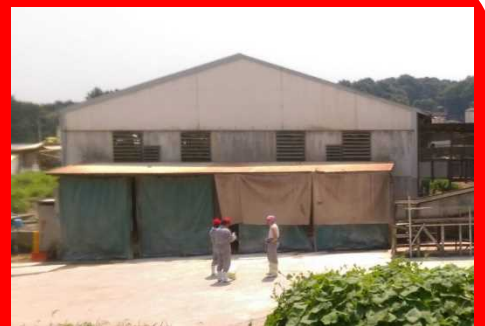
### ② 調査時の豚舎前風景

豚糞搬出口は遮蔽カーテンで覆っているものの豚舎排気口への覆いはない。

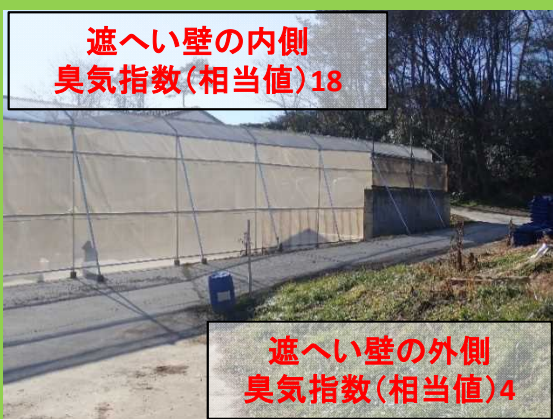
### ③ 対策後の農場

メッシュシートと短管パイプで遮へい壁を設置。遮へい壁の上部には散水用のノズルを装着し、排気量の多い夏には散水による臭気拡散防止も行うこととした。

豚舎排気口前に臭気を滞留させ、緩やかな臭気拡散を狙った対策です。

豚舎の『棟(むね)高さ分離した位置に、軒(のき)高さの遮へい壁を設置』すると、豚舎と遮へい壁の間に空気の淀みができ、敷地外へ空気が少しずつ流れ、拡散することで臭気の塊での移動を抑制できます。

この対策により、臭気指数(相当値)が18→4に低減しました。

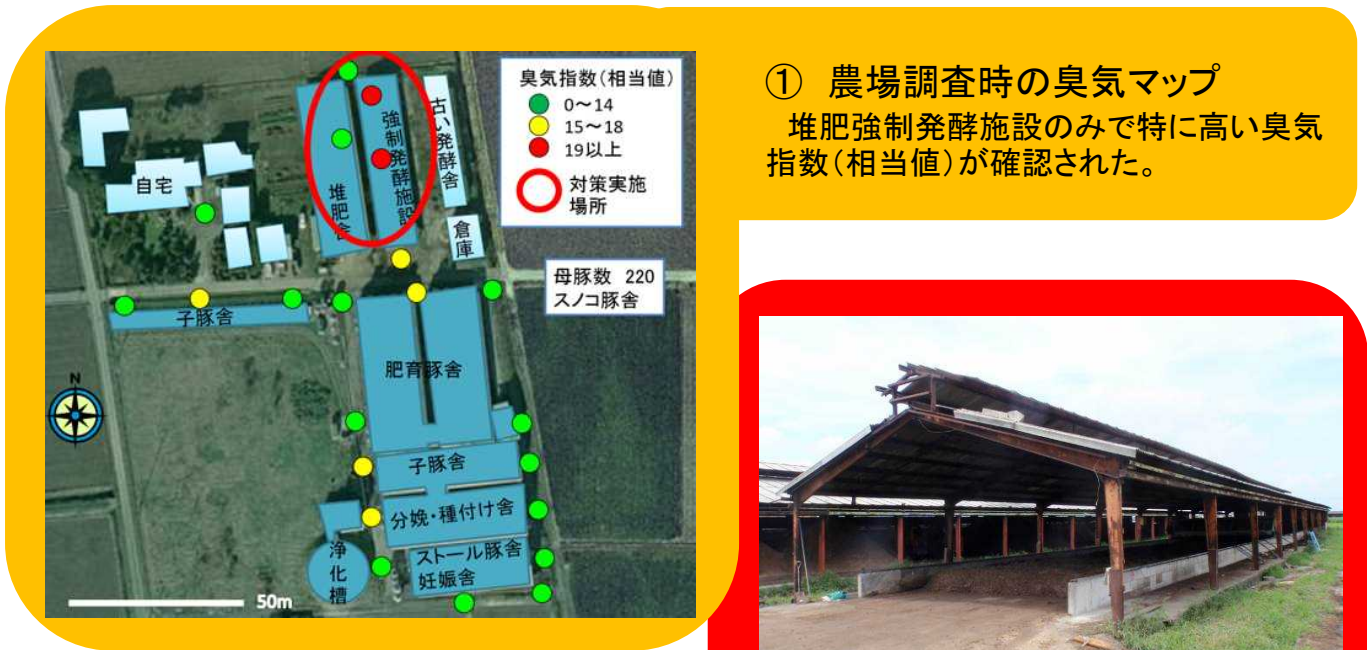
① 農場調査時の臭気マップ  
堆肥強制発酵施設のみで特に高い臭気指数(相当値)が確認された。

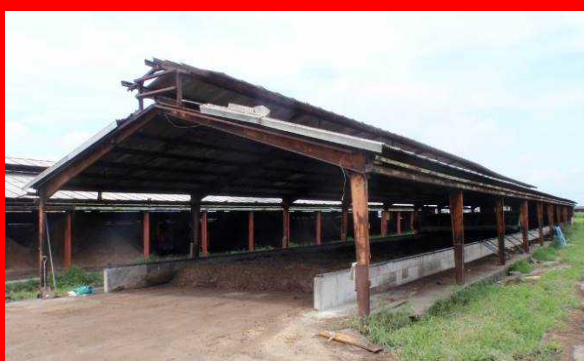
② 調査時の堆肥強制発酵施設  
全方面が開放、堆肥攪拌時の臭気が常時拡散していた。臭気指数(相当値)は28。

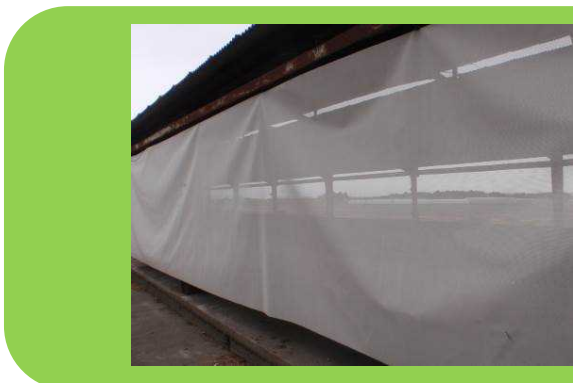
③ 改善後の堆肥強制発酵施設  
2mmメッシュのシートを施設の柱に取り付けて臭気の拡散を防止。臭気指数(相当値)は16まで低減。

通気性のある軽量なメッシュシートを側壁としたことで自家施工が可能になり、かつ低コストで対策が実施出来ました。なお、使用したメッシュシートはアンモニア吸着作用のある資材を使用しました。この対策により、臭気指数(相当値)が28→16に低減しました。

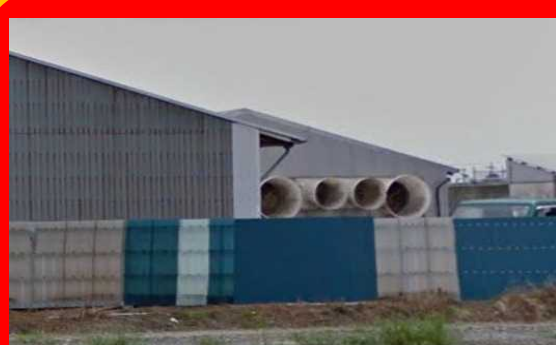
### ② 調査時の豚舎の外観

排気口が敷地外からも確認でき、威圧感があった。

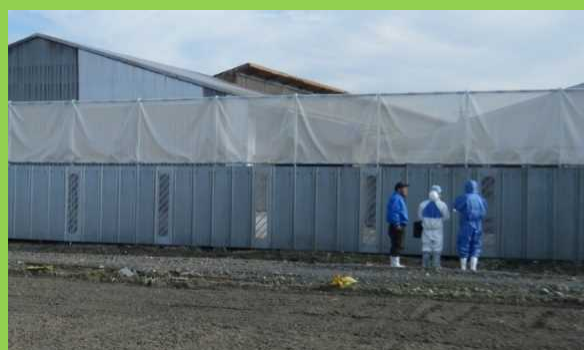
### ③ 対策後の豚舎の外観

豚舎の外壁を改修し、排気口が敷地外から見えなくなった。外壁の内外の大気中の臭気成分を測定したところ内側で確認された悪臭物質が、外側では検出されなくなった。

メッシュシートにより敷地外部への臭気の拡散が大幅に抑制され、苦情がなくなりました。また、外部から豚舎排気口が見えなくなったため、視覚的な威圧感もなくなりました。この対策により、臭気指数(相当値)が28→0に低減しました。

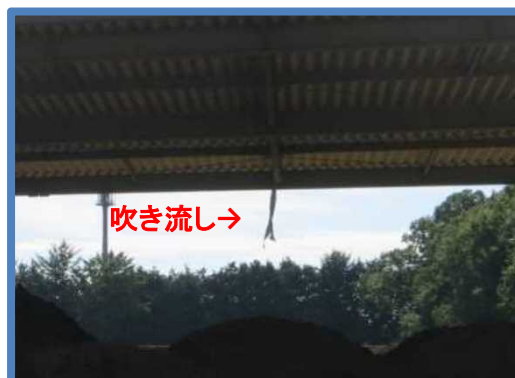
右の写真は、風向や風速を目視で確認するために堆肥舎の屋根にぶら下げた「吹き流し」です。

これにより、住宅街等が風下になる際には処理作業を見合わせるなどにより、苦情発生リスクを低くすることができます。

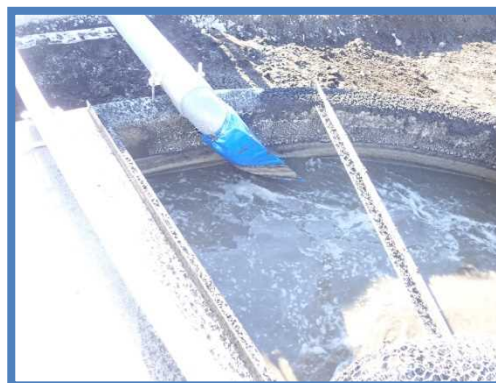
それ以降、この農場では排水処理施設への原尿投入口にホースを設置することで水流を弱め、臭気の拡散を抑えています。近隣住民と円滑な関係ができていたため、気付くことができた臭気低減対策です。

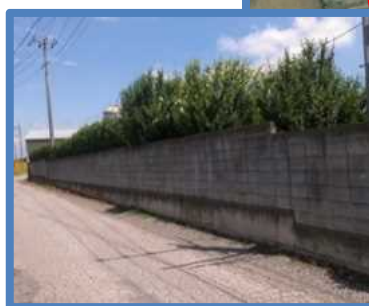
敷地境界線上に生垣を植えてある農場で臭気マップを作成したところ、豚舎敷地の内外で明確に臭気の違いが確認されました。

敷地内では15～25あった臭気指数(相当値)が生垣を隔てた敷地外では9以下となっていました。

壁沿いに茂っている植物は「ムクゲ」。夏にはきれいな花を咲かせます。生育が旺盛で、夏季には手入れも必要となりますが、「拡散効果」と「遮へい効果」があるため、臭気対策にはもってこいです。

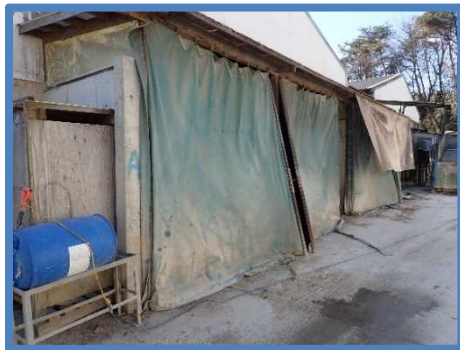
離乳豚舎の豚糞排出口にワイヤーでカーテンレールを作り、耐久性のあるビニールシートをカーテンとして設置することで、豚ふんから発生する悪臭の拡散を抑え、カーテンの内と外で明確に臭気指数(相当値)の違いが確認されました。

カーテン内側の臭気指数(相当値) 20  
カーテン外側の臭気指数(相当値) 7

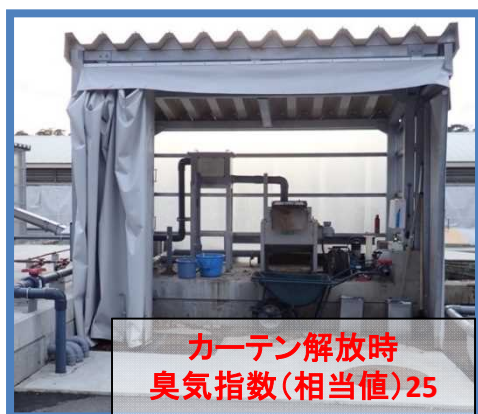
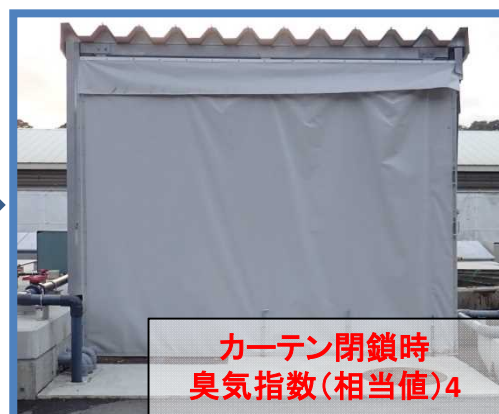
### 固液分離施設へカーテンを設置

固液分離機と汚水の排水経路をカーテンや鉄板で覆うことで、臭気の移動を抑制し、農場外への臭気の拡散が緩やかになります。

畜産酪農研究センターでは糞尿関連施設に下のような遮蔽物を設置し、臭気の拡散を抑制しています。
