一級河川 利根川水系

思川圏域河川整備計画 (第4回変更)

令和4年5月

栃 木 県

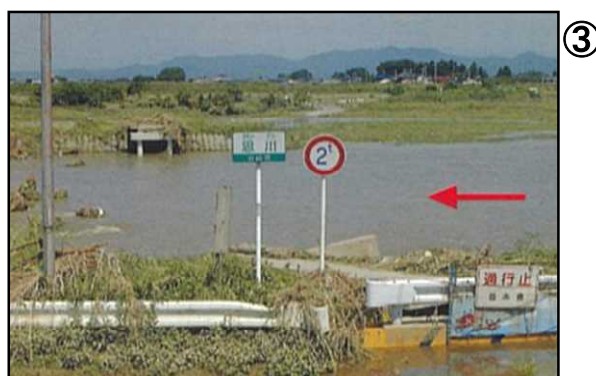
この豪雨により、思川では、乙女地点での水位が8.72m(危険水位*説明1 8.70m)を記録し、小山市の間中橋、小宅橋が流失するとともに、島田地区他が冠水しました。

流出した間中橋【平成14年7月】
(小山市間中橋)

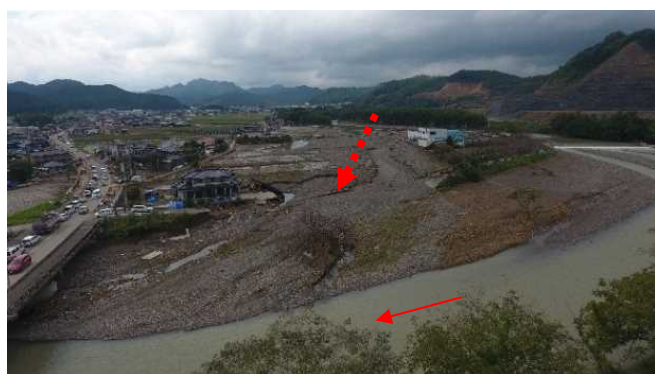
⑮

台風第19号により10月12日から13日にかけて、栗野観測所で最大24時間雨量が398mmに達しました。この豪雨により、思川天満橋地点での水位は4.04m（氾濫注意水位^{※説明1}1.80m）を超過し、鹿沼市久野・口栗野地区では4箇所です堤防が決壊し、床上浸水220棟、床下浸水196棟の被害が発生しました。また、豊穂川では小山市大行寺地区で床上223棟、床下189棟、姿川では宇都宮市大谷地区で溢水し、床上72棟、床下37棟の被害が発生しました。

思川の堤防決壊状況【令和元年10月】
(柳橋上流)

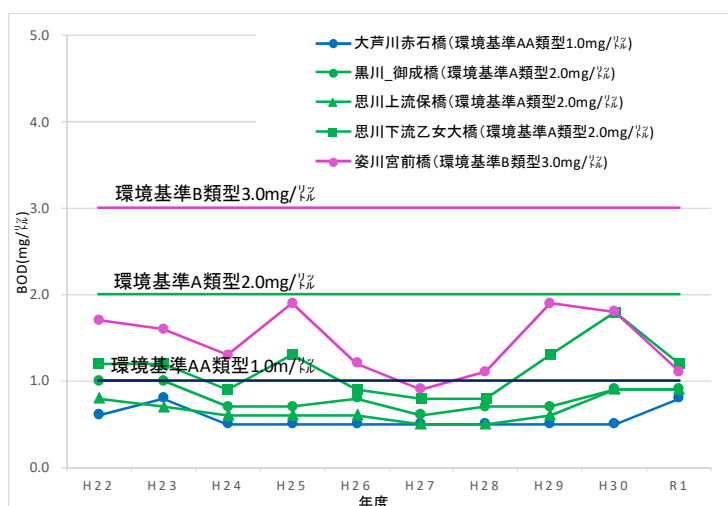
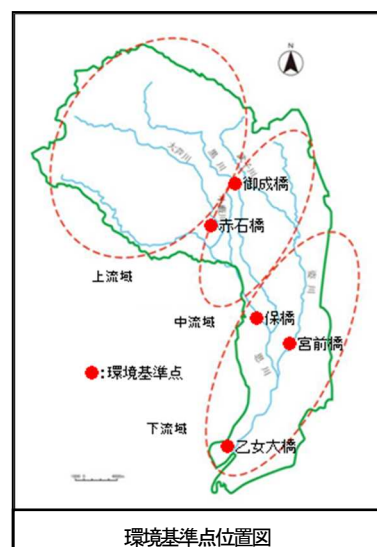
本圏域における水質汚濁に係わる環境基準は大芦川がAA類型（BOD1.0mg/l以下）に、黒川、思川上流及び下流がA類型（BOD2.0mg/l以下）に、姿川がB類型（BOD3.0mg/l以下）となっています。各河川の環境基準地点における測定結果『BOD75%値』^{※説明4}はいずれも環境基準を達成しています。今後とも、良好な河川水質を保持していくことが重要です。

圏域内河川のBOD75%値^{※説明4}の推移¹⁷⁾

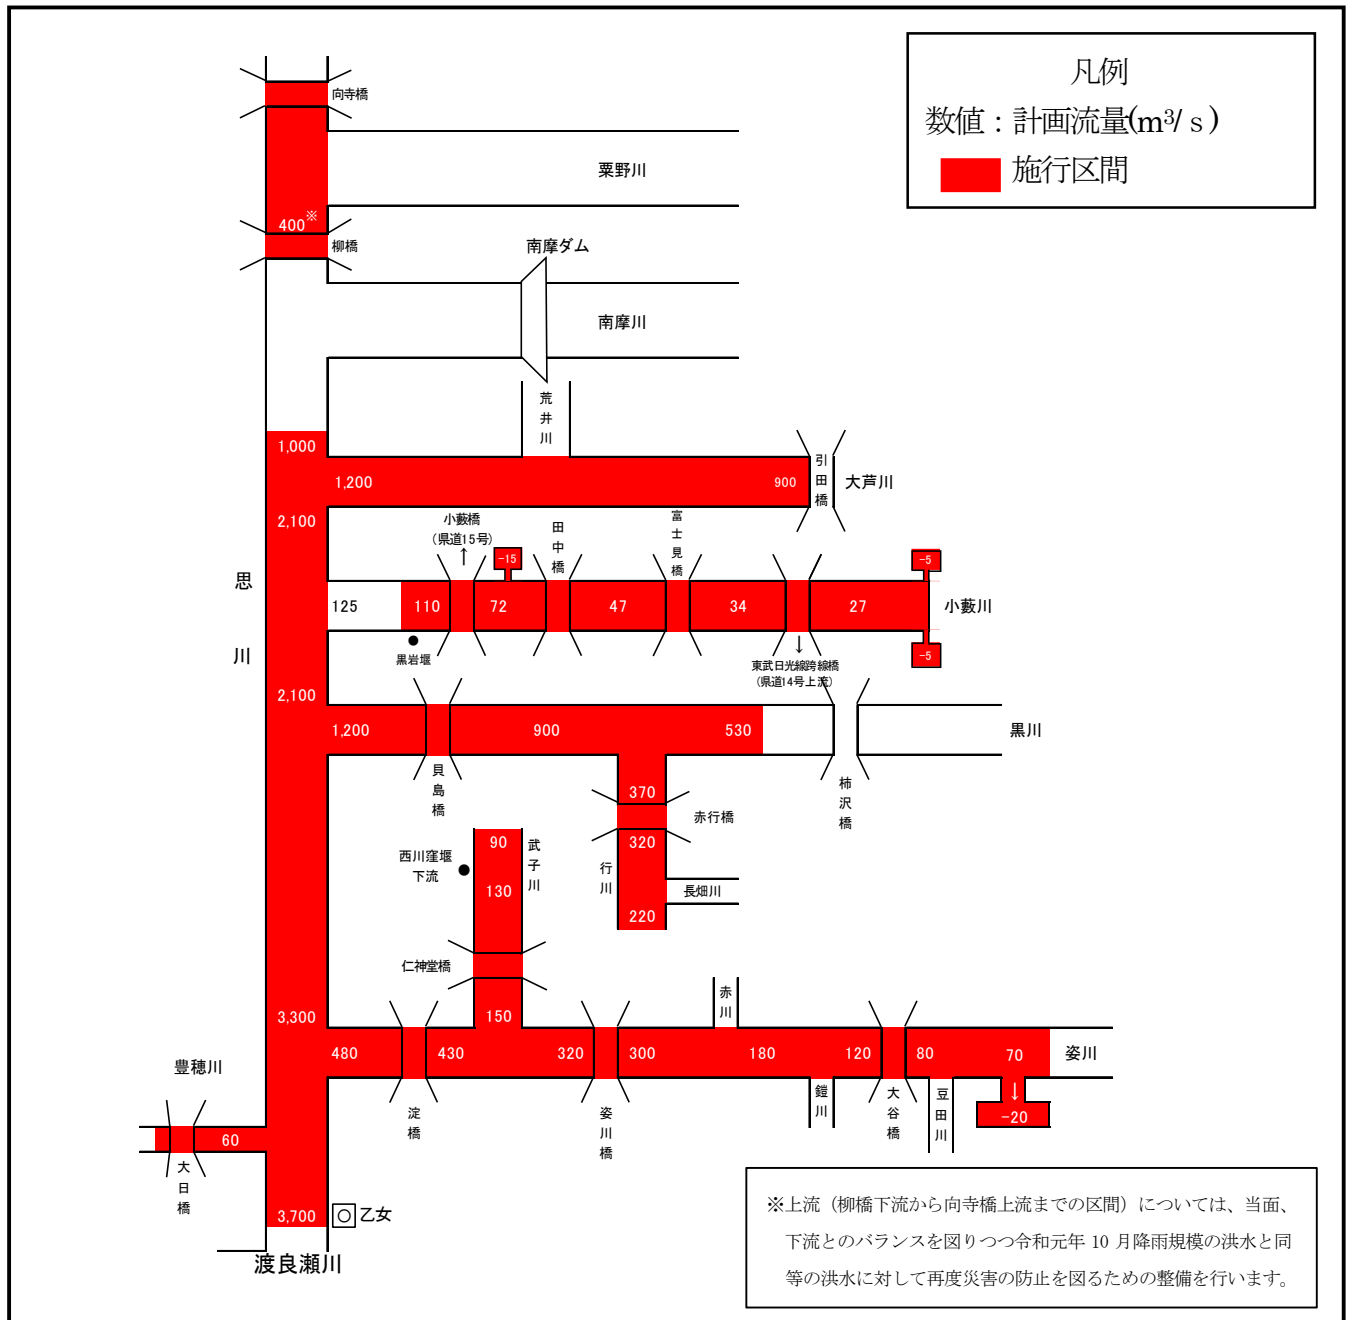
計画流量配分図

本支川とも、それぞれの計画流量を安全に流下させるための河道改修等を実施します。なお、本圏域では、南摩ダムが独立行政法人水資源機構により建設中であり、完成すると思川沿川の治水・利水安全度の向上が図られます。

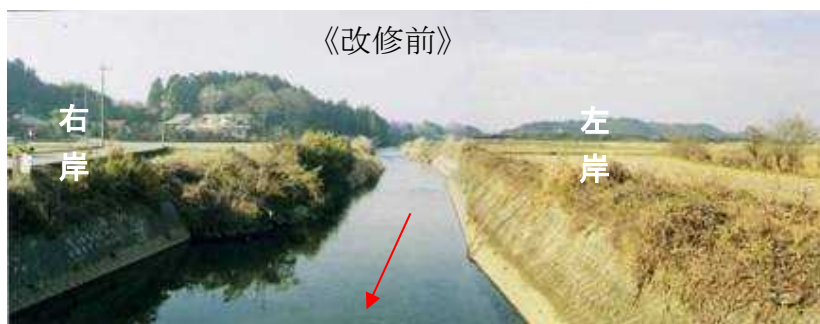
工事前はコンクリートの見える川でした。

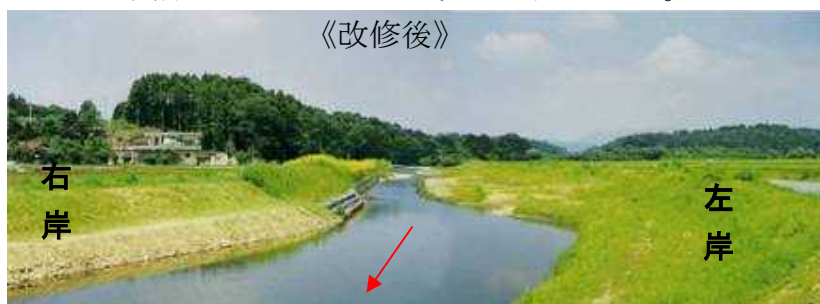
現河道を活かしながら、右岸の既設護岸は隠し護岸として残し、左岸側は緩傾斜土羽を基本に環境に配慮した川づくりを行いました。
