土砂災害警戒区域等の指定の公示に係る図書(その1)

土砂災害警戒区域・特別警戒区域

205-I-1001

栃木県鹿沼市上南摩町字象間

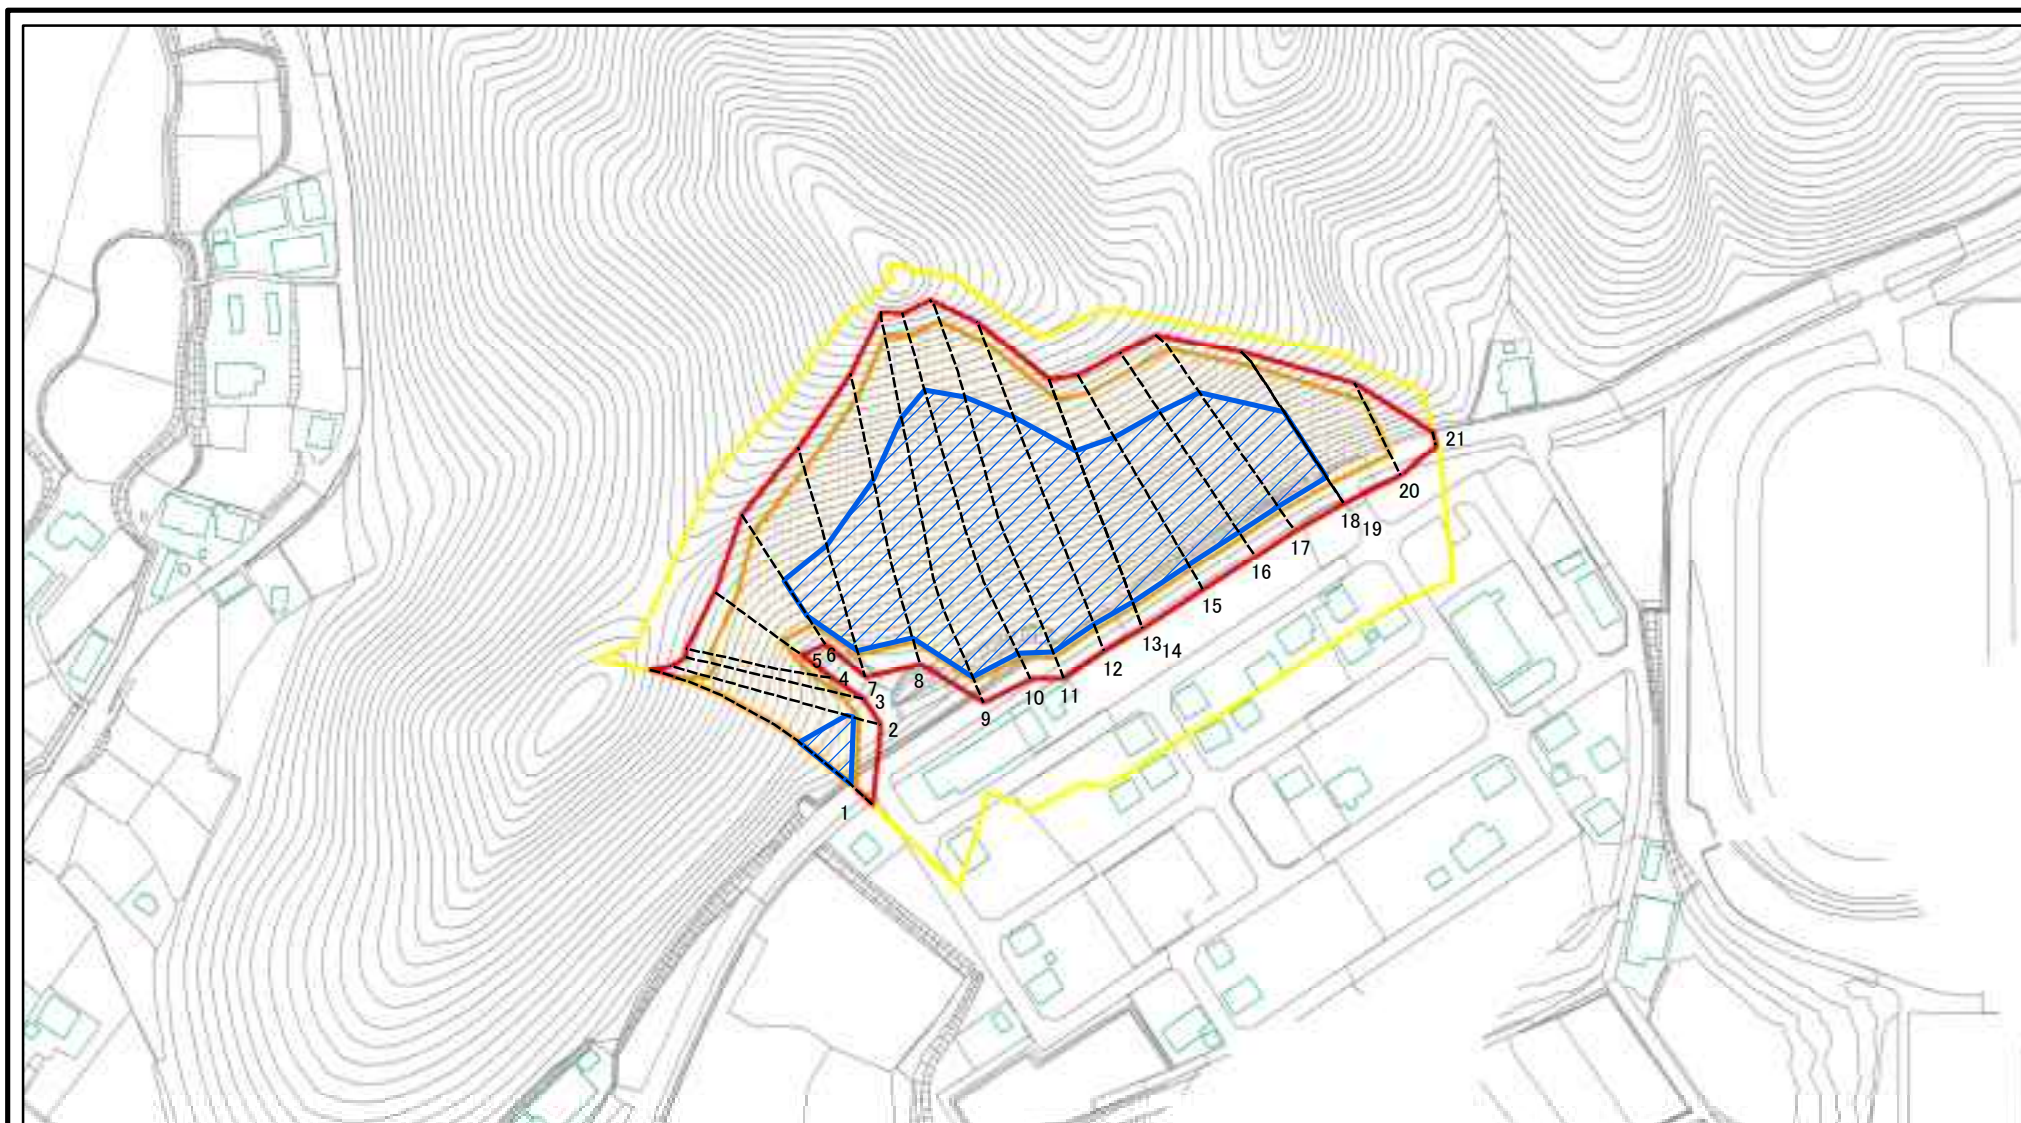
区域図(その1)

図中の数字は横断測線番号を示す

土砂災害警戒区域・土砂災害特別警戒区域

土砂災害防止法施行令第二条の基準に該当する区域

土砂災害防止法
施行令第三条の
基準に該当する
区域

それ以外の区域

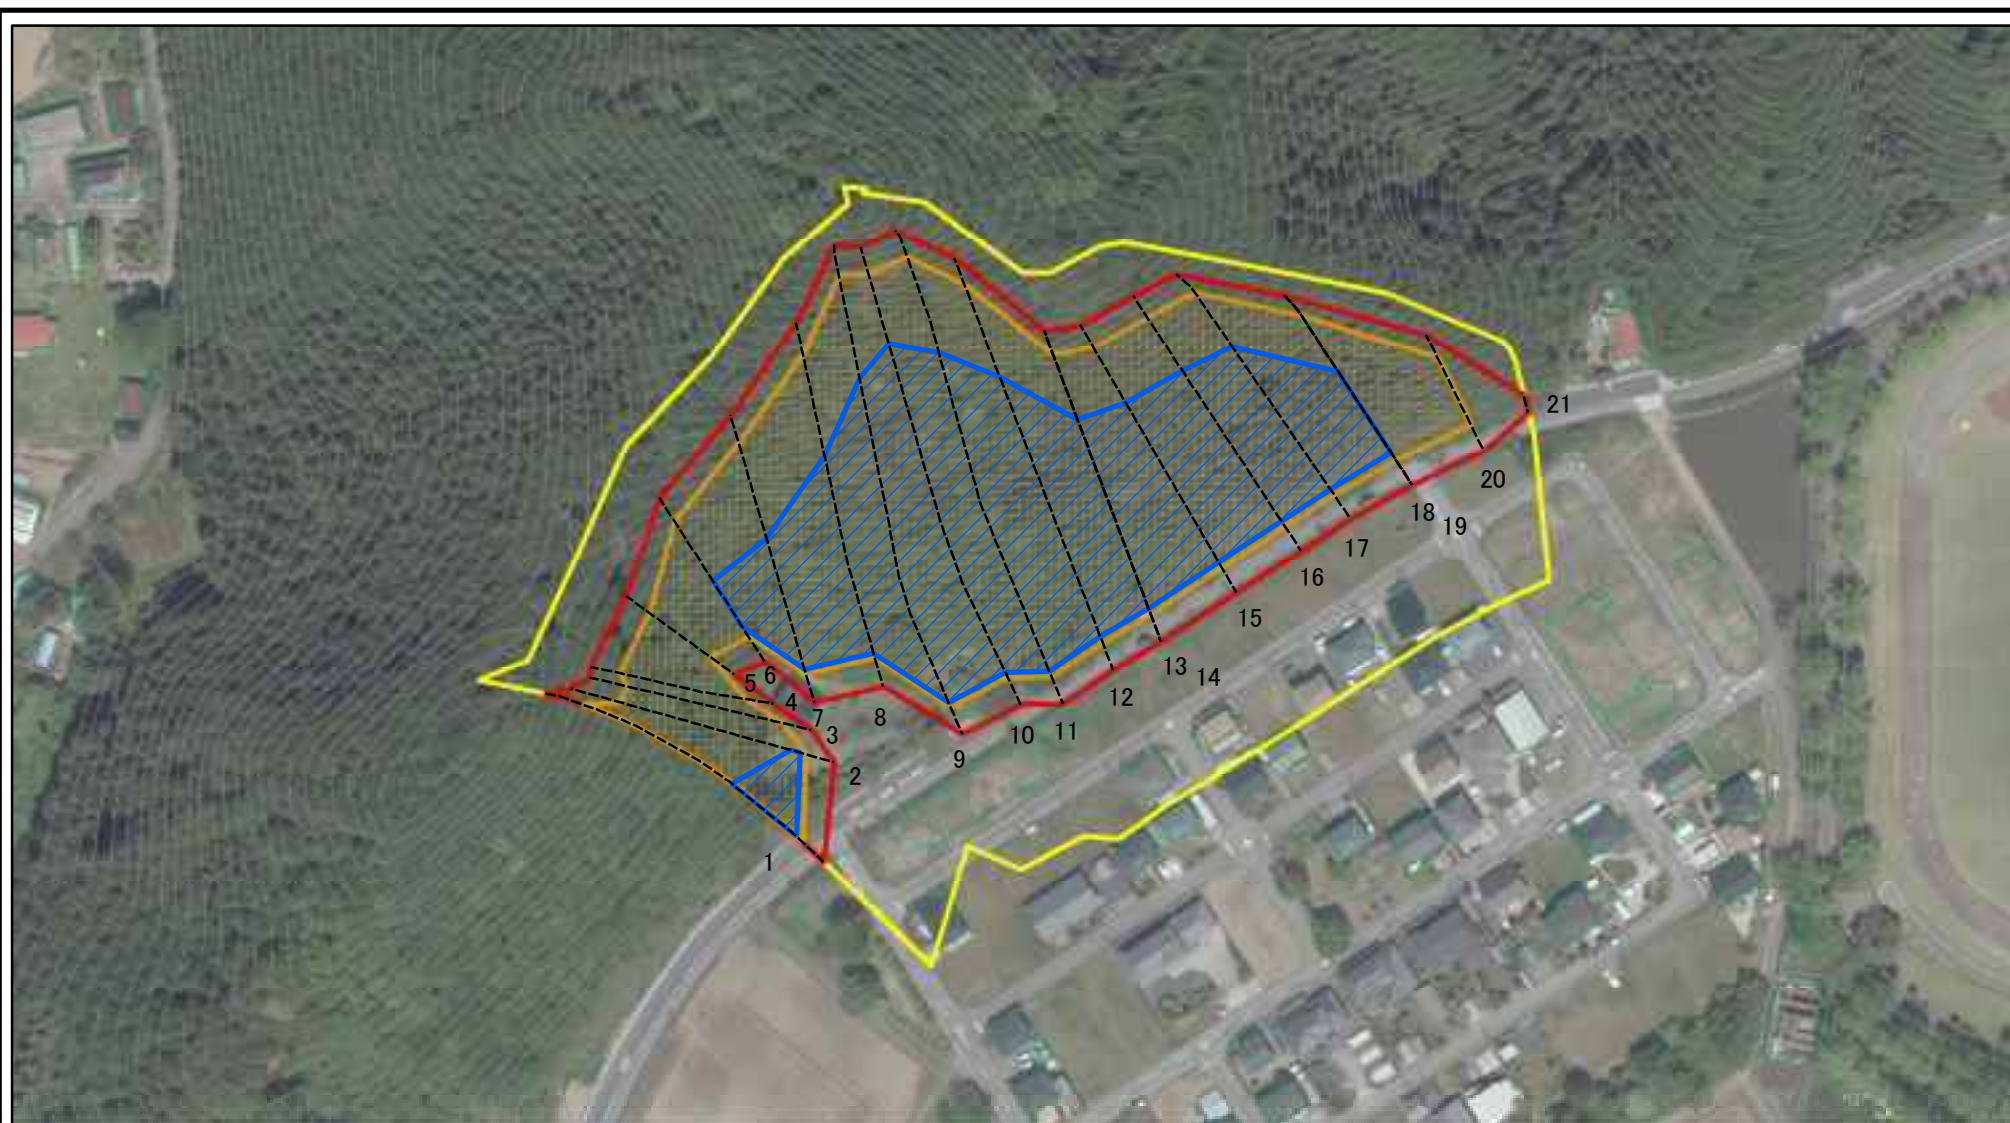
区域図(その2)

図中の数字は横断測線番号を示す

土砂災害警戒区域・土砂災害特別警戒区域

土砂災害防止法施行令第二条の基準に該当する区域	
土砂災害防止法施行令第三条の基準に該当する区域	
土砂等の(移動)高さが1m以下の場合、土砂等の移動による力が100kN/mを超える区域	
土砂等の堆積の高さが3mを超える区域	
それ以外の区域

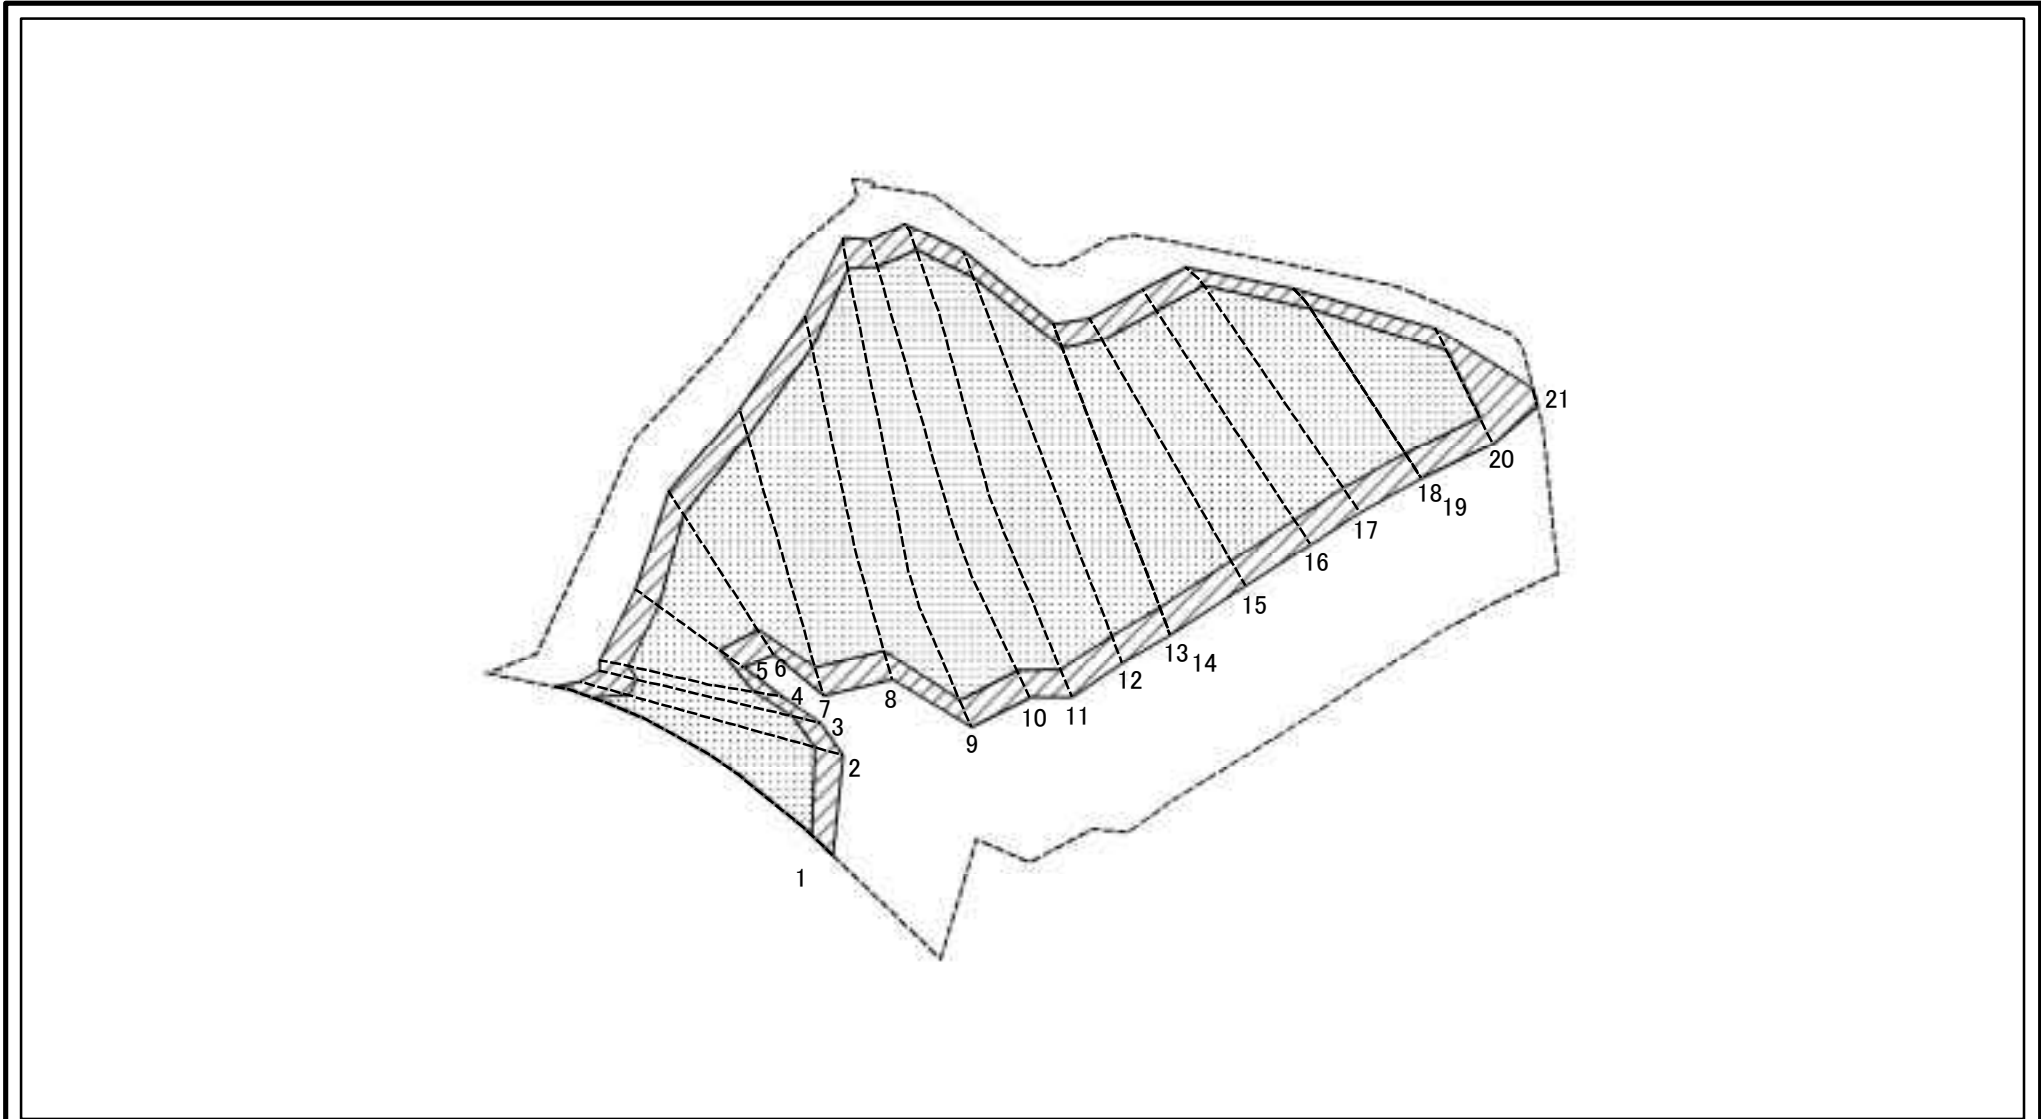
様式-2-2(急)
土砂災害特別警戒区域の区域区分図
(急傾斜地の崩壊に伴う土石等の移動により
建築物の地上部に作用すると想定される力)

図中の数字は横断測線番号を示す

土砂災害防止法施行令第二条の基準に該当する区域	
土砂災害防止法施行令第三条の基準に該当する区域	
それ以外の区域

横断測線の区間	土石等の移動により建築物の地上部に作用すると想定される力				土石等の堆積により建築物の地上部に作用すると想定される力				横断測線の区間	土石等の移動により建築物の地上部に作用すると想定される力				土石等の堆積により建築物の地上部に作用すると想定される力			
	土石等の(移動)高さが1m以下の場合、土石等の移動による力が100kN/m ² を超える区域		それ以外の区域		土石等の堆積の高さが3mを超える区域		それ以外の区域			土石等の(移動)高さが1m以下の場合、土石等の移動による力が100kN/m ² を超える区域		それ以外の区域		土石等の堆積の高さが3mを超える区域		それ以外の区域	
	力の大きさのうち最大のもの (kN/m ²)	土石等の高さ (m)	力の大きさのうち最大のもの (kN/m ²)	土石等の高さ (m)	力の大きさのうち最大のもの (kN/m ²)	土石等の高さ (m)	力の大きさのうち最大のもの (kN/m ²)	土石等の高さ (m)		力の大きさのうち最大のもの (kN/m ²)	土石等の高さ (m)	力の大きさのうち最大のもの (kN/m ²)	土石等の高さ (m)	力の大きさのうち最大のもの (kN/m ²)	土石等の高さ (m)	力の大きさのうち最大のもの (kN/m ²)	土石等の高さ (m)
1 ~ 2	143.70	1.00	100.00	1.00	16.99	3.36	15.16	3.00	~								
2 ~ 3	140.34	1.00	100.00	1.00	-	-	15.16	3.00	~								
3 ~ 4	151.55	1.00	100.00	1.00	-	-	15.16	3.00	~								
4 ~ 5	151.55	1.00	100.00	1.00	-	-	15.16	3.00	~								
5 ~ 6	155.48	1.00	100.00	1.00	-	-	15.16	3.00	~								
6 ~ 7	158.13	1.00	100.00	1.00	20.01	3.96	15.16	3.00	~

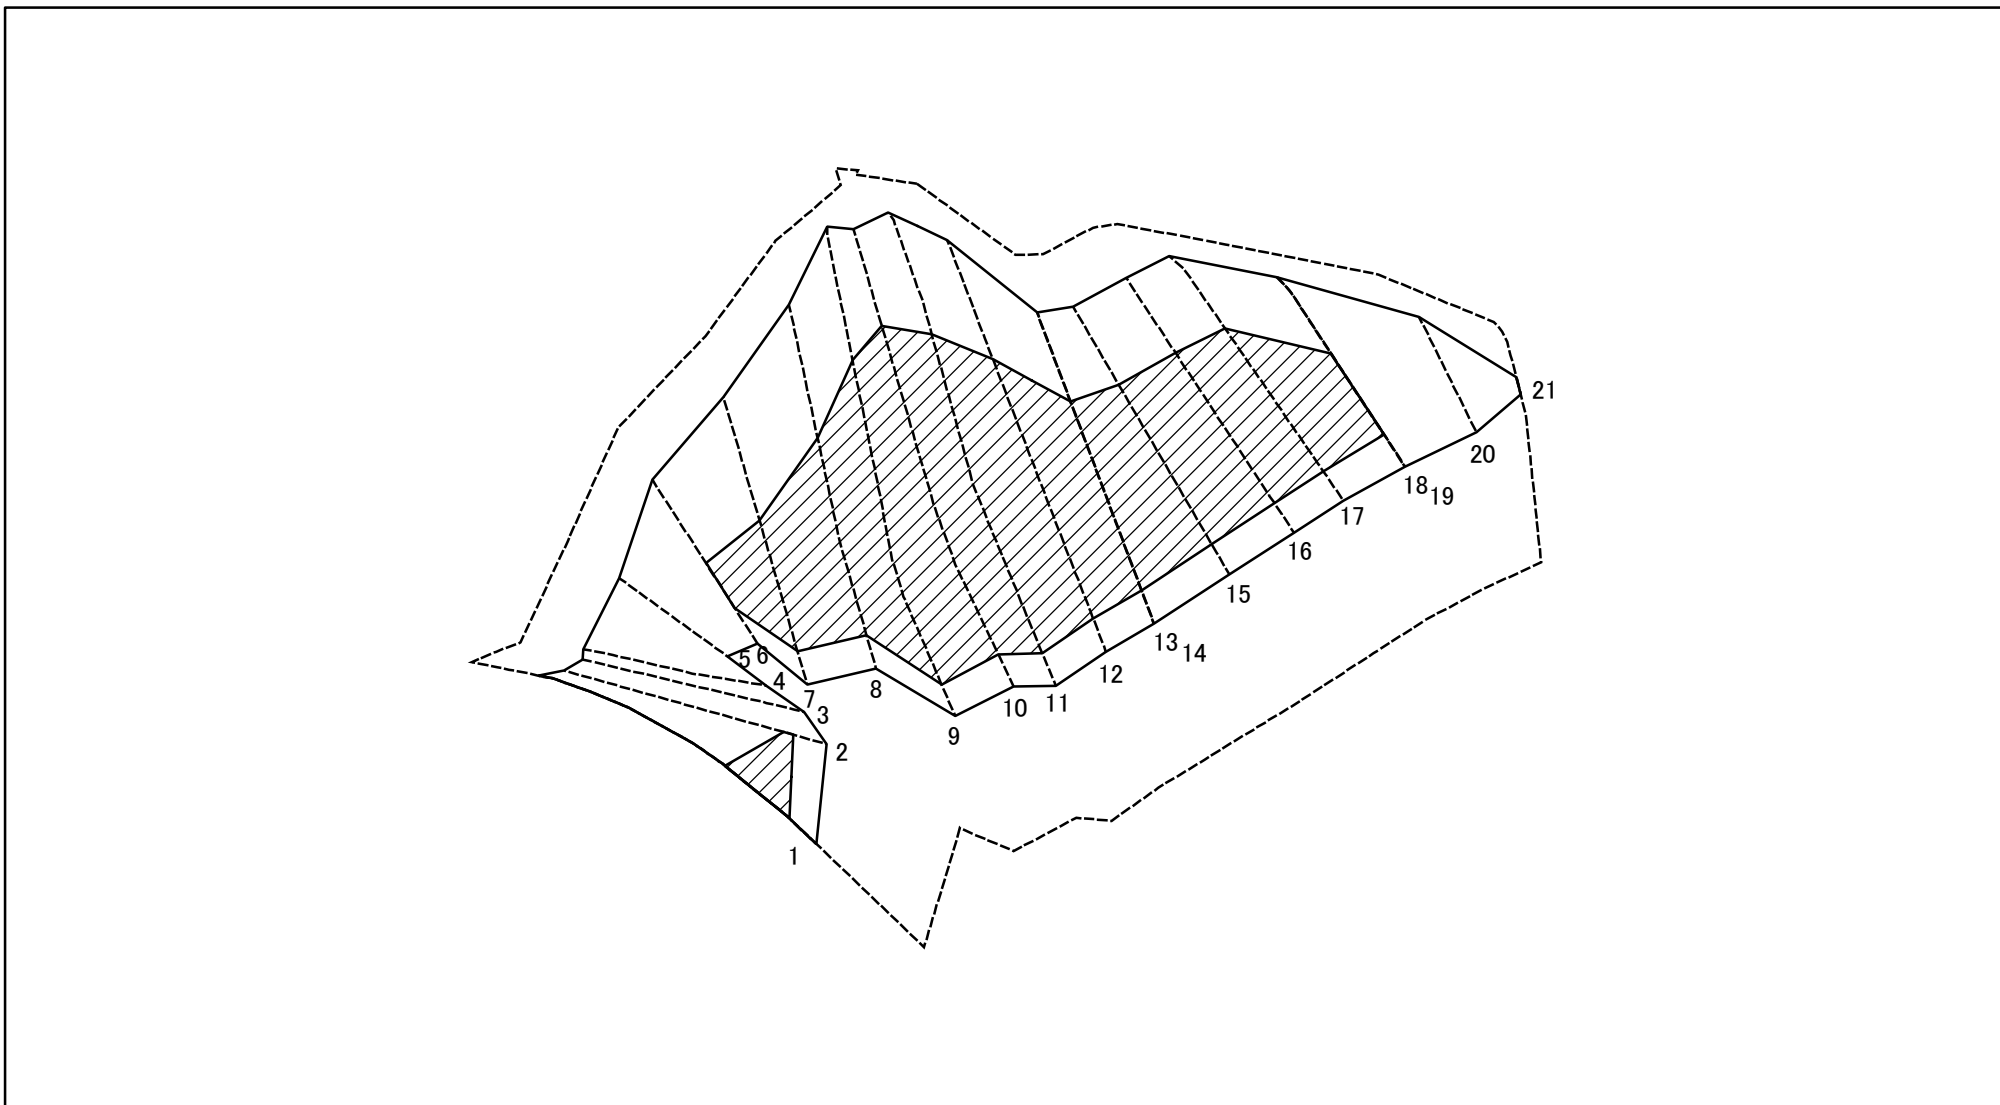
様式-2-3(急)
土砂災害特別警戒区域の区域区分図
(急傾斜地の崩壊に伴う土石等の堆積により建築物の地上部に作用すると想定される力)

図中の数字は横断測線番号を示す

土砂災害防止法施行令第二条の基準に該当する区域	
土砂災害防止法施行令第三条の基準に該当する区域	
それ以外の区域
