土砂災害警戒区域等の指定の公示に係る図書(その1)

土砂災害警戒区域・特別警戒区域

343-I-1027

牧野大藤 I A

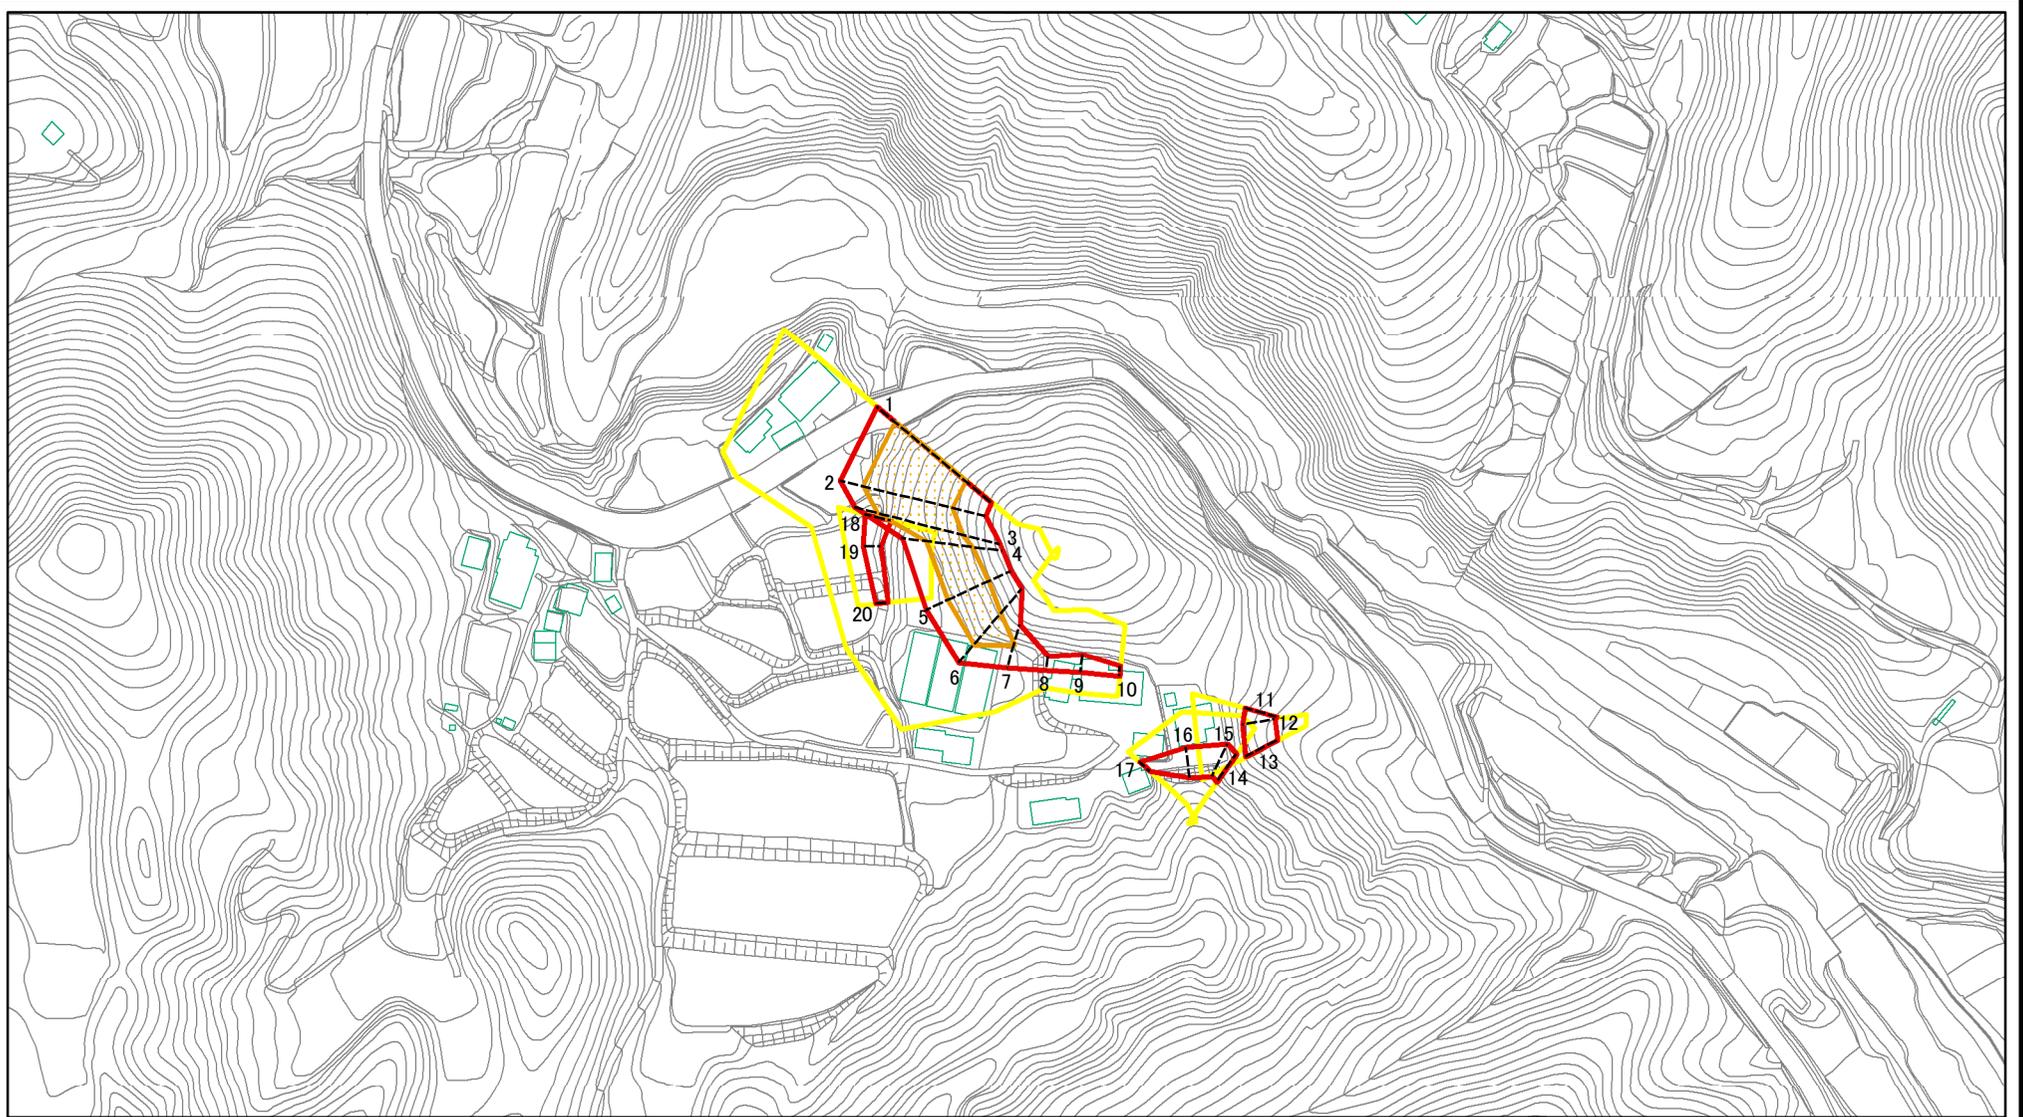
土砂災害警戒区域・土砂災害特別警戒区域
区域図(その1)

図中の数字は横断測線番号を示す

土砂災害防止法施行令第二条の基準に該当する区域

土砂災害防止法施行令第三条の基準に該当する区域

土砂等の堆積の高さが3mを超える区域
それ以外の区域

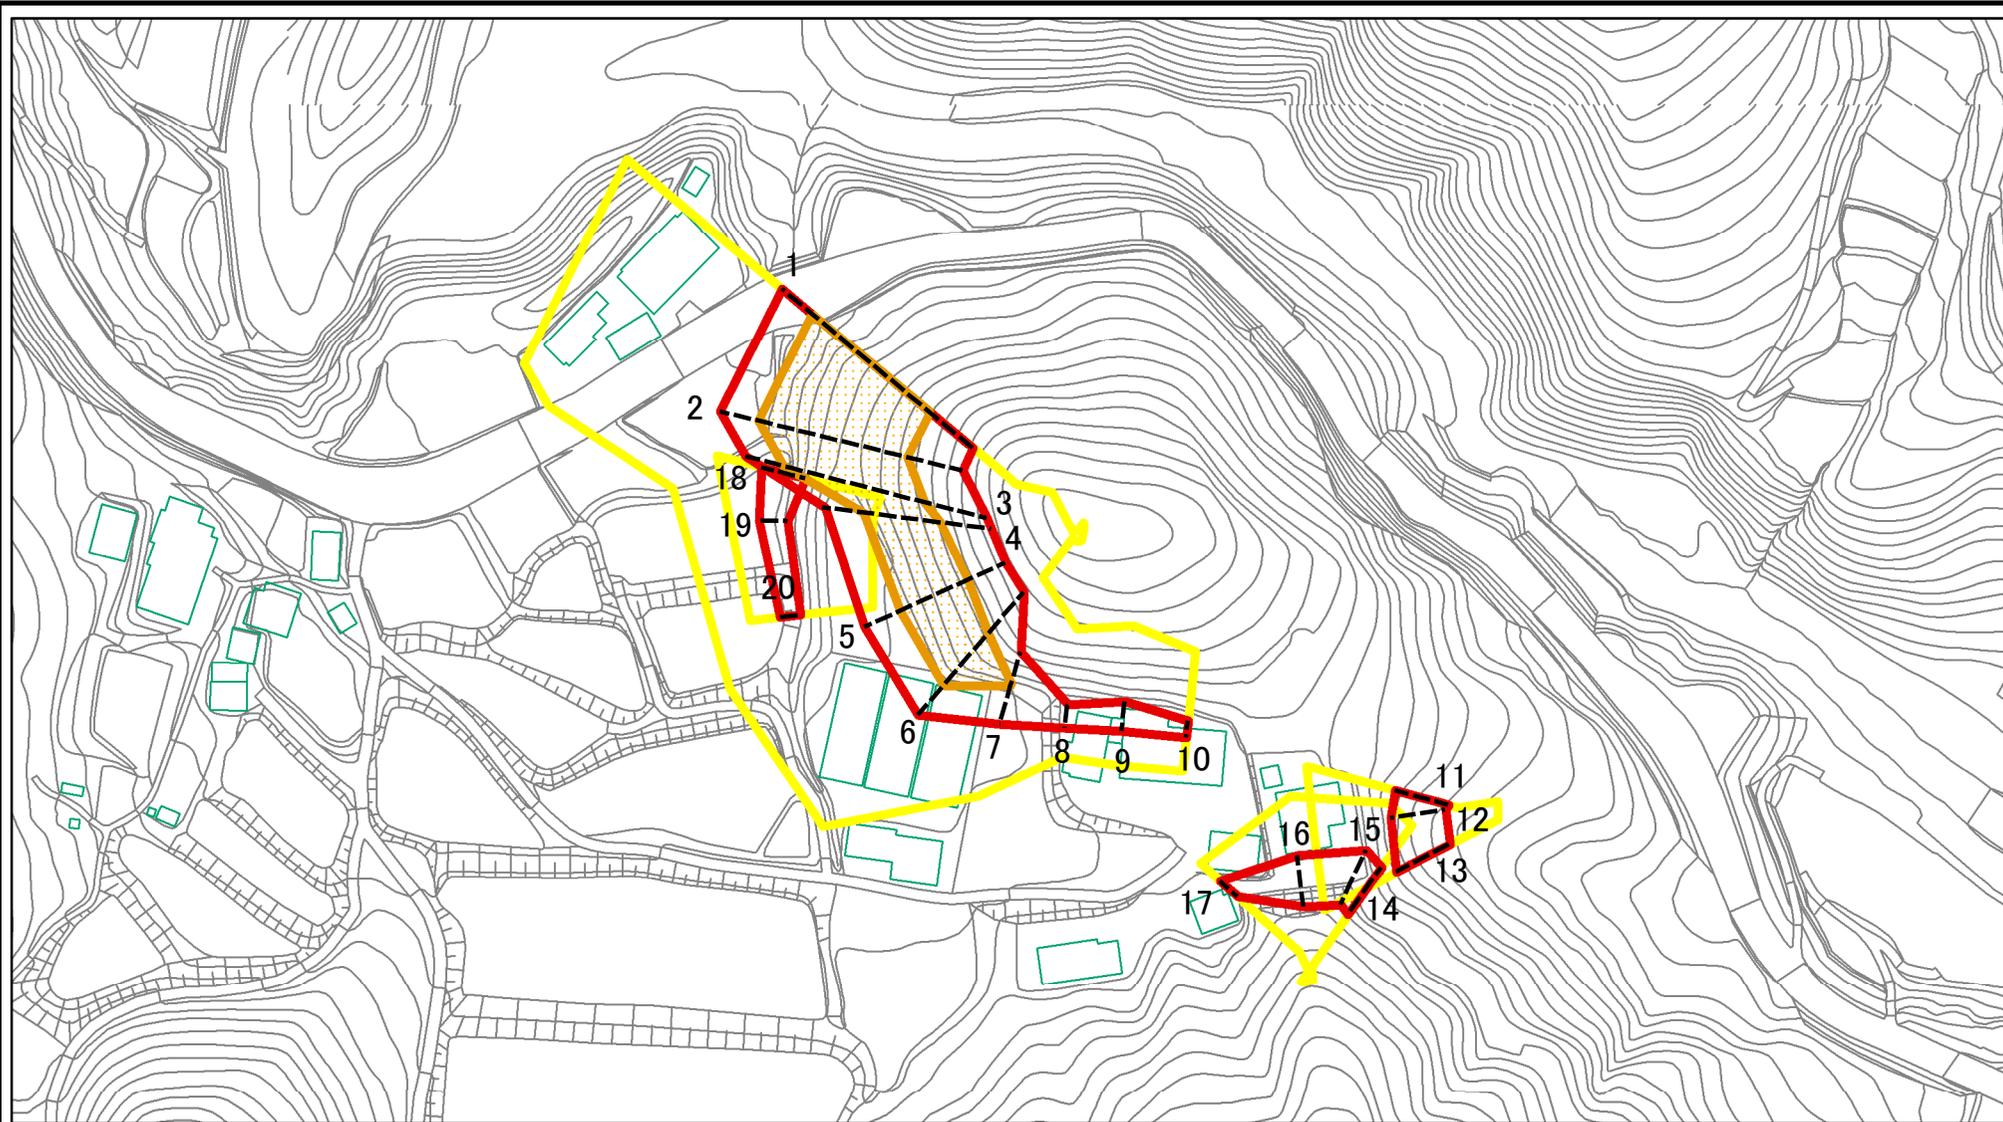
区域図(その2)

図中の数字は横断測線番号を示す

土砂災害防止法施行令第二条の基準に該当する区域	
土砂災害防止法施行令第三条の基準に該当する区域	
それ以外の区域

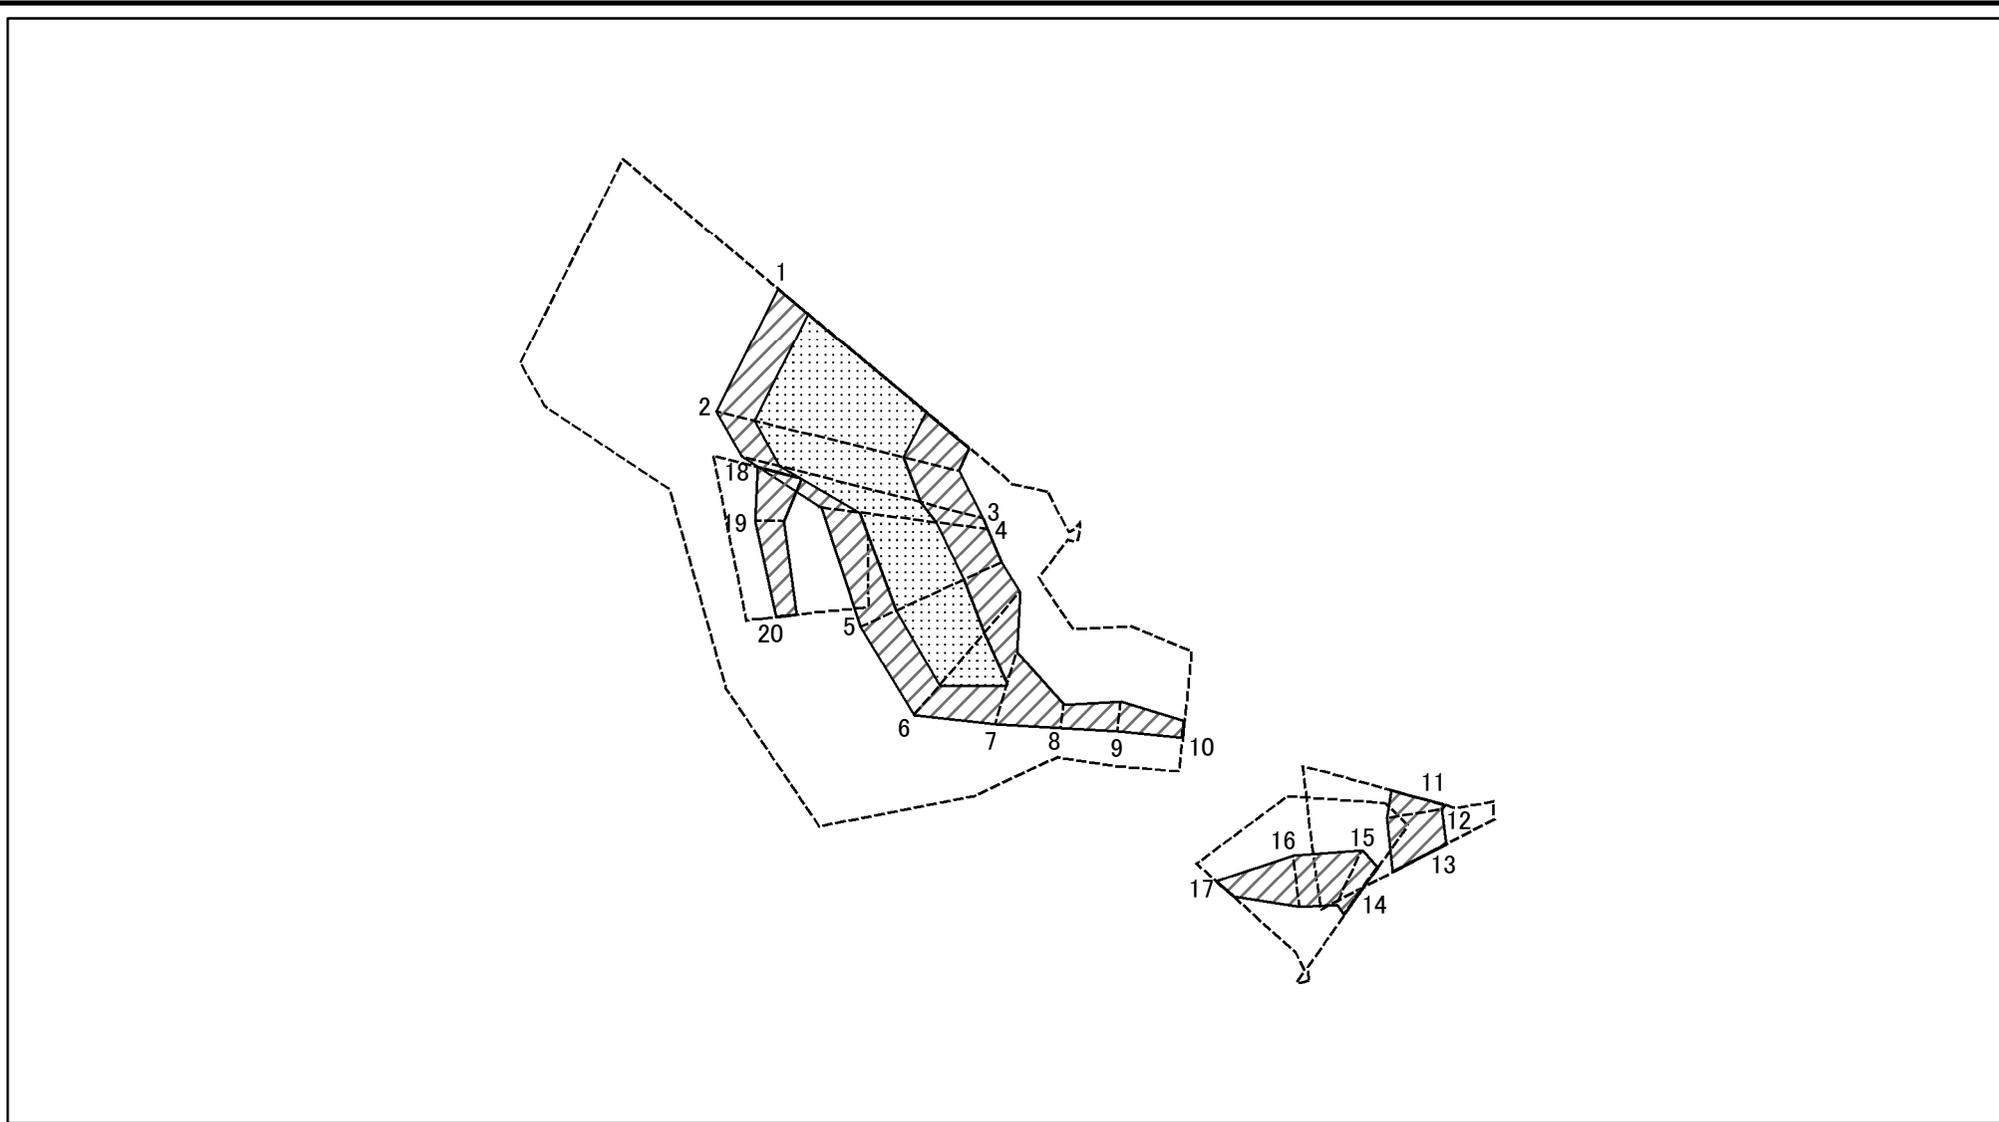
様式-2-2(急)

図中の数字は横断測線番号を示す

土砂災害特別警戒区域の区域区分図
(急傾斜地の崩壊に伴う土石等の移動により
建築物の地上部に作用すると想定される力)

土石等の(移動)高さが1m以下の場合、
土石等の移動による力が100kN/mを超える区域

横断測線の区間	土石等の移動により建築物の地上部に作用すると想定される力				土石等の堆積により建築物の地上部に作用すると想定される力				横断測線の区間	土石等の移動により建築物の地上部に作用すると想定される力				土石等の堆積により建築物の地上部に作用すると想定される力			
	土石等の(移動)高さが1m以下の場合、土石等の移動による力が100kN/m ² を超える区域		それ以外の区域		土石等の堆積の高さが3mを超える区域		それ以外の区域			土石等の(移動)高さが1m以下の場合、土石等の移動による力が100kN/m ² を超える区域		それ以外の区域		土石等の堆積の高さが3mを超える区域		それ以外の区域	
	力の大きさのうち最大のもの(kN/m ²)	土石等の高さ(m)	力の大きさのうち最大のもの(kN/m ²)	土石等の高さ(m)	力の大きさのうち最大のもの(kN/m ²)	土石等の高さ(m)	力の大きさのうち最大のもの(kN/m ²)	土石等の高さ(m)		力の大きさのうち最大のもの(kN/m ²)	土石等の高さ(m)	力の大きさのうち最大のもの(kN/m ²)	土石等の高さ(m)	力の大きさのうち最大のもの(kN/m ²)	土石等の高さ(m)	力の大きさのうち最大のもの(kN/m ²)	土石等の高さ(m)
1 ~ 2	133.60	1.00	100.00	1.00	-	-	13.95	2.76	~								
2 ~ 3	132.71	1.00	100.00	1.00	-	-	13.90	2.75	~								
3 ~ 4	128.01	1.00	100.00	1.00	-	-	13.68	2.71	~								
4 ~ 5	131.56	1.00	100.00	1.00	-	-	12.52	2.48	~								
5 ~ 6	131.56	1.00	100.00	1.00	-	-	11.49	2.27	~								
6 ~ 7	122.39	1.00	100.00	1.00	-	-	11.94	2.36	~								
7 ~ 8	-	-	100.00	1.00	-	-	11.94	2.36	~

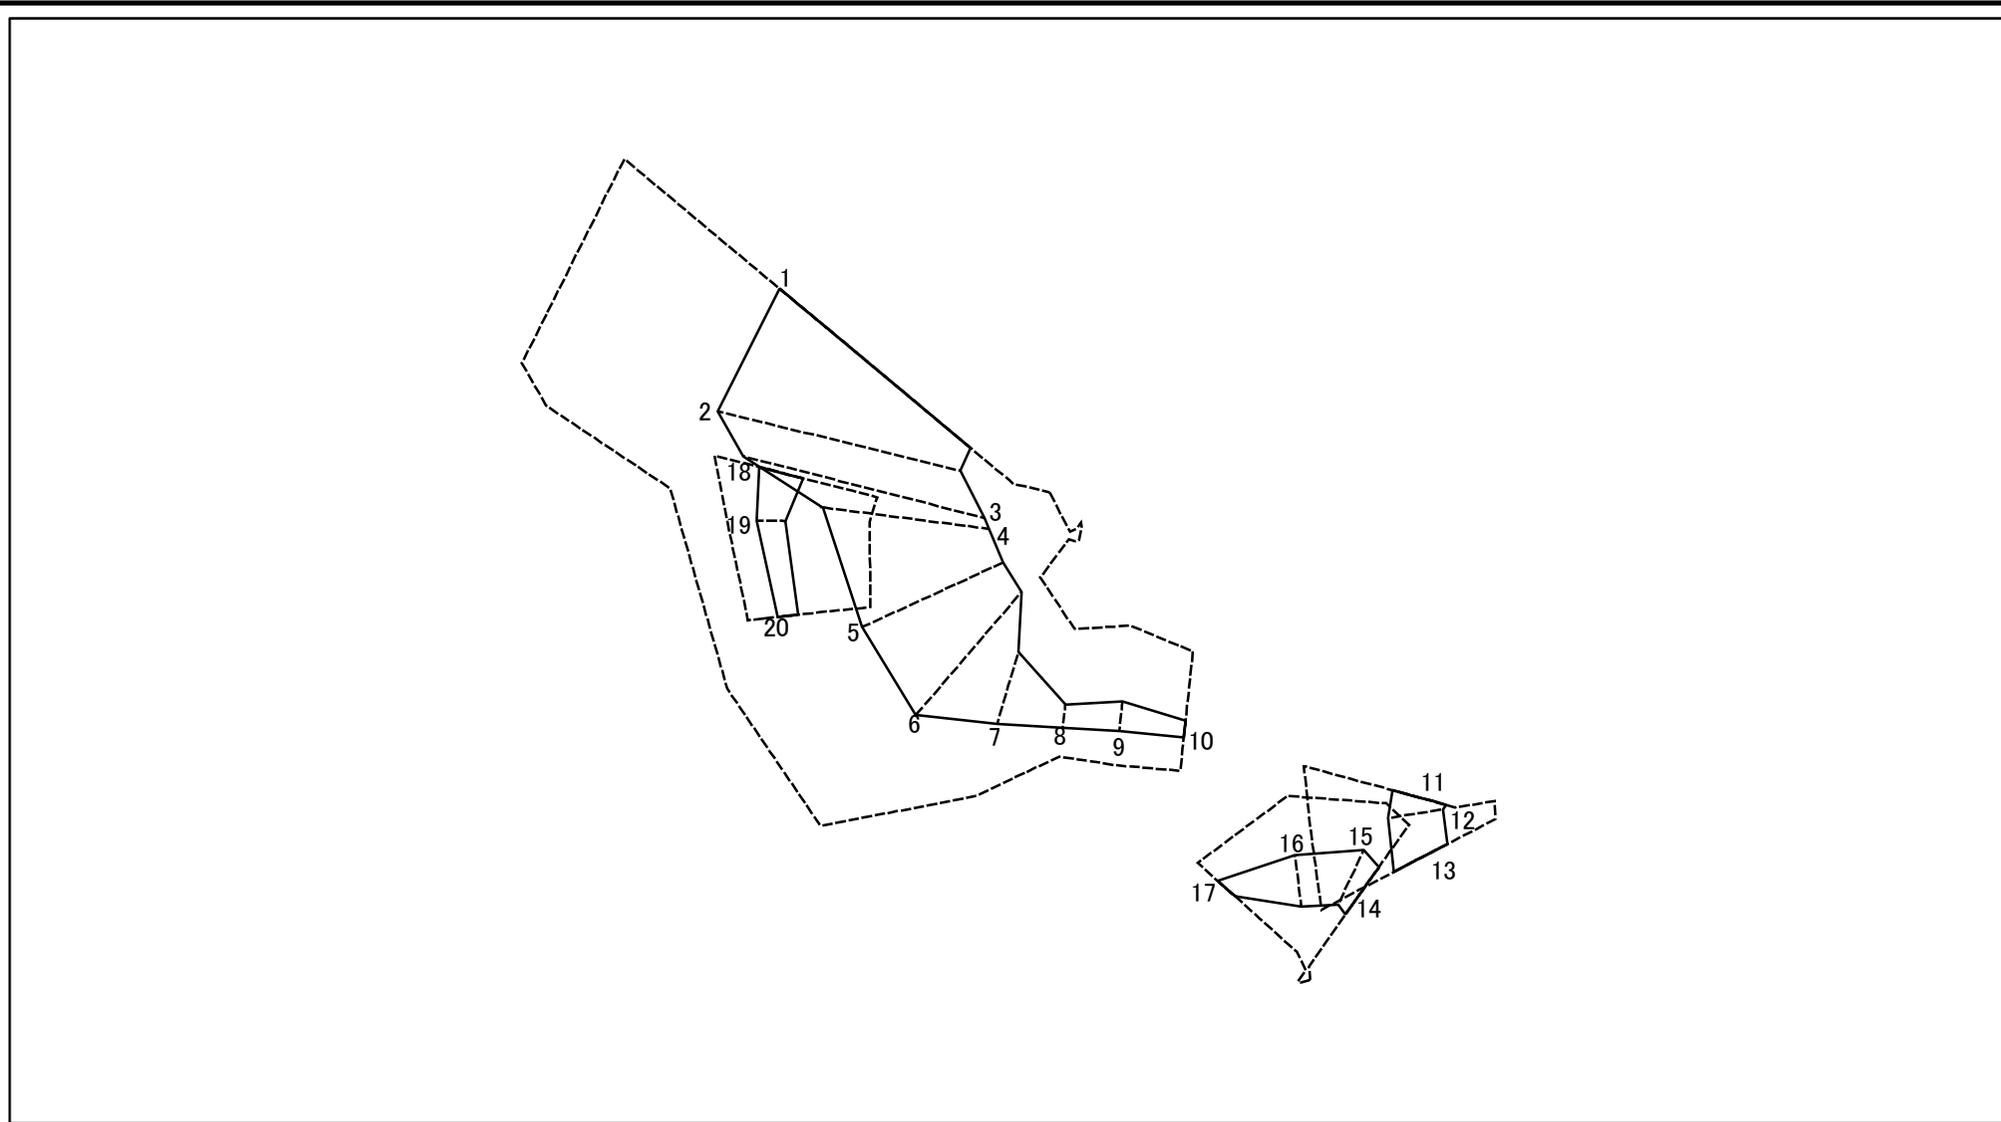
様式-2-3(急)
土砂災害特別警戒区域の区域区分図
(急傾斜地の崩壊に伴う土石等の堆積により
建築物の地上部に作用すると想定される力)

図中の数字は横断測線番号を示す

土砂災害防止法施行令第二条の基準に該当する区域	
土砂災害防止法施行令第三条の基準に該当する区域	
それ以外の区域
