◆建築物概要

建物名 — 鹿沼市立北小学校 校舎棟
 所在地 — 栃木県鹿沼市泉町2457
 構造 — 改修前はすべて木造
 規模 — 耐震改修該当棟(南棟・北棟・西棟・中央廊下)
 総延べ面積 4,590.90㎡ 総建築面積 2,494.49㎡
 附属棟(特別教室棟・中央便所・開放施設・渡り廊下)
 総延べ面積 583.80㎡ 総建築面積 409.08㎡

国内最大級の木造校舎

◆耐震改修比較写真

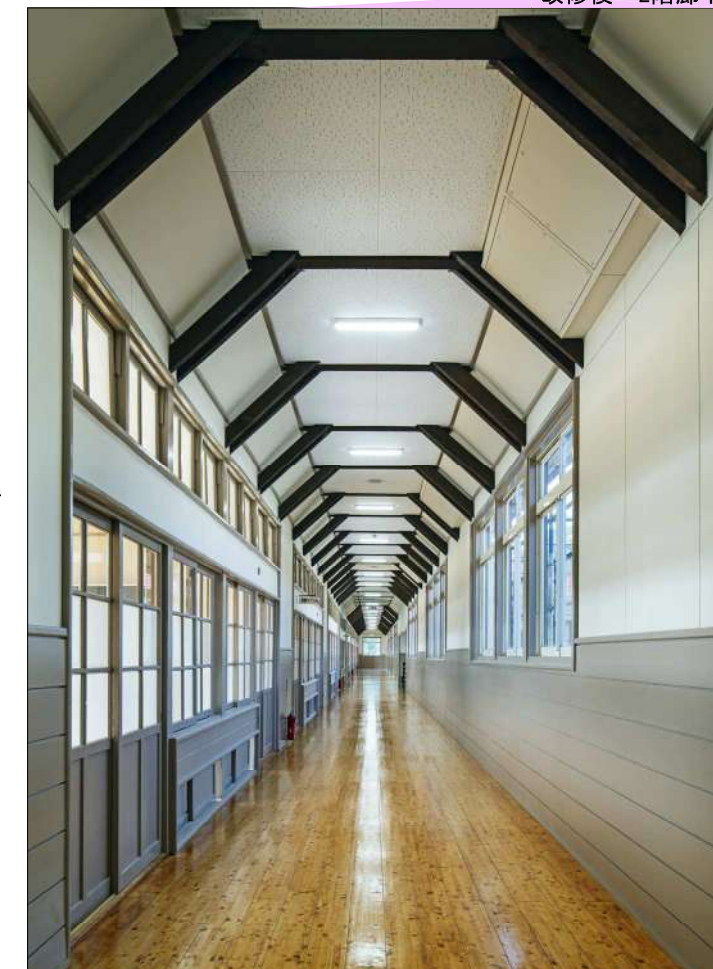
改修後 2階廊下

児童会室と同様に木造校舎特有の木材の温もりを感じ取れる様に約80mの廊下の方杖と梁を現しとした。方杖と梁は昭和10年竣工当初の木材のため約85年前の木造校舎を生徒が生活内で体感できる工夫とした。廊下もBIMで完成予想図を作成することで施工前にイメージを施主様と共有し、スムーズに施工を進めることができた。中央昇降口部分も耐震補強で行った水平ブレースを現しとしたことで、今回の耐震改修内容が目視できる様に務めた。
