# 建築物の吹付け アスベストについて

～あなたの健康を守るために～

栃木県県土整備部建築指導課

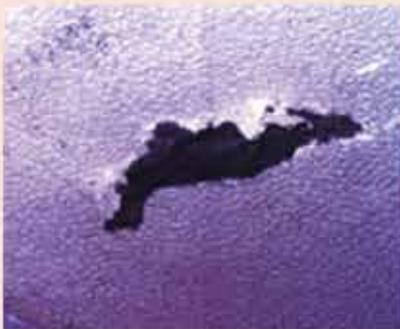
局所的破損

吹付けアスベストが建築物に使用されている場合は、吹付けアスベストの状態を確認してください。以下の写真のような劣化が見られる場合は、早急に飛散防止対策を講じる必要があります。吹付けアスベストが劣化しているにもかかわらず、対策を怠った場合、健康被害を生じる可能性が高くなりますので、専門家に相談のうえ、適切な措置を講じてください。

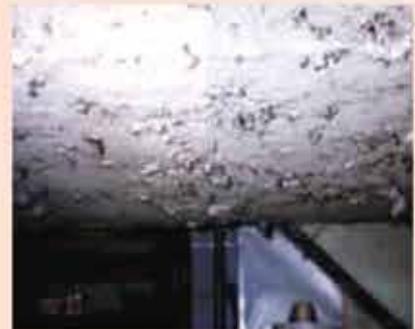
垂れ下がり

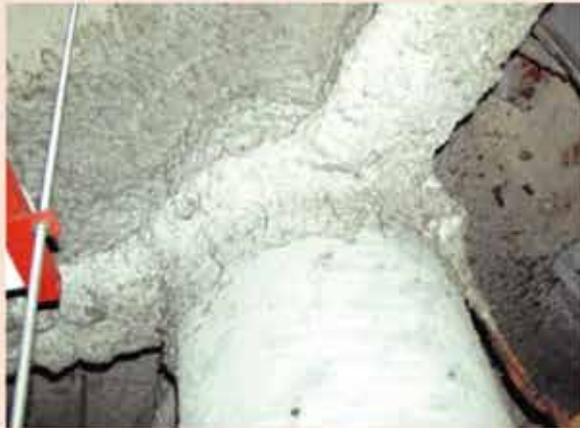
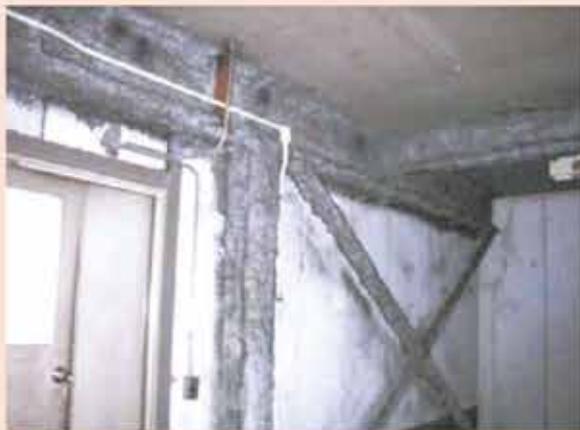
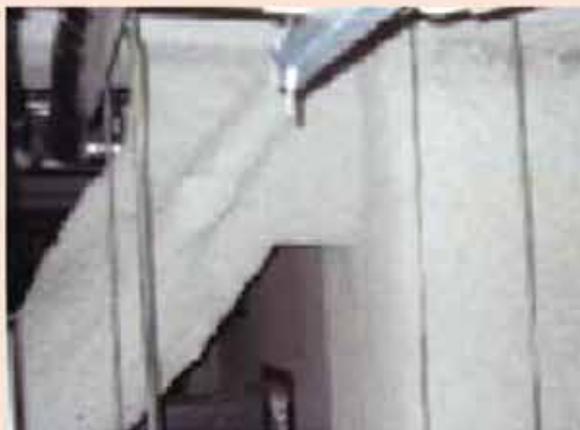
### 柱・梁・天井・ブレース

□耐火用、断熱用として、鉄骨材、壁や柱に直接吹付けられていないか。

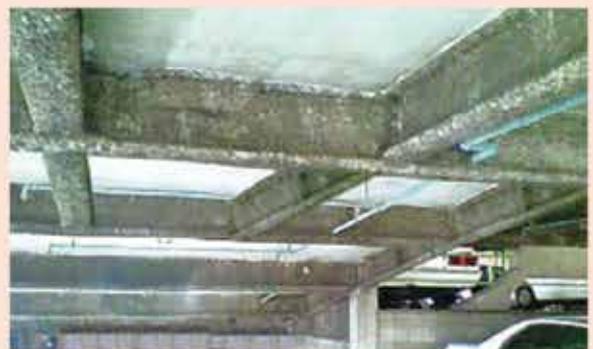
### 駐車場

□防音用、断熱用として天井や壁に直接吹付けられていないか。

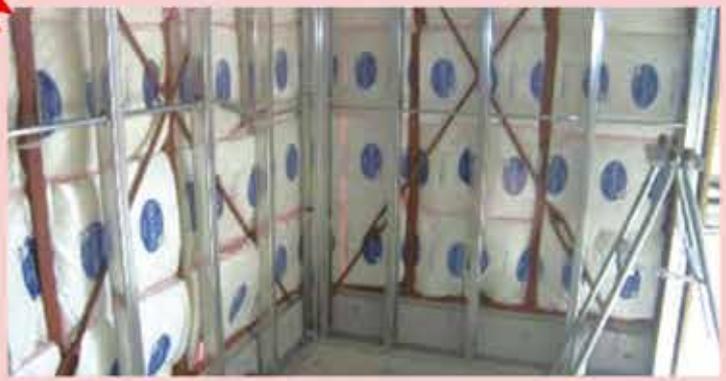
### アスベストと間違えやすいもの 「グラスウール」

ガラスを溶解して繊維状にしたもので、断熱材として天井裏や壁の内側に使用されています。  
代表的なものは、写真のように白や黄色のビニール袋に入っています。

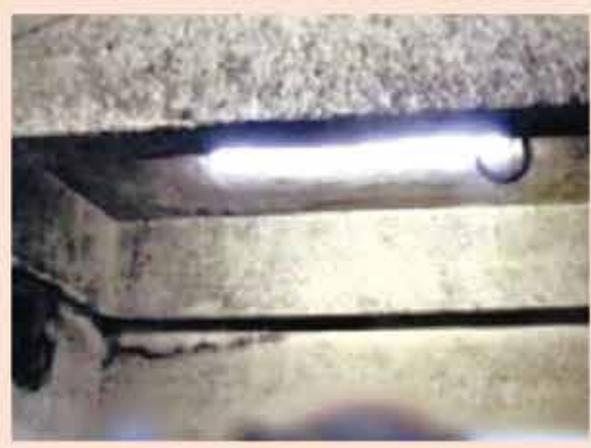
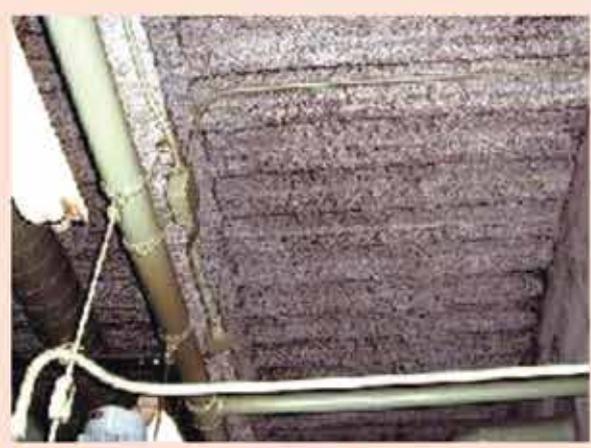
### 機械室(ポンプ室・倉庫)

防音用、断熱用として天井や壁に直接吹付けられていないか。

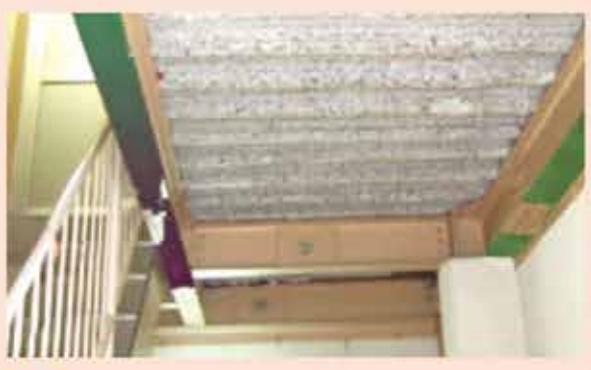
### 階段室

耐火用、断熱用として、天井や壁、階段の裏側に直接吹付けられていないか。
