壬生町淀橋南交差点は、栃木街道、旧栃木街道、国道121号が交差する5差路の交差点となっており、特に朝夕の通勤時間を中心に渋滞が発生しておりました。

そこで、令和8年3月から7月にかけて渋滞緩和に向けた社会実験として、通行区分や信号運用の変更を行いました。その結果、渋滞緩和に一定の効果が確認されたことから、今回の取組みを本格導入し運用してまいります。

## 1. 背景（企画立案）

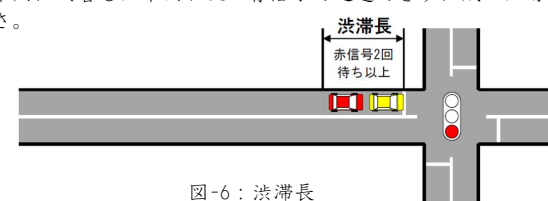
図-6：渋滞長

（※3）渋滞長とは？  
交通渋滞による車列長。特に、信号交差点においては、赤信号表示時間中に車列に到着した車両が次の青信号で通過できずに残った場合の車列の長さ。

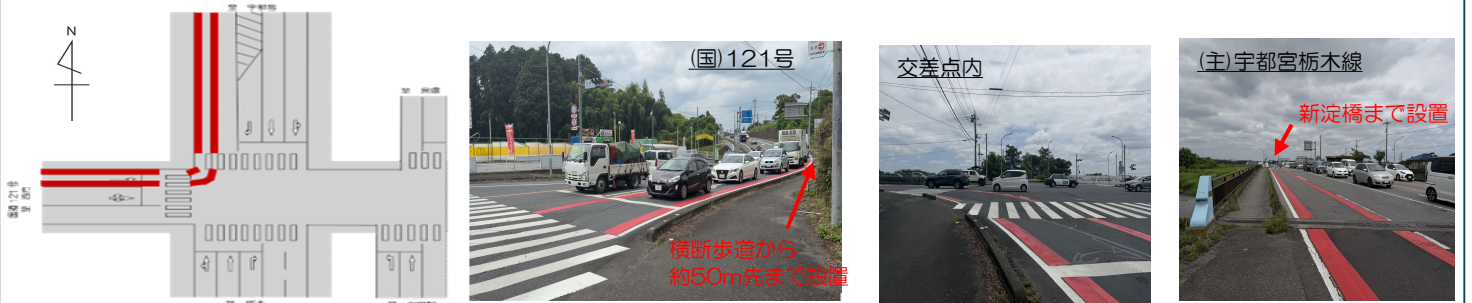
図-9：カラー区画線の設置状況

渋滞長調査において、最大滞留長が10m増加したが、最大渋滞長は60m減少した。また、本実験において着目していた朝通勤時間帯においては、滞留長の増加値は10mであり、D方向同様、本交差点全体の渋滞緩和効果を鑑みれば、その影響は限定的であると捉えている。 また、(国)121号の左折車線を2車線化したことについて、「第1車線を走行する車両が第2車線へはみ出し（または車線変更）し、危険。第2車線を利用して左折したいが、危ないので利用できない」との声が実験中に道路利用者から寄せられた。これを受け、対策として、第1車線の両側にカラー区画線を設置し、はみ出しや車線変更を抑制する措置を行った。当該事象については、ドライバーの慣れにより改善されるものと考えられるため、今後も継続的に注視していく。
