令和元年東日本台風(台風第19号)による被害状況

■被害状況

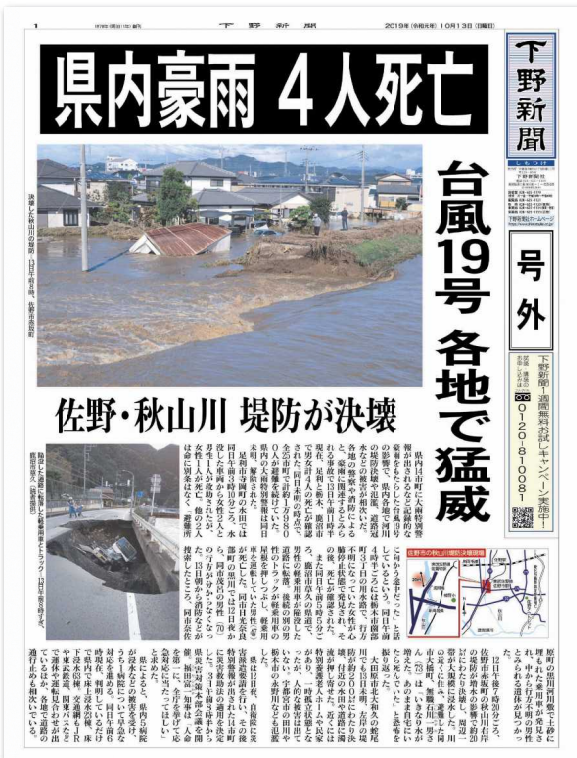
令和元年10月12日、令和元年東日本台風(台風第19号)により、栃木県では県全域に大雨特別警報が発令されるなど記録的な大雨となりました。秋山川では、2箇所の決壊により甚大な被害が発生しました。

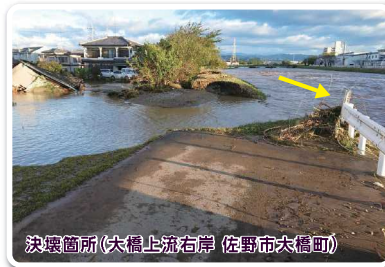
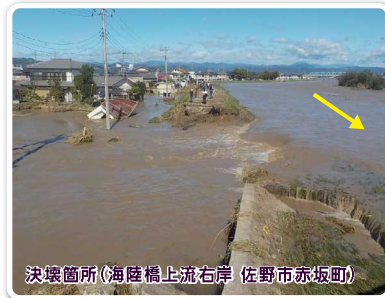
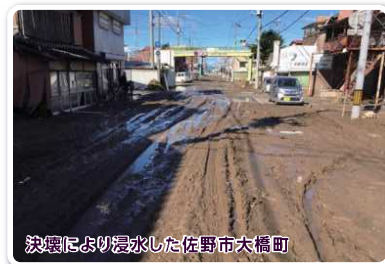
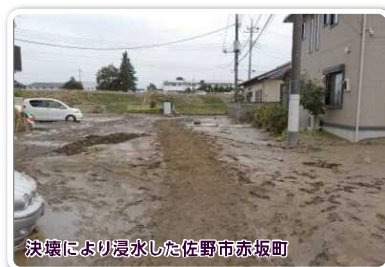
■被災メカニズム(越水による決壊)

①河川の水が堤防を越える

②堤防が浸食を受ける

③堤防浸食により堤防決壊に至る
