## 地すべり防止事業

うまがえし  
馬返地区（平成24年3月完成）

### 1. 事業概要

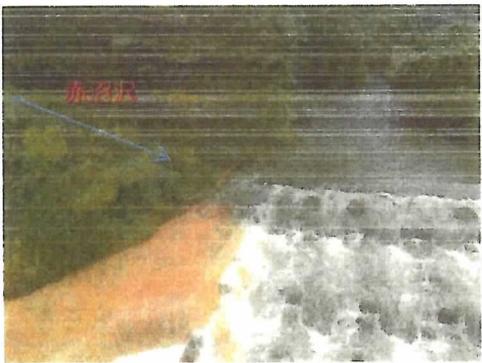
(平成 20 年 7 月)

鹿沼市内の河川は、以前から天然のアユをはじめとする多くの魚類が生息する自然豊かな環境であったが、本地区において地すべり発生後は、降雨の度に崩落土を含む濁水が粟野川に流入し、アユが見られない時期があった。本事業完了後は、台風時等の豪雨後も粟野川が濁ることがなくなり徐々に魚影が戻り、現在は多くの釣り人が訪れるようになっている。
