栃木県シェッド長寿命化修繕計画

令和 7 年12月

栃木県 県土整備部 道路保全課

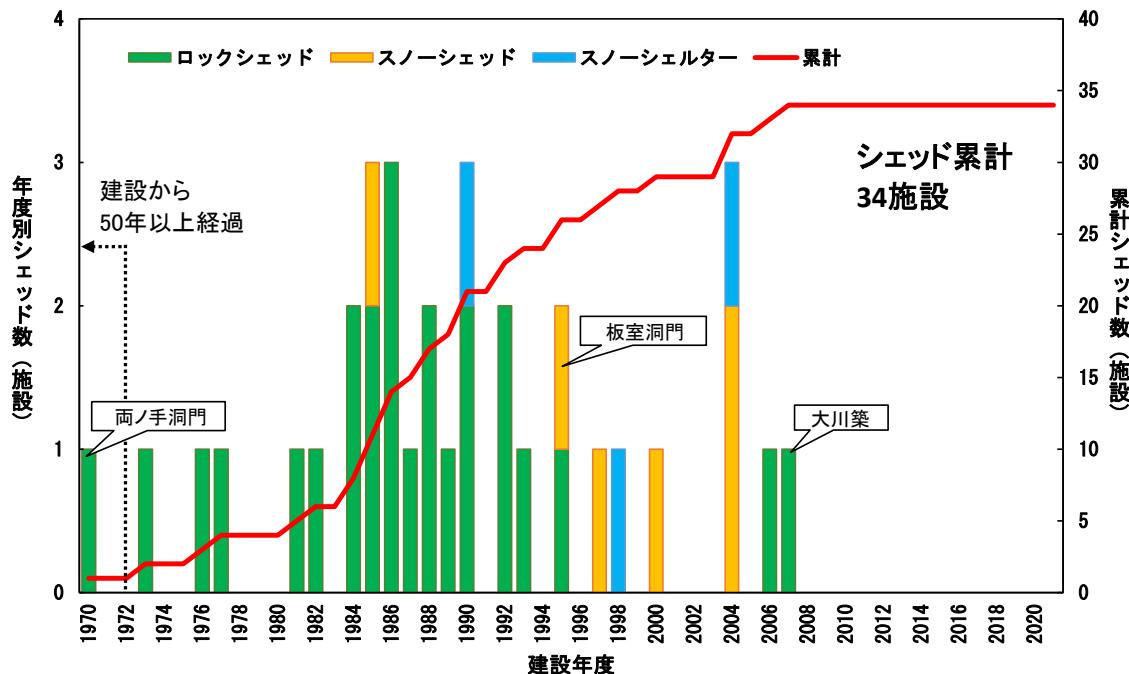
図 2-3 シェッドの建設年次別建設数

栃木県が管理するシェッドは、1984年～1995年に建設が集中し、この間に管理するシェッドの約半数が建設されていることから、今後、老朽化による修繕や更新の集中が懸念される。

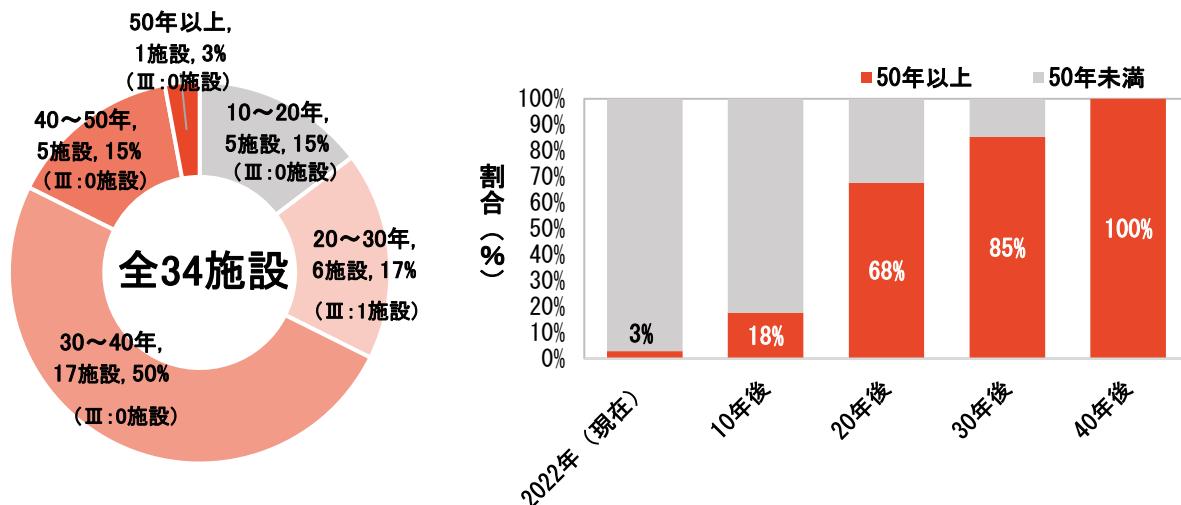
シェッド建設後の経過年数の割合、及び建設から50年以上が経過したシェッドの割合を以下に示す。

建設から50年が経過したシェッドは、現在は全体の3%であるが、20年後には半数を超える。そのため、今後の急速な老朽化により、10年後以降において、維持管理費の増大が予想される。

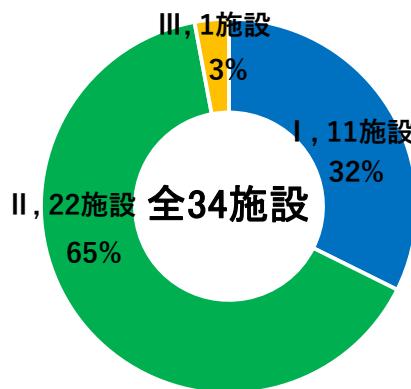
図 2-5 直近5年間の点検で判定された健全性の割合

平成29年度から令和3年度までの5年間で実施された定期点検結果に基づき、栃木県が管理するトンネルの健全性割合を以下に示す。これによると、I判定とII判定が33施設と全体の97%を占めており、早急な対策を要するIII判定は1施設(3%)となっている。

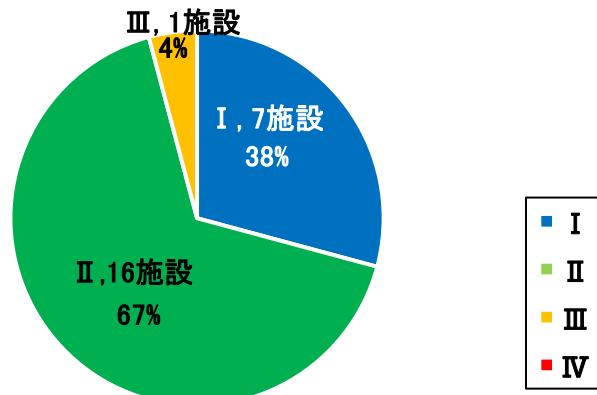
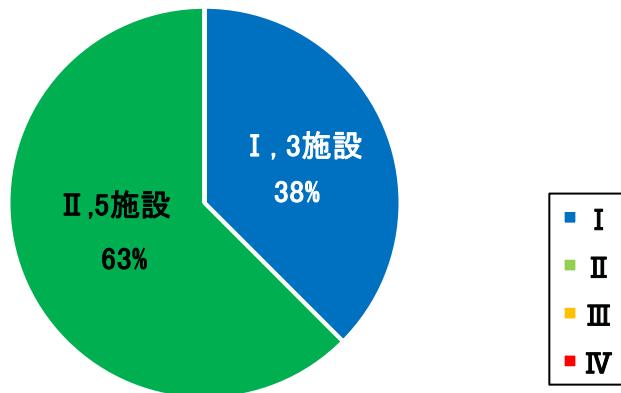
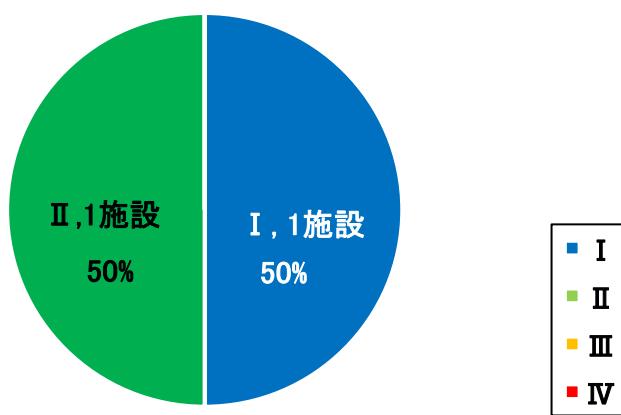
図 2-6 使用材料毎の健全性割合

使用材料毎 (PC、RC、鋼) の健全性割合を以下に示す。PCにおいてIII判定の施設が1施設確認されている。RC、鋼では、II判定が半数以上を占めている。

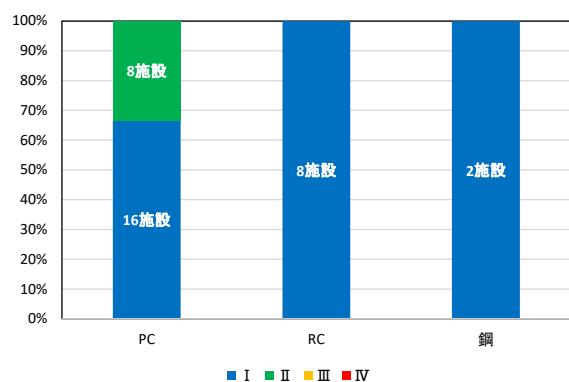
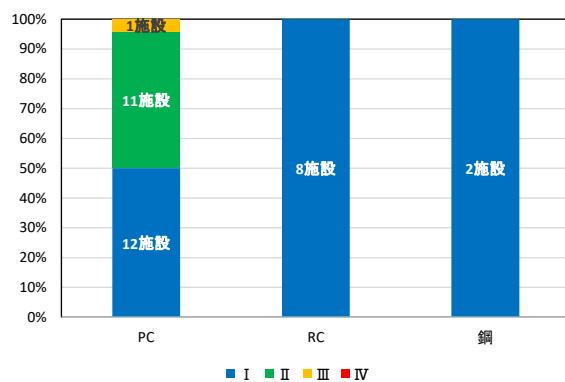
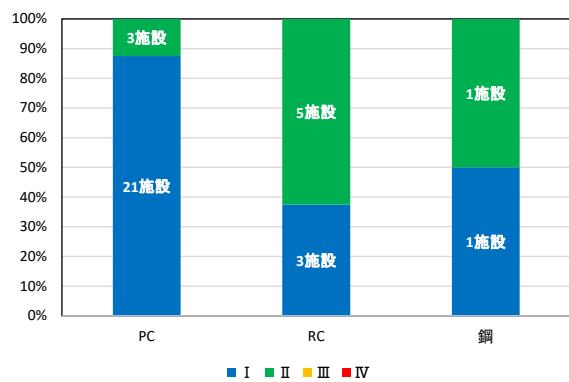
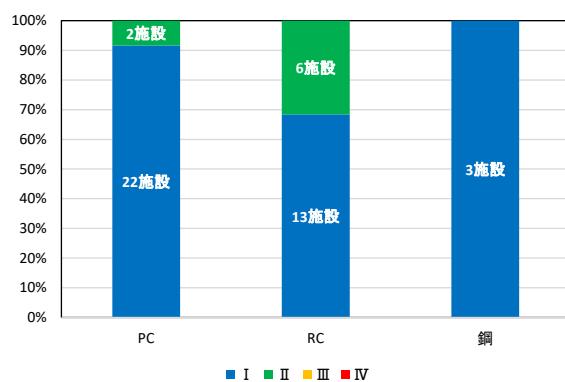
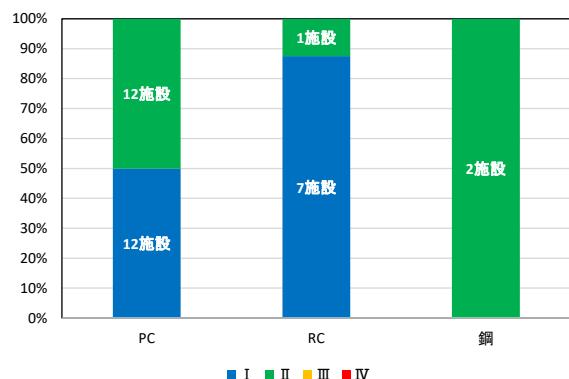
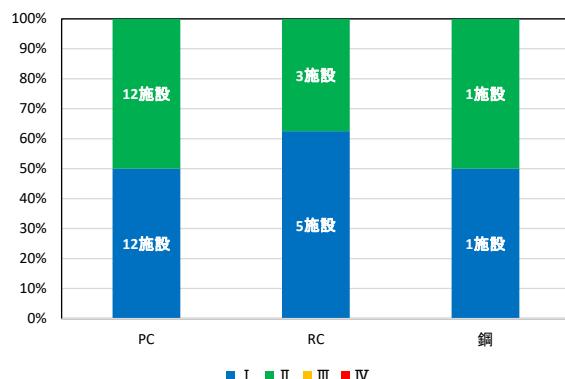
図 2-7 部材毎の健全性

使用材料別の部材毎の健全性を以下に示す。

PCでは、主梁や横梁、下部構造、附属物にII判定の損傷がやや多く発生している。

RCでは、頂板や側壁、附属物にII判定の損傷がやや多く発生している。

鋼では、施設数が少ないので、下部構造には2施設ともII判定の損傷が発生している。

横梁がIII判定となった施設は板室洞門であり、うき、変形・欠損による損傷が要因である。

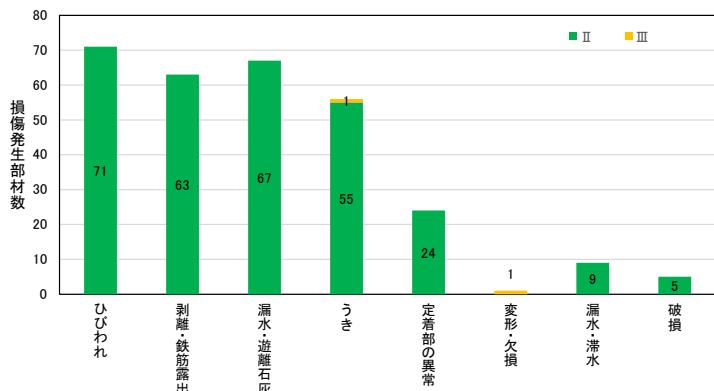
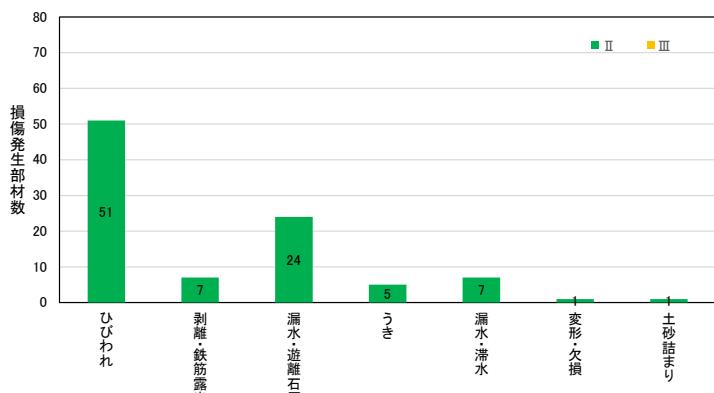
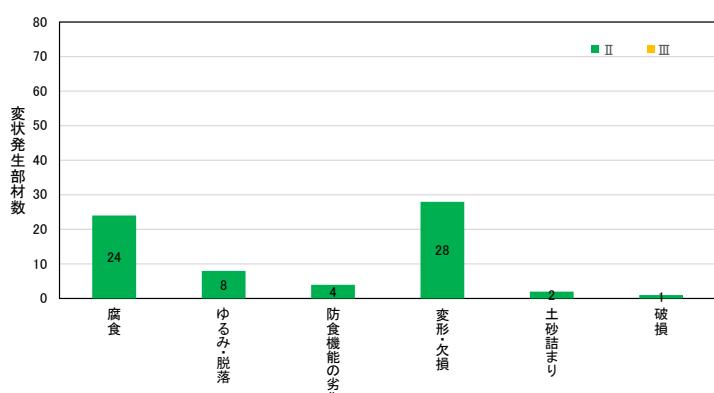
図 2-8 損傷種類毎の損傷発生部材数

上部構造（主梁、横梁、頂版、側壁）、下部構造、附属物における損傷種類を以下に示す。

上部構造では、III判定のうき、変形・欠損が発生している。また、II判定のひびわれ、剥離・鉄筋露出、漏水・遊離石灰、うきが多く発生している。

下部構造では、II判定のひびわれ、漏水・遊離石灰が多く発生している。

附属物では、II判定の腐食、変形・欠損が多く発生している。

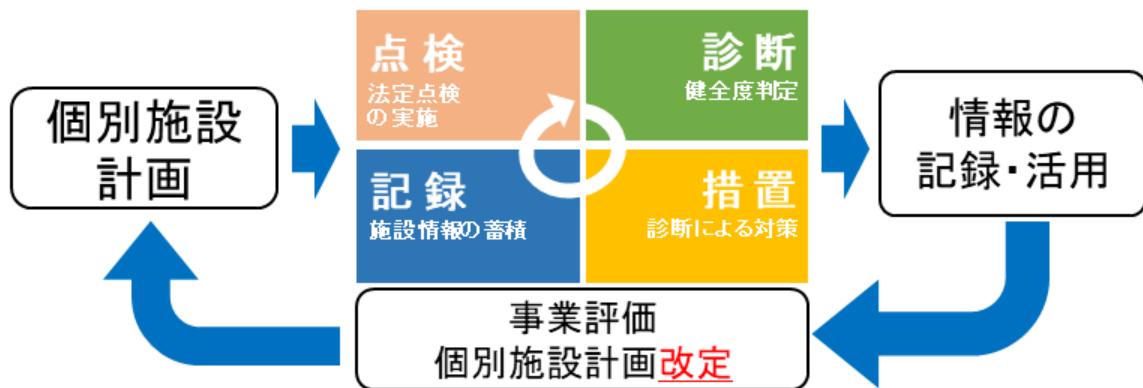
図 3-1 長寿命化修繕計画におけるメンテナンスサイクル

計画的なシェッドの維持管理を図るため、「点検」→「診断」→「措置」→「記録」のメンテナンスサイクルを確実に実施すると共に、点検や修繕のデータを記録し、今後本計画を改定する際に蓄積したデータを活用することで、より効率的、効果的なメンテナンスサイクルを構築する。

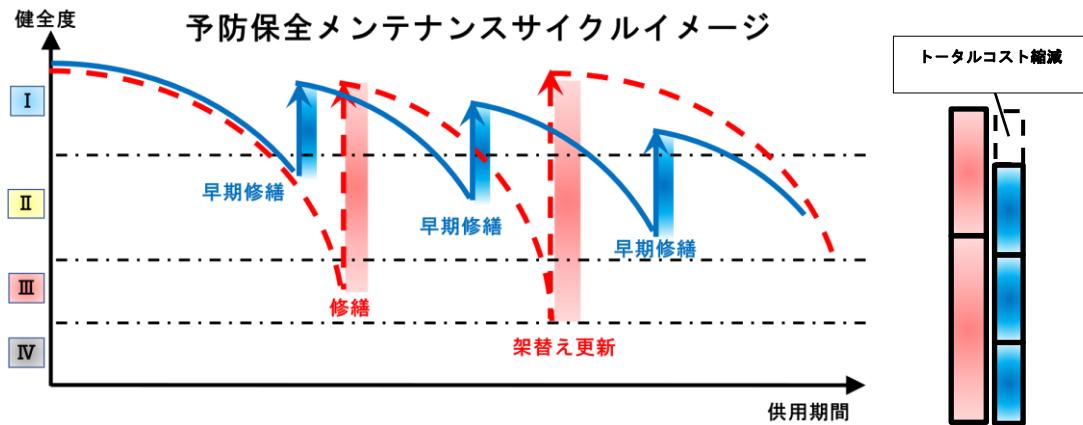
図 3-2 予防保全型と事後保全型のイメージ

損傷が深刻化した後に大規模な対策を実施する「事後保全型」から、損傷が軽微な段階で損傷の進行を防止するために予防的な対策を実施する「予防保全型」に転換することで、ライフサイクルコストの縮減を図る。

「予防保全型」と「事後保全型」のイメージは、以下のとおりである。

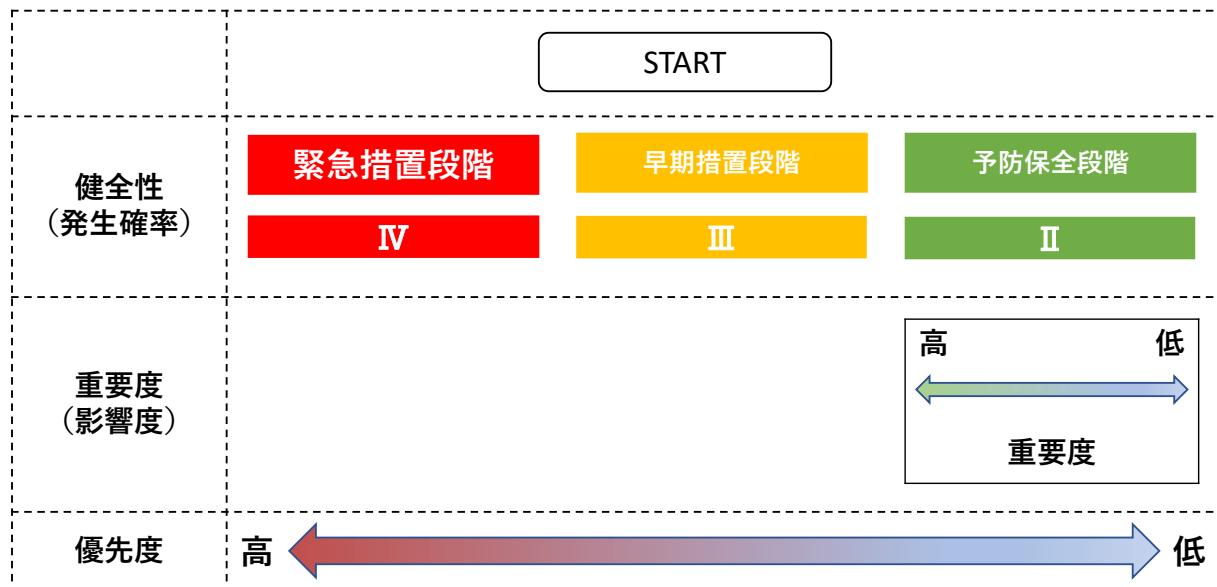
図 3-3 優先順位評価方法のイメージ

優先順位の評価イメージを以下に示す。

- ・対策の優先度は健全性（I～IV）と重要度（優先順位決定指数）の2軸で評価する。
- ・IV判定→III判定→II a判定の順に実施する。
- ・IV判定及びIII判定の施設は、重要度にかかわらず全ての施設の対策を実施する。
- ・II a判定の施設は、重要度の高い施設から優先的に対策を実施する。

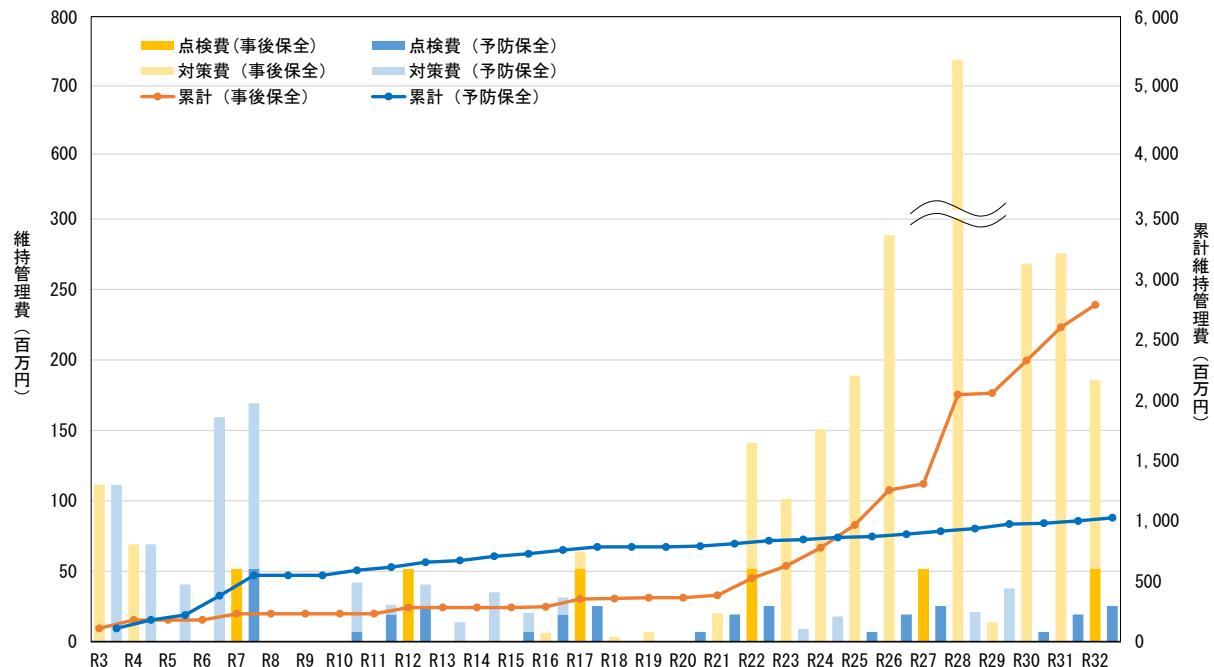
図 5-1 ライフサイクルコスト比較

本計画に則り、シェッドに関する「予防保全型維持管理」、「修繕への新技術活用」を着実にかつ計画的に実施する。これにより、今後30年間で約17億円（約60%）のライフサイクルコスト縮減効果が期待できる。

シナリオ		予防保全	事後保全
管理方針		損傷が軽微な段階で早めの対策を実施し、損傷の進行を防止する。大規模な修繕を実施しないことが前提である。	損傷が深刻化してはじめて大規模な修繕を実施する。従来の対症療法的な対策のことを示す。
対策工法	コンクリート部材	ひび割れ注入+断面修復（小）	ひび割れ注入+断面修復（大）
	鋼部材	塗装塗替え（部分）	塗装塗替え（全面）
修繕時期	コンクリート施設	42年	59年
	鋼施設	基部 30年、基部以外 45年	45年
更新時期	コンクリート施設	120年	72年
	鋼施設	120年	60年
