大光寺頭首工に整備した改良型ハーフコーン式魚道において魚類の遡上状況調査を実施しました

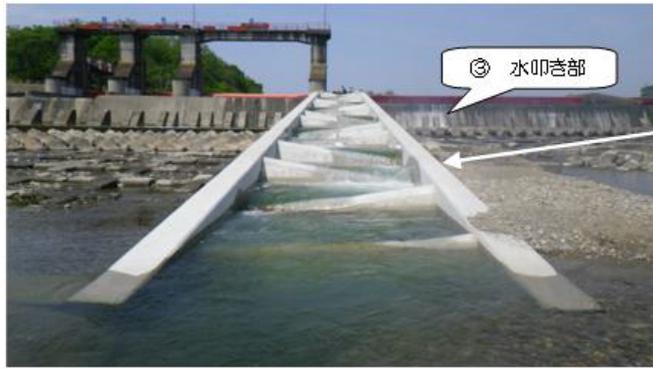
平成 23 年 5 月 25 日(水) 14:00 ~ 15:00 魚道内の流況調査を実施しました(下写真左)。その結果、魚道の流量が毎秒 0.1m³/s の時には、コーン上の平均流幅(cm)が 132.5 cm、コーン上の平均水深(cm)と平均流速(cm/s)は、最深部(17 cm、140 cm/s)、1/3 部(12 cm、124 cm/s)、2/3 部(5 cm、88 cm/s)でした(下写真左:吹き出し部参照)。このことから、今回整備された魚道は、改良型ハーフコーン式魚道の特長であるコーン上の勾配に沿った水深と流速の変化があり、多様な魚種の遡上を担保する機能を備えていると考えられました。

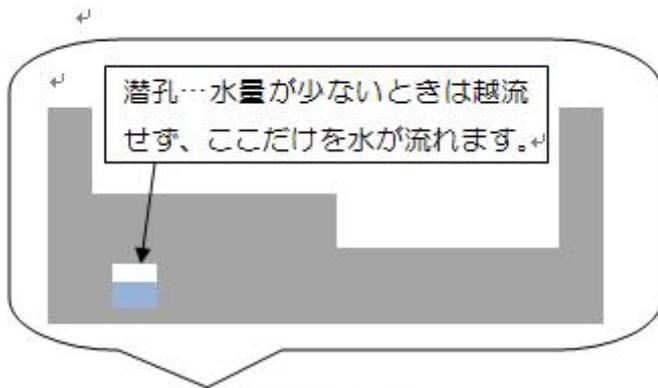
平成 23 年 5 月 25 日(水) 14:00 ~ 15:00 魚道周辺部の魚類滞留の状況を目視確認で調査しました。その結果、左岸側転倒ゲート下の水叩き部(下写真左)に遡上アユの群れと大型ヤマメ(パーマークが確認できたことからサクラマスとは判断せず)1 尾の滞留を確認しました。

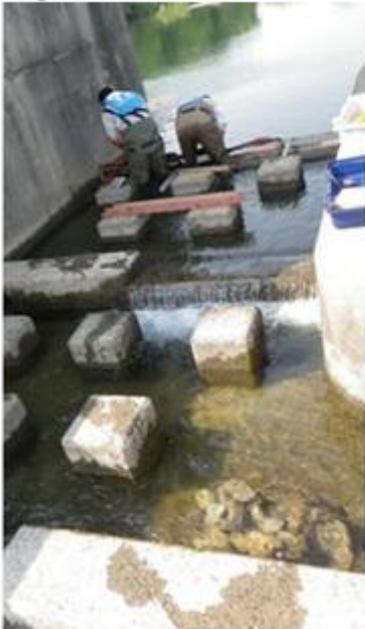
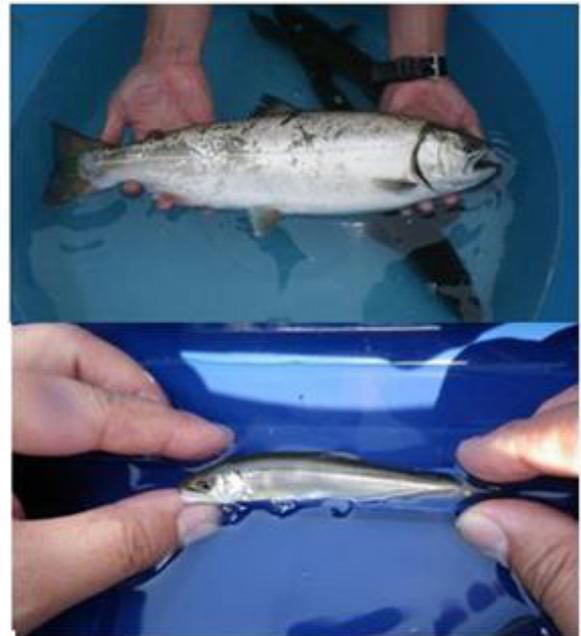
魚道最上部(出口)にトラップを設置し(下写真右)遡上魚の捕獲調査を実施しました。その結果、サクラマス(下写真右:全長 44.3 cm)、アユ(下写真右:全長 9.2-13.2 cm)、ウグイ(全長 11.1-13.4 cm)、オイカワ(全長 7.5 cm)、フナ(下写真右:全長 12 cm)、ニゴイ(全長 40.3 cm)の計 6 魚種の遡上を確認しました。これにより、構想で選定した 6 種の指標魚種のうちサケとカジカを除く 4 魚種が新たに整備した魚道を遡上可能であることを確認できました。

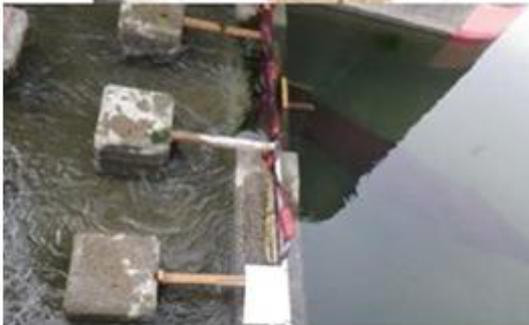
魚道最上部(出口部分)に残された階段式魚道部分(下写真右)は流量が少ない場合に水が潜孔(下写真右吹き出し部)だけに流れることから大型魚、小型魚共に遡上が難しい状況でした。

改善に向けた技術的検討を行う
