日光宇都宮道路に関する 有識者会議 (第3回)

平成27年2月2日

栃木県道路公社・栃木県

大規模修繕計画の概要①

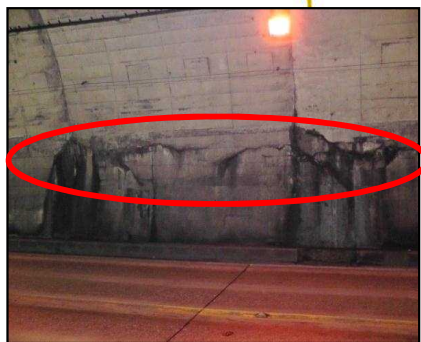
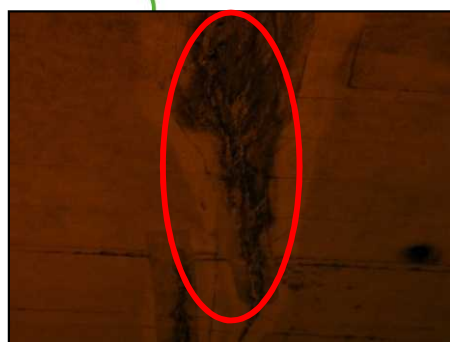
トンネル覆工損傷状況

○昭和49年の技術基準により在来工法(矢板工法)で施工されたため、トンネル覆工と地山の間有空洞を調査により確認した箇所。

○また、覆工コンクリートの打継ぎ目やひび割れ部分から漏水が発生している箇所。

○トンネルについては覆工背面の空洞対策や覆工のひび割れ・漏水対策を早急
に実施し、安全を確保する。

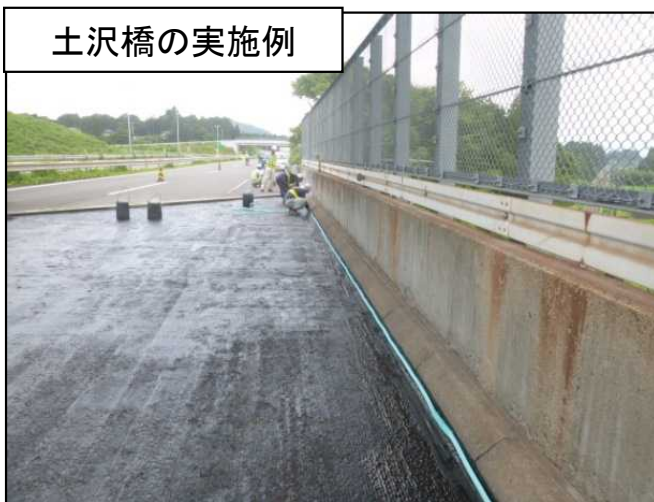
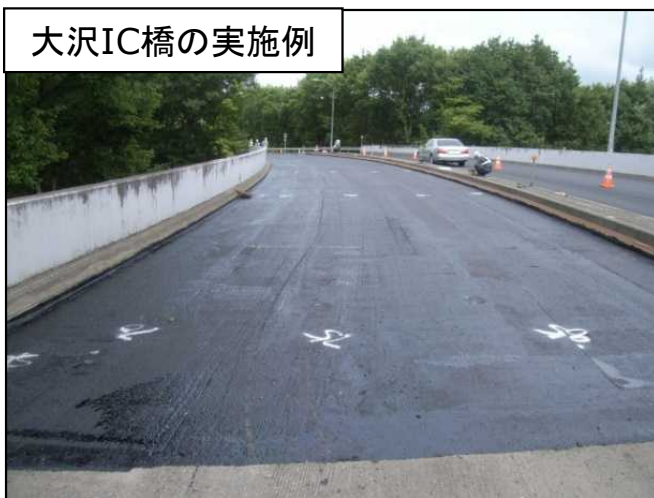
高機能防水工（床版上面）

床版上面への対策として、**高機能防水工**を施工する。

床版を劣化させる路面からの水、塩化物イオンの
コンクリートへの浸透を遮断し、劣化の進行を抑
制する。

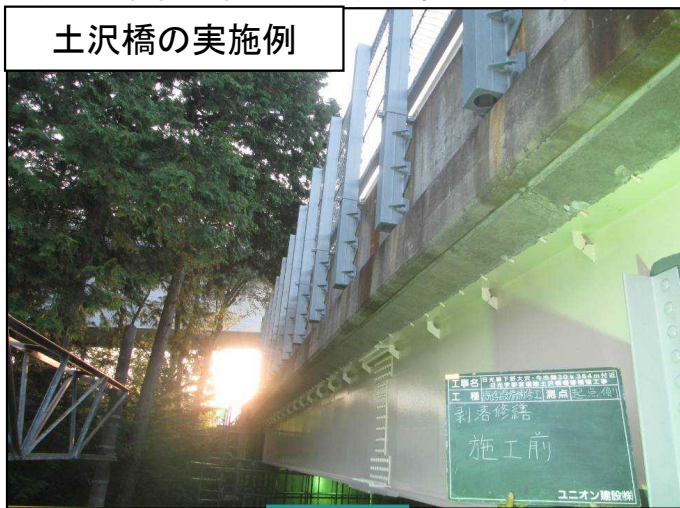
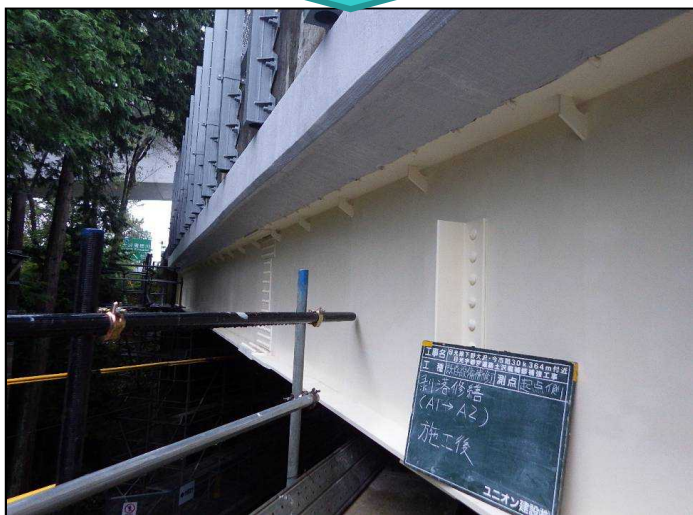
剥落防止工(床版下面)

土沢橋の実施例

コンクリート表面を被覆することにより、劣化の進行を抑制し、第三者被害を防止する。

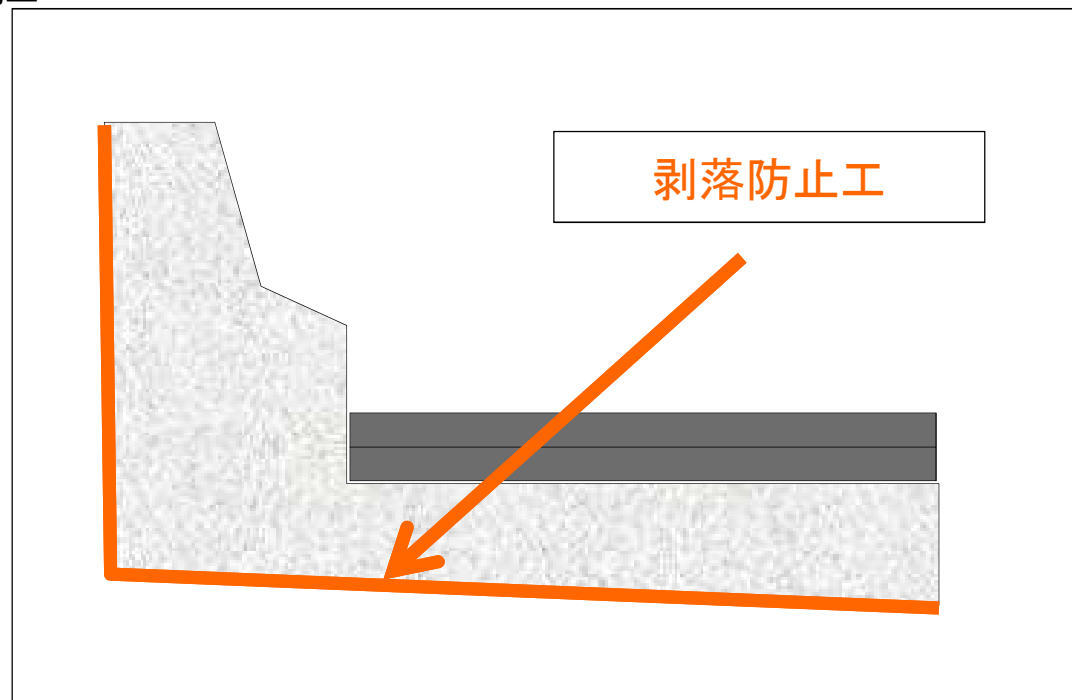
剥落防止工概要図

床版下面への対策として、**断面修復工・剥落防止工(表面被覆)**※を施工する。

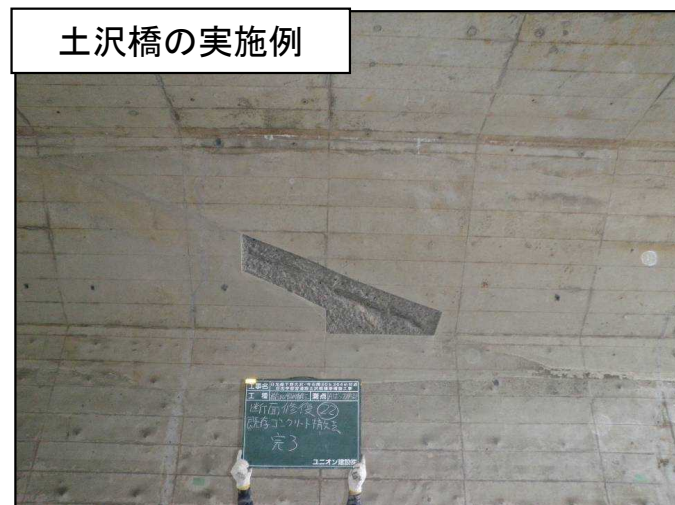
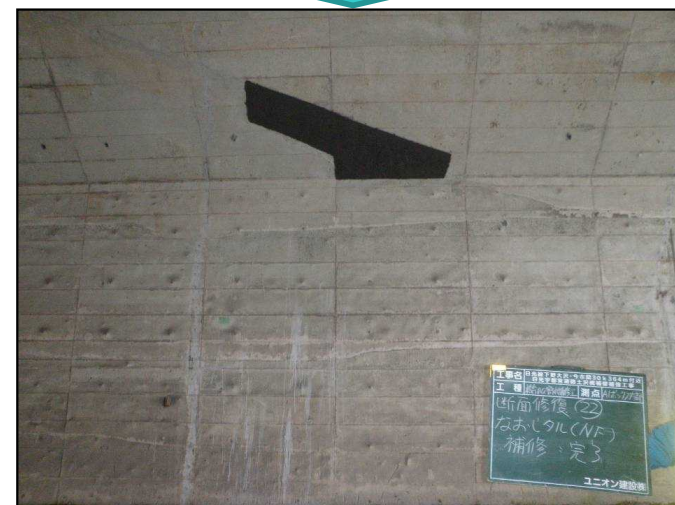
補修例

RC床板と同様に、欠損部及び劣化部を除去し、**断面修復・剥落防止工(表面被覆)**を施工することにより、コンクリート構造物の性能・機能を保持、回復する。

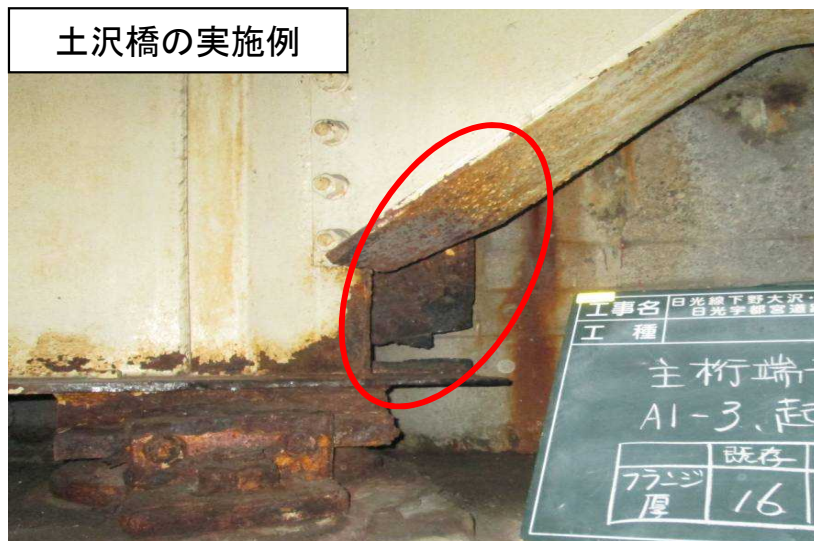
土沢橋の実施例

- 腐食及び劣化部を除去し、**断面修復**することにより鋼構造物の性能、機能を回復、保持する。
- 鋼構造物(特に端部)の塗装については、雨水等による影響が大きいことから、**重防食塗装**を施工する。

重防食塗装

- ①素地調整 1種ケレン
- ②下塗り 有機ジンクリッチペイント
- ③下塗り 弱溶剤形変形エポキシ樹脂塗料
- ④下塗り 弱溶剤形変形エポキシ樹脂塗料
- ⑤中塗り 弱溶剤形ふっ素樹脂塗料
- ⑥上塗り 弱溶剤形ふっ素樹脂塗料

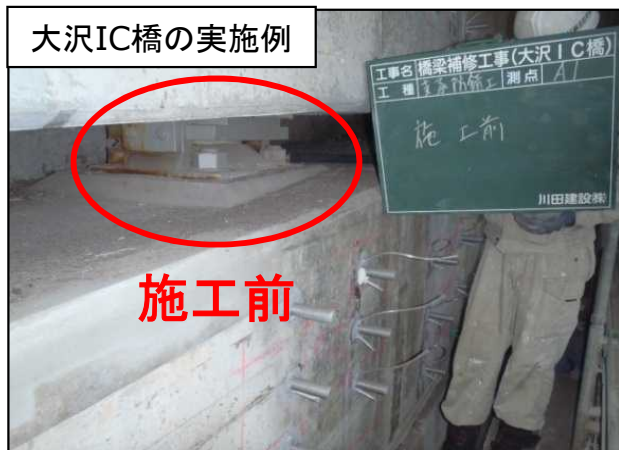
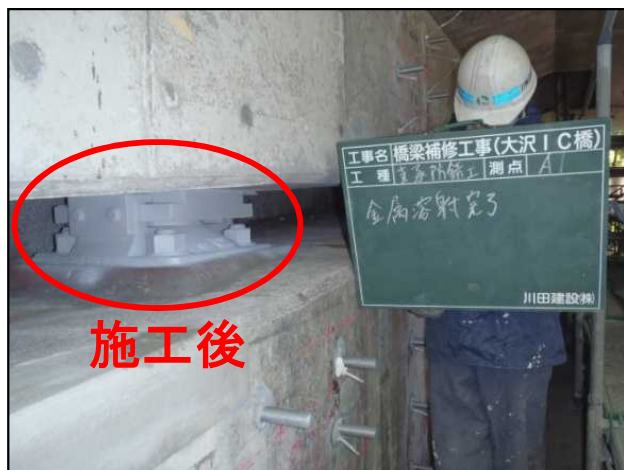
大沢IC橋の実施例

- 鋼製支承の腐食を除去後、**金属溶射**を施工し、発錆びを抑制する。
- 損傷程度により機能が損なわれている場合には**取替**を実施する。

金属溶射

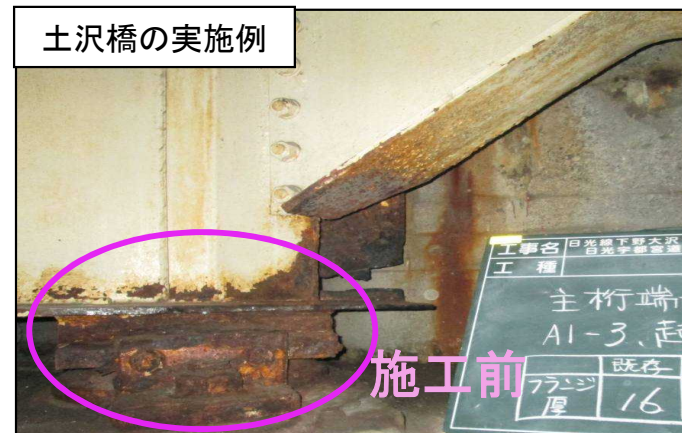
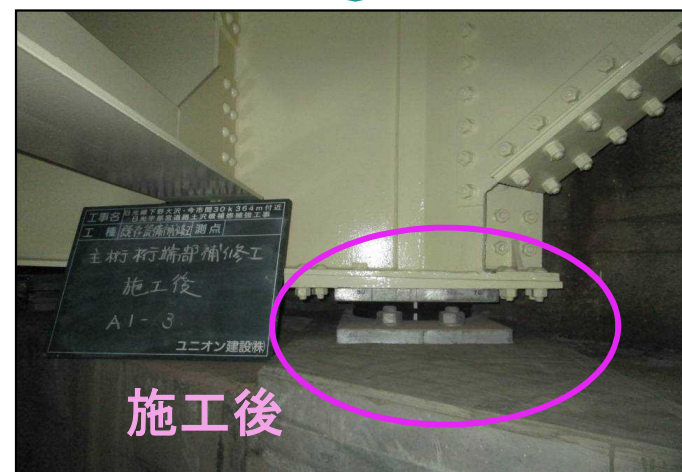
土沢橋の実施例

取替

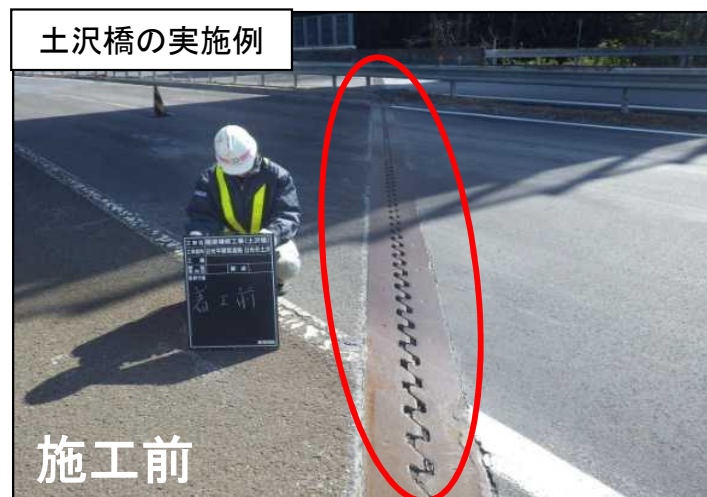
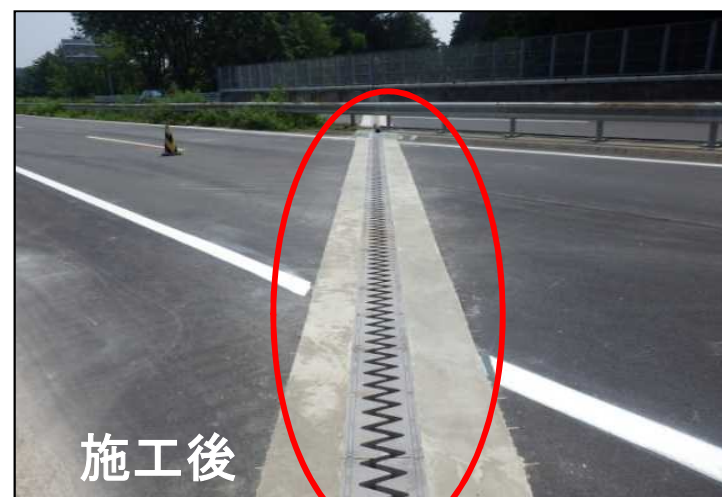
伸縮装置断面図

○伸縮装置については、本体の腐食に加え、止水構造が腐食及び損傷により機能していないため、**取替**を実施する。

一次止水(ゴム)

二次止水(ゴム)

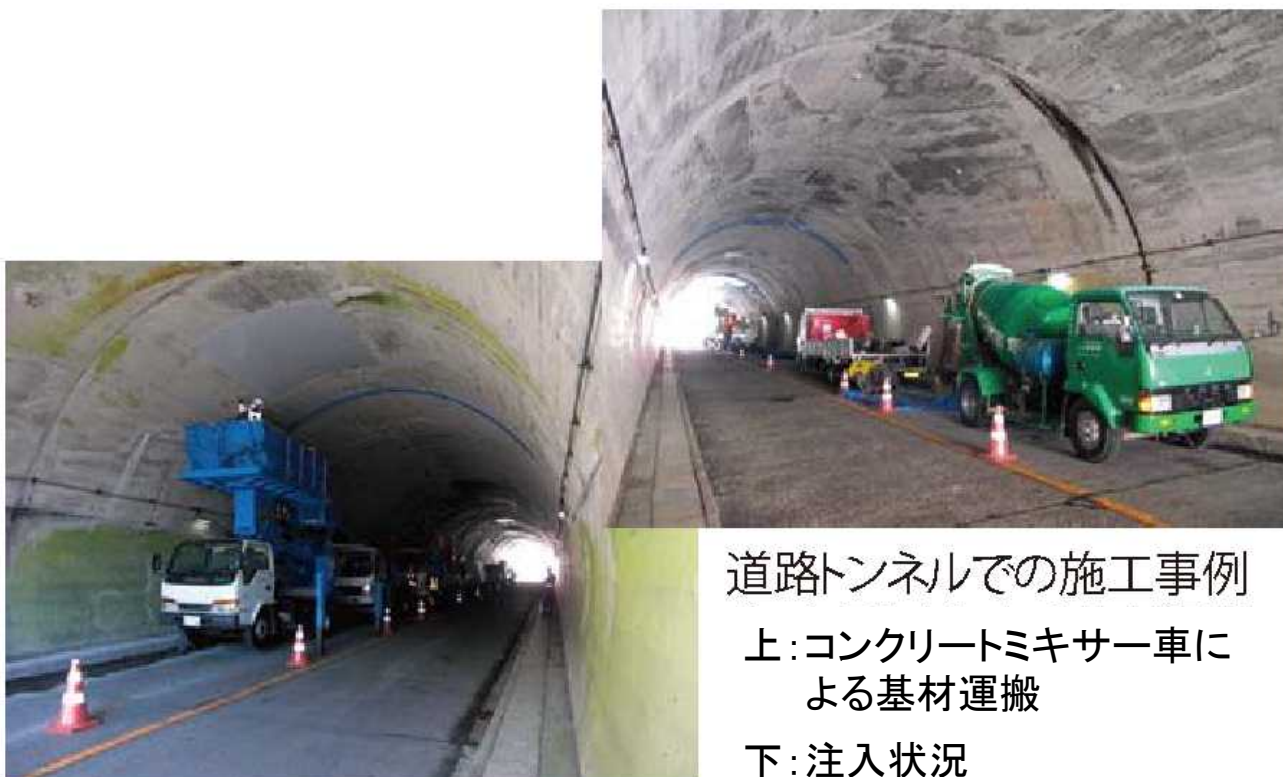
裏込め注入工概要図

○トンネル覆工に作用する土圧を均一に分散させるため、覆工背面の空洞にグラウト注入する**裏込注入工**を施工する。

裏込注入工施工例

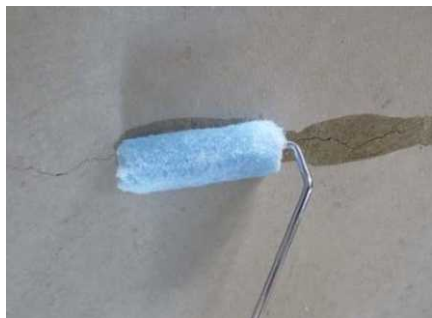
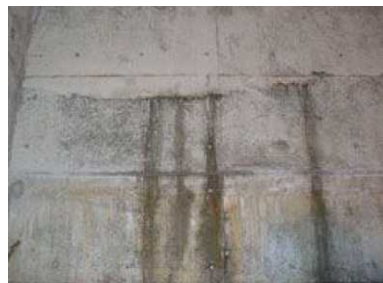
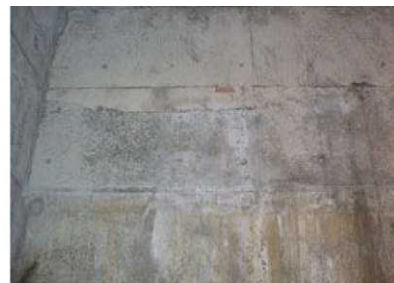
①浸透タイプ

- 裏込め充填材や湧水の漏出防止対策として、**ひび割れ注入工**を施工する。
- コンクリートの断面欠損に対して、**断面修復工**を施工する。

施工前

施工後

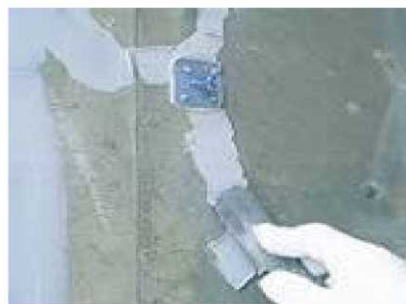
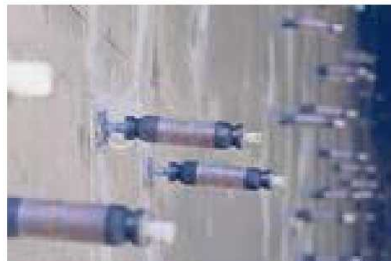
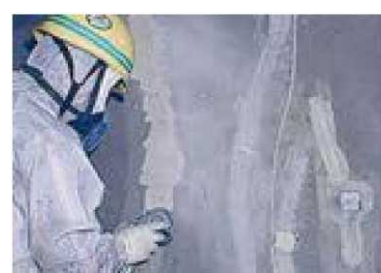
②低圧注入タイプ

▲取り付けパイプの接着とシーリング

▲注入

▲仕上げ

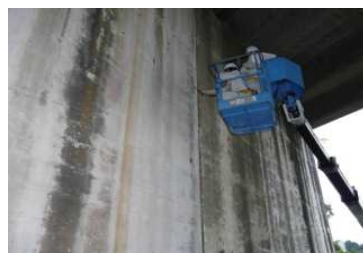
詳細点検

橋梁の保全を図るために定期的
に実施するものであり、近接目視
及び点検機械・器具を用いて、橋
梁の全ての部材に発生した損傷
を詳細に把握する点検

■【点検頻度】 5年に1回実施することを標準
