整理番号	令-7-7	指定年月日・指定番号	令和7(2025)年8月29日 形-46	所在地	足利市本城一丁目1502番1及び1502番2の各一部	
調製・訂正年月日	令和7(2025)年8月29日調製					
形質変更時要届出区域の概況	事業場	面積	83.13 m ²			
法第14条第3項の規定に基づき指定された形質変更時要届出区域にあつては、その旨	-					
最大形質変更深さより1メートルを超える深さの位置について試料採取等の対象としなかつた土壤汚染状況調査の結果により指定された形質変更時要届出区域にあつては、その旨、当該試料採取等の対象としなかつた深さの位置及び特定有害物質の種類	-					
土壤汚染のおそれの把握等、試料採取等を行う区画の選定等又は試料採取等を省略した土壤汚染状況調査の結果により指定された形質変更時要届出区域にあつては、その旨及び当該省略の理由	-					
汚染の除去等の措置が講じられた形質変更時要届出区域にあつては、その旨及び当該汚染の除去等の措置	-					
第58条第5項第10号から第13号までに該当する区域にあつては、その旨	-					
形質変更時要届出区域内の土壤の汚染状態	報告受理年月日	指定に係る特定有害物質の種類	適合しない基準項目		指定調査機関の名称	
	令和7(2025)年 4月30日	ふっ素及びその化合物	含有量基準・溶出量基準・第二溶出量基準		プロファ設計(株)	
			含有量基準・溶出量基準・第二溶出量基準			
			含有量基準・溶出量基準・第二溶出量基準			
			含有量基準・溶出量基準・第二溶出量基準			
土地の形質の変更の実施状況	届出(着手)時期	完了時期	土地の形質の変更の種類	実施者	土壤搬出	汚染土壤の処理方法
					有・無	
					有・無	
					有・無

試料採取地点

調査結果

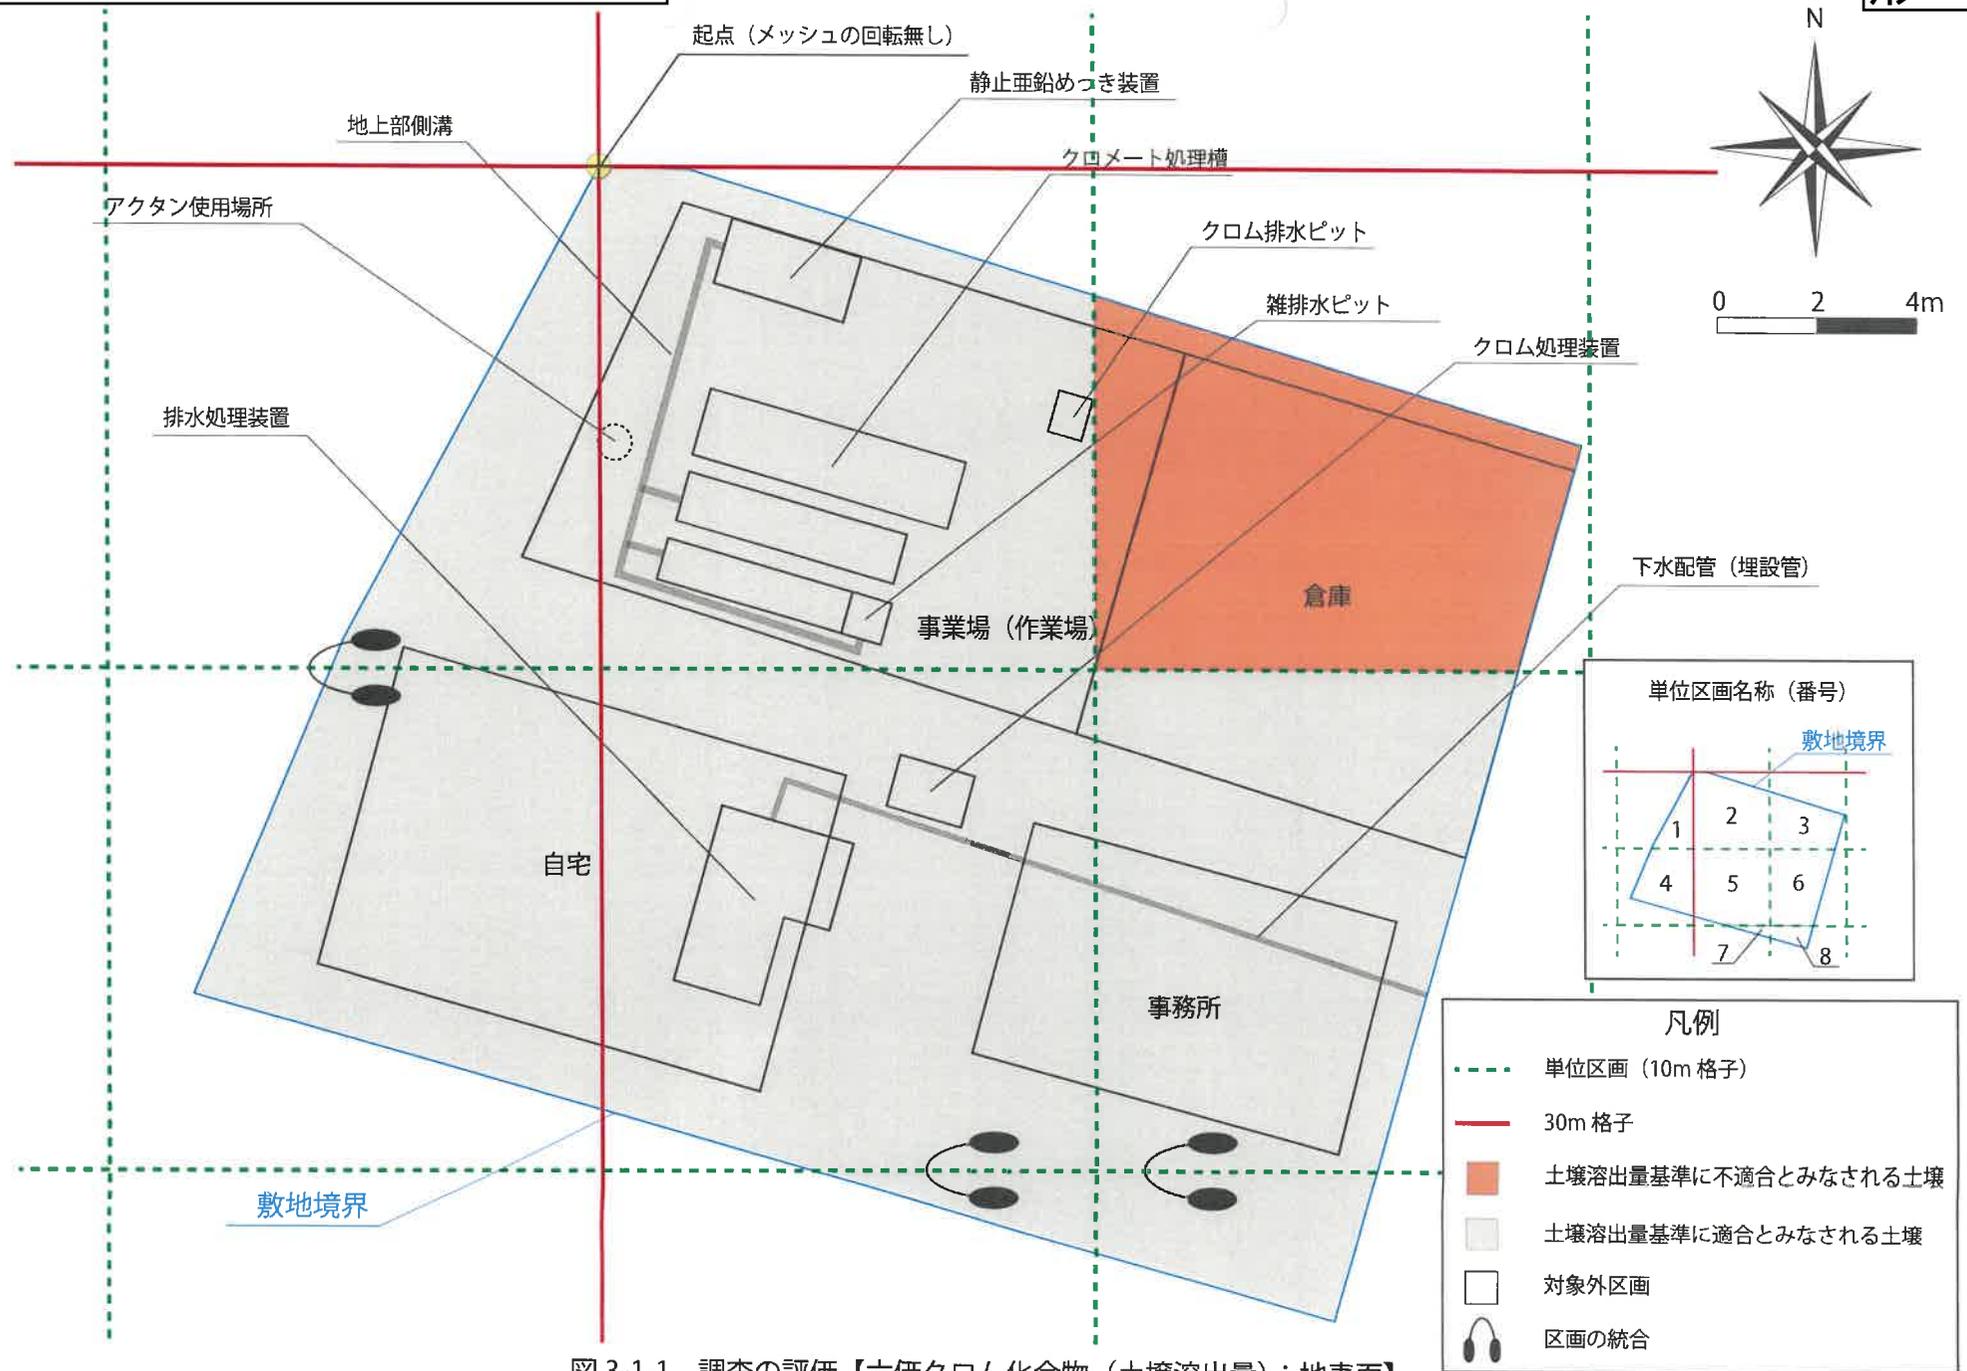
図 3-1-1 調査の評価【六価クロム化合物 (土壌溶出量)：地表面】

試験の結果、単位区画名称 No. 3 の地表面については六価クロム化合物が、単位区画名称 No. 2 の地表面についてはふっ素及びその化合物が土壌溶出量基準を超過した。なお、六価クロム化合物、ふっ素及びその化合物のいずれも第二溶出量基準は満足した。

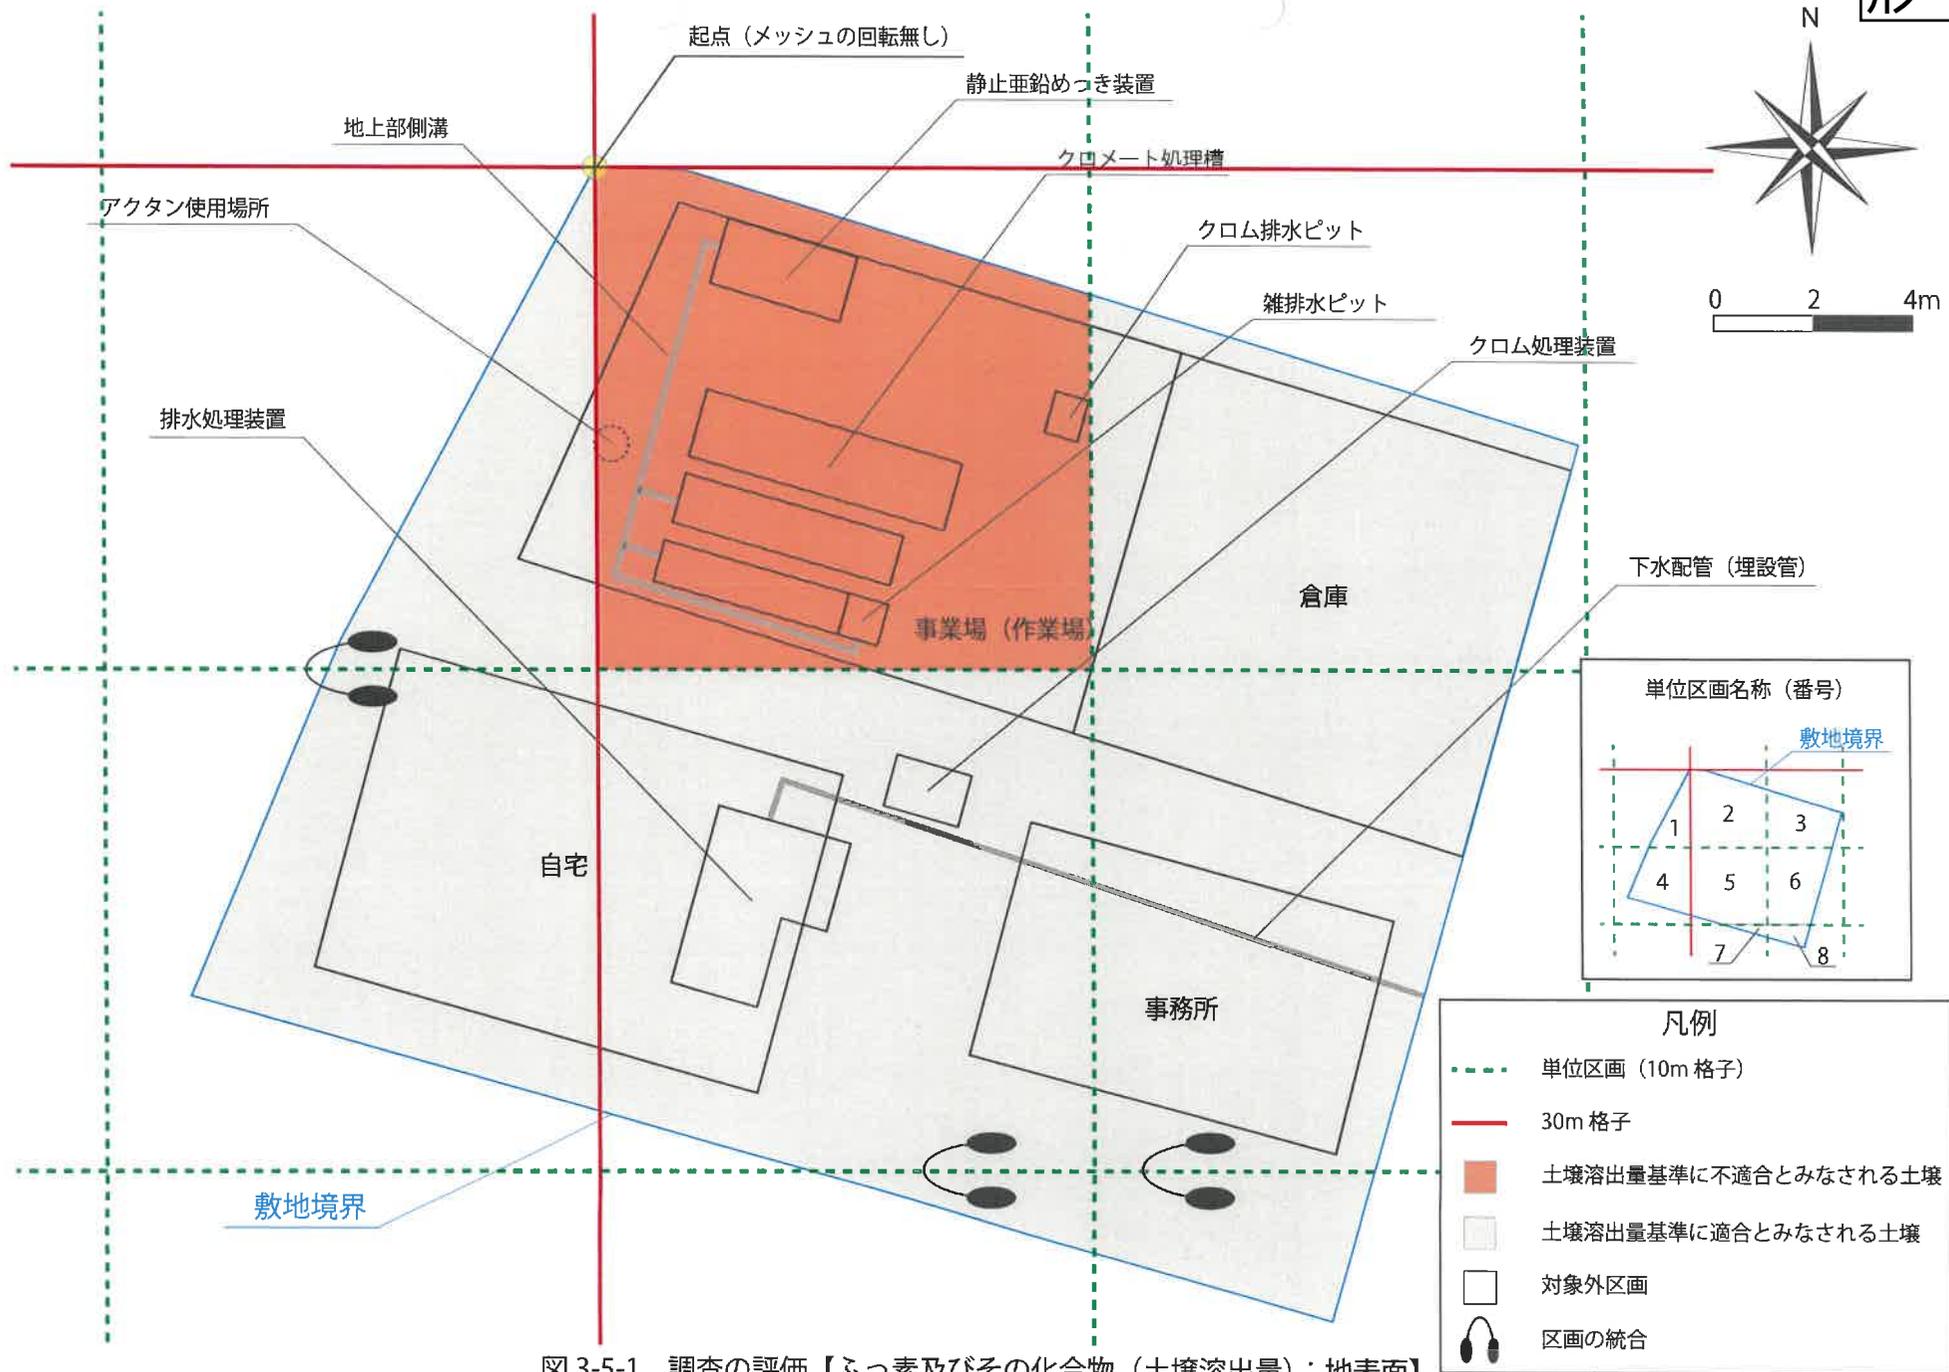
図 3-5-1 調査の評価【ふっ素及びその化合物 (土壤溶出量) : 地表面】
