薬食安発0825第2号
薬食機発0825第6号
平成21年8月25日

人工呼吸器呼吸回路における気道内圧モニター用チューブに係る
添付文書の自主点検等について

No.11 2009年 8月

人工呼吸器の取扱い時の注意について（その2）

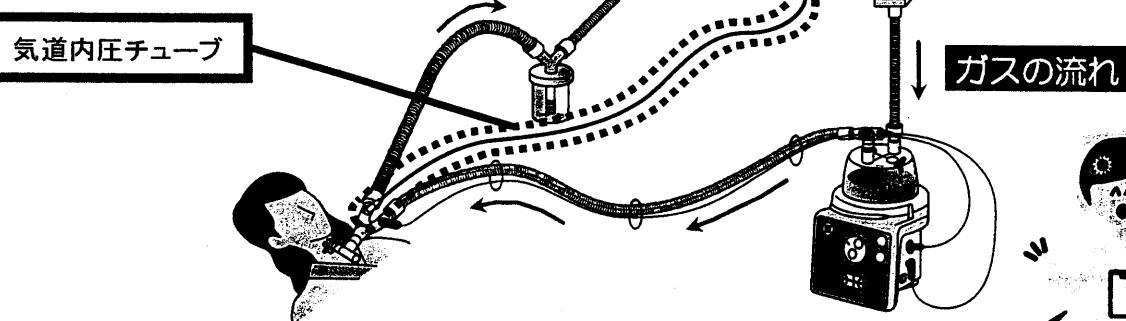
（事例 1）低圧アラームが鳴り続けたため回路のリークを疑ったが、詳しく点検すると気道内圧チューブ内が水滴で閉塞しており、気道内圧が正確に測定されていないことに気づいた。

- 低圧アラームや高圧アラームなどが鳴った時は、気道内圧チューブが水分により閉塞している可能性もあります。

考えられる原因と箇所

- ① 気道内圧チューブの接続不良
- ② 気道内圧チューブの水分貯留

気道内圧チューブが水分で閉塞しないように、次の点に注意しましょう。

- ① 水分が流れ込まないように、
気道内圧チューブの差込口が
常に上になるようにすること。
- ② 気道内圧チューブ内に水分が
見られた場合には、速やかに
取り除くこと。

正しい向き

誤った向き

気道内圧チューブの差込口

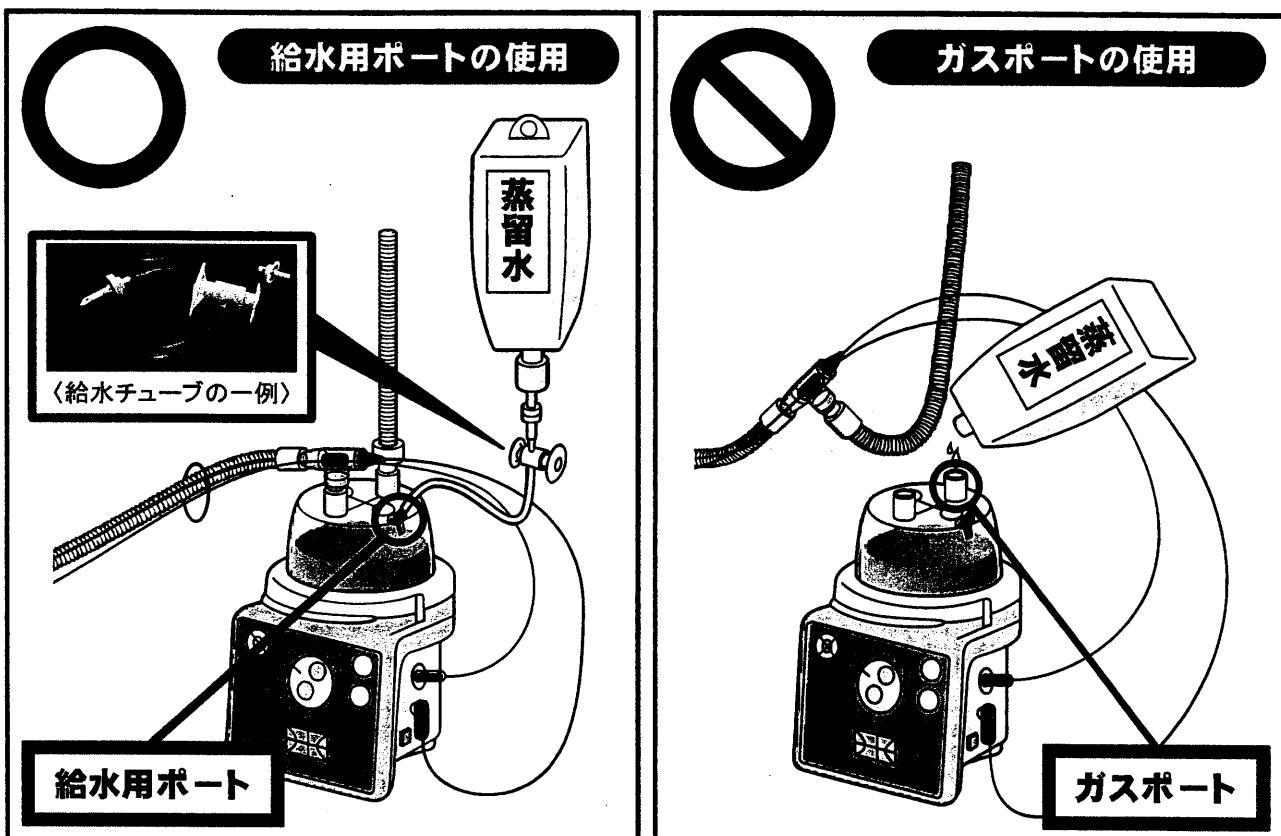
(事例 2) 加温加湿器チャンバに給水する際、給水用ポートを使用せずに、回路を直接接続し、ガスポートから給水した後、加温加湿器チャンバに回路を再接続するのを忘れた。

- 加温加湿器チャンバへの給水については、ガスポートから行わないこと。

9. 加温加湿器に給水する際は、ガスポートを使用しないでください。[誤接続及び誤接続によるやけど、ガスポートを介した菌による人工呼吸器回路内汚染の可能性があります]

← 加温加湿器等の添付文書には、左のような注意書きが記載されています。
