# ”堀抜用水堰”の工事が完了しました

## 堀抜用水堰の工事概要

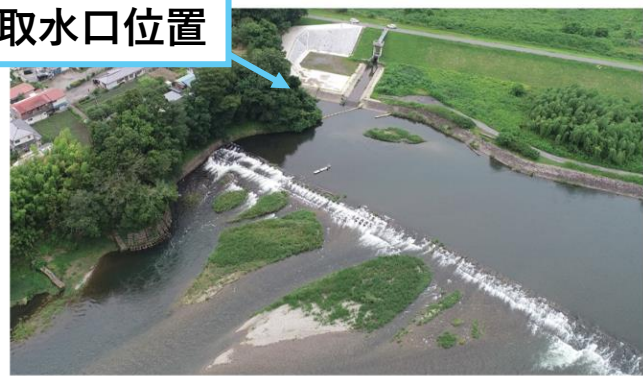
取水口位置

取水口の様子（工事実施前）

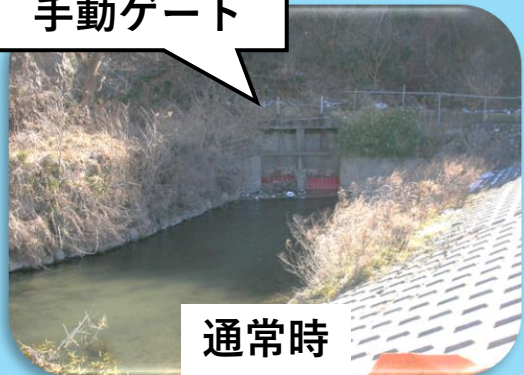
手動ゲート

通常時

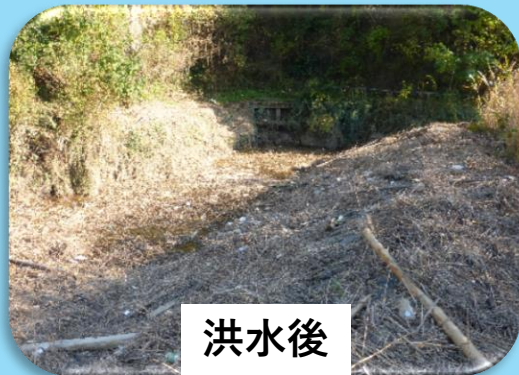
洪水後

流木・草・ごみ等により取水に影響がでることも...

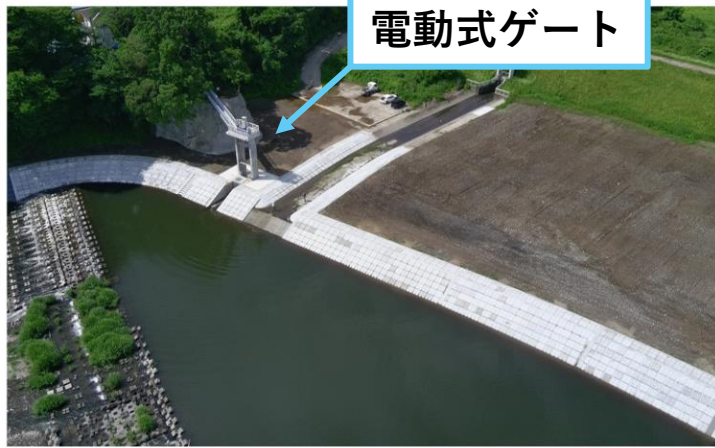
電動式ゲート

令和5年11月から工事に着手し、令和7年8月に完成しました。洪水時にも安全に操作できる構造に改修し、「**災害の未然防止**」と「**農業用水の安定供給**」を図りました。

- ・カメラによる遠隔監視・制御システム
- ・遠隔でゲート操作が可能
