土砂災害警戒区域等の指定の公示に係る図書（その1）

様式-1 (急)
土砂災害警戒区域・土砂災害特別警戒区域 位置図

自然現象の種類	急傾斜地の崩壊
箇所番号	205-II-1028
箇所名	櫃沢A
所在地	栃木県鹿沼市加園

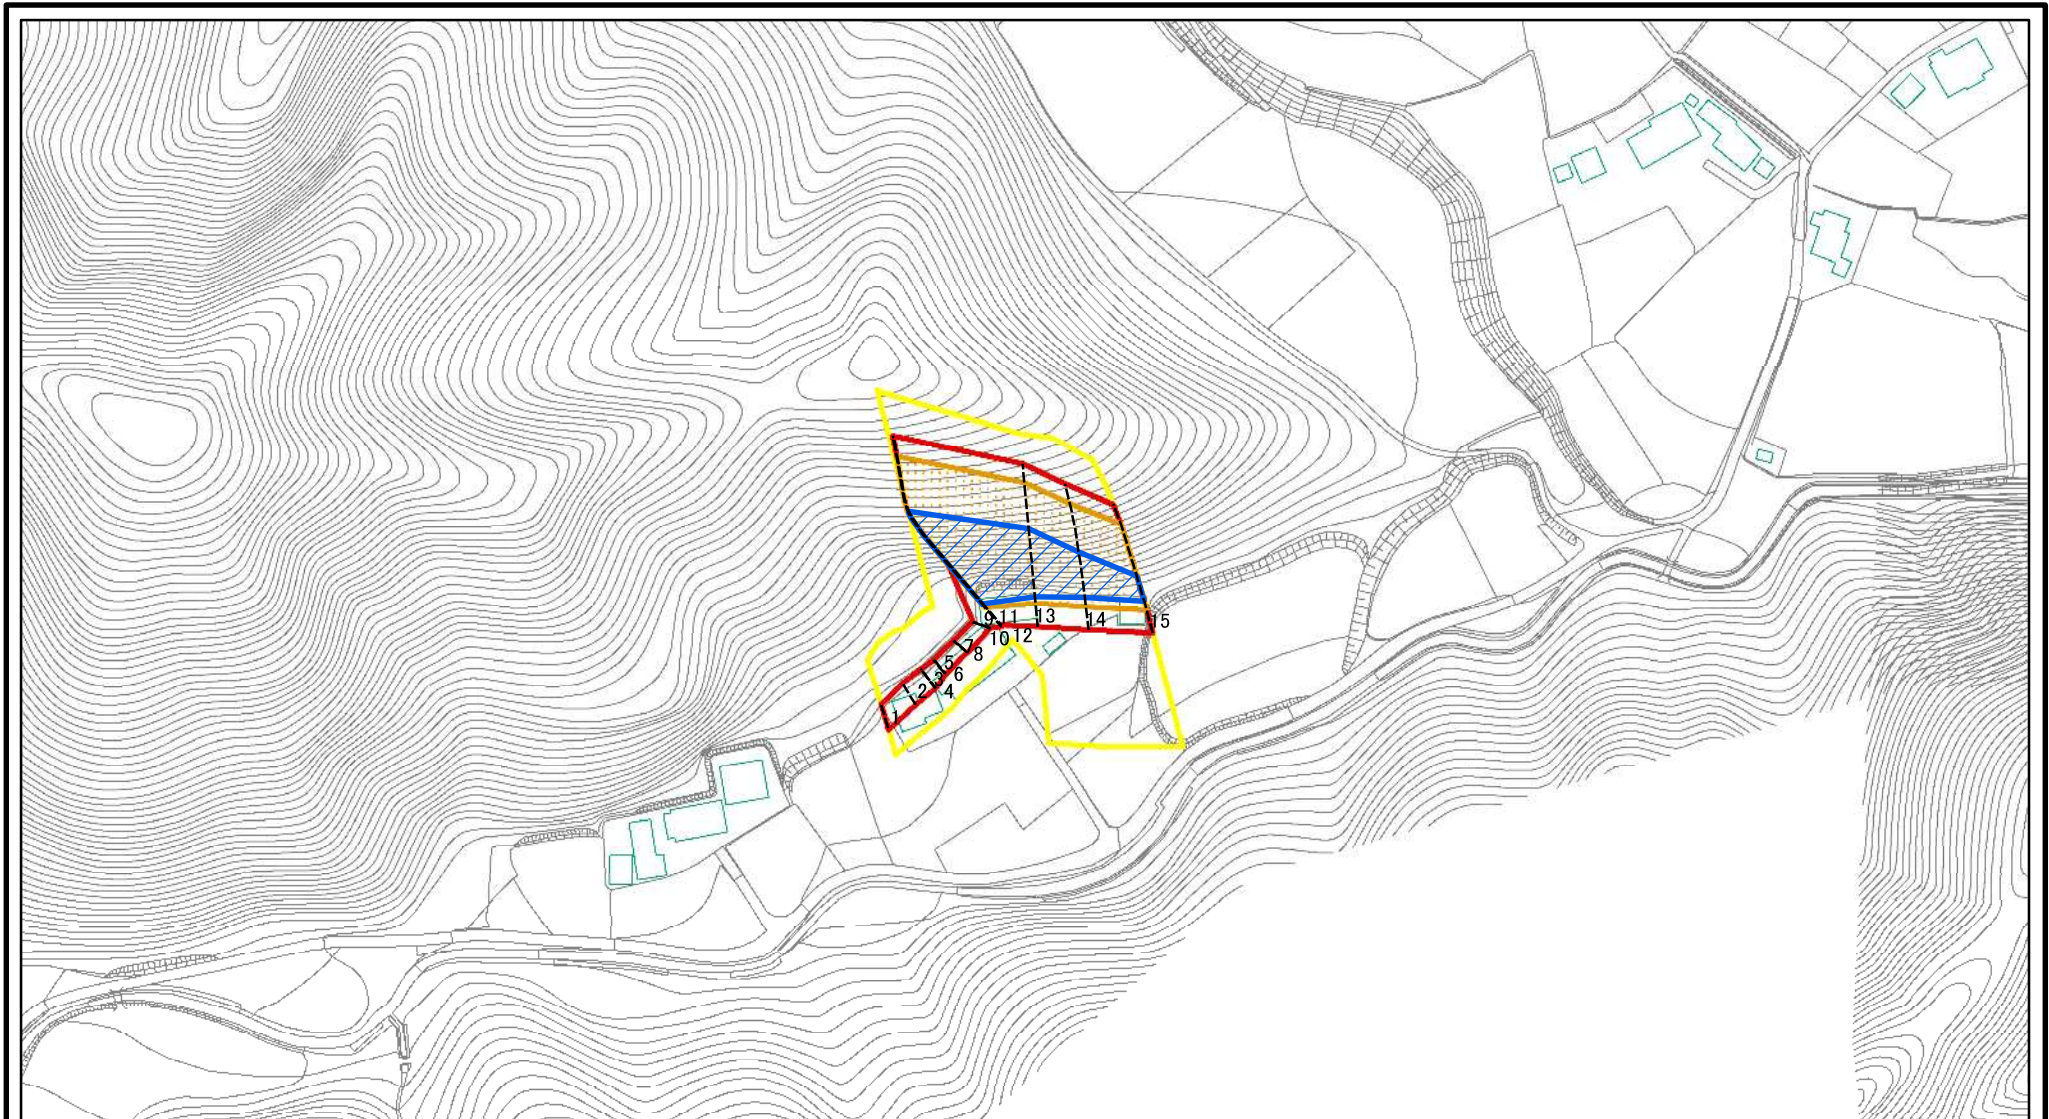
図中の数字は横断測線番号を示す

様式-2(急) 土砂災害警戒区域・土砂災害特別警戒区域 区域図(その1)	土砂災害防止法施行令第二条の基準に該当する区域		N 縮尺 1:2,500	自然現象の種類	急傾斜地の崩壊	箇所番号	205-II-1028
	土砂災害防止法施行令第三条の基準に該当する区域			告示番号		箇所名	櫃沢A
	それ以外の区域			告示年月日		所在地	栃木県鹿沼市加園

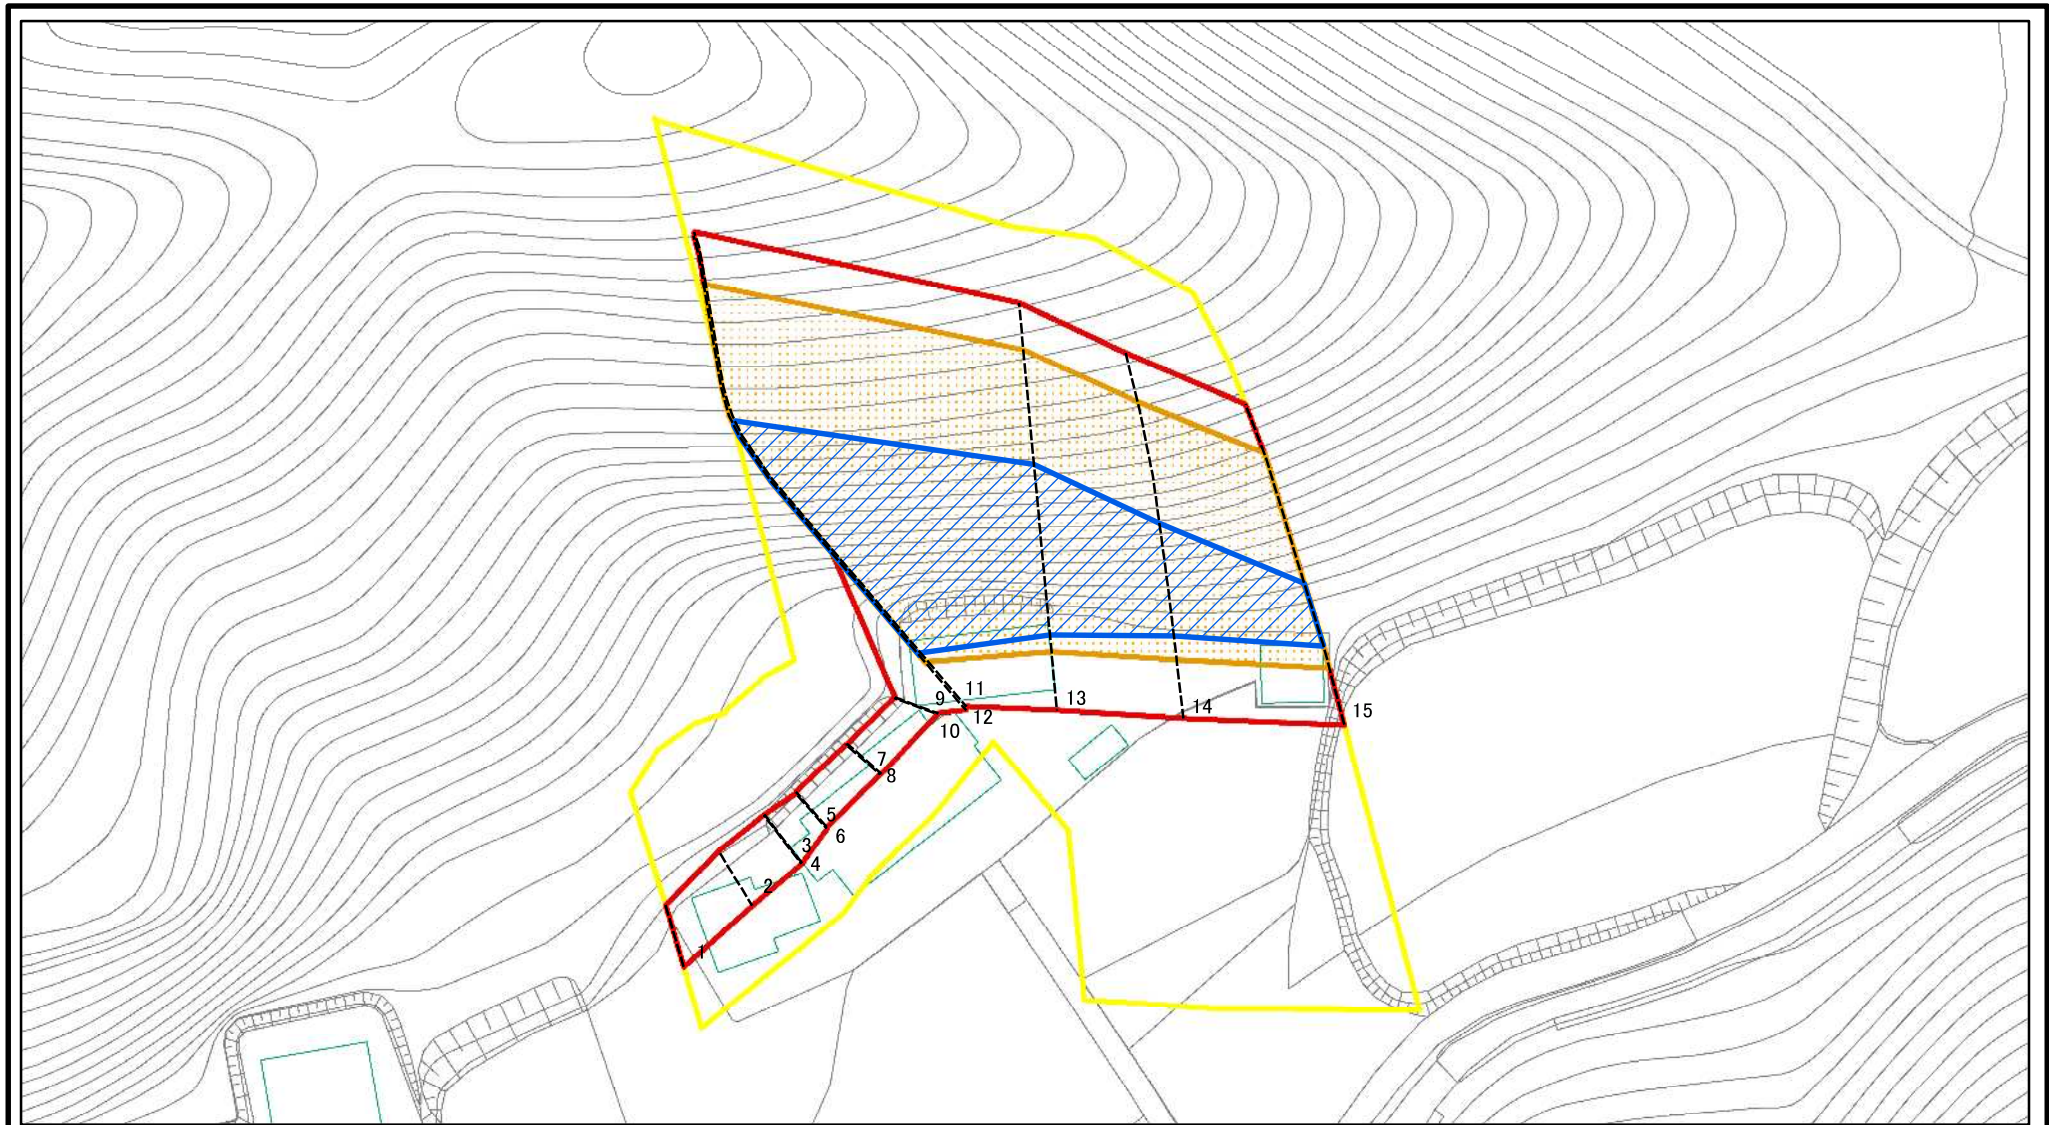
図中の数字は横断測線番号を示す

土砂災害警戒区域・土砂災害特別警戒区域
区域図(その2)

土砂災害防止法施行令第二条の基準に該当する区域	
土砂災害防止法施行令第三条の基準に該当する区域	
土砂等の(移動)高さが1m以下の場合、土砂等の移動による力が100kN/m ² を超える区域	
土砂等の堆積の高さが3mを超える区域	
それ以外の区域

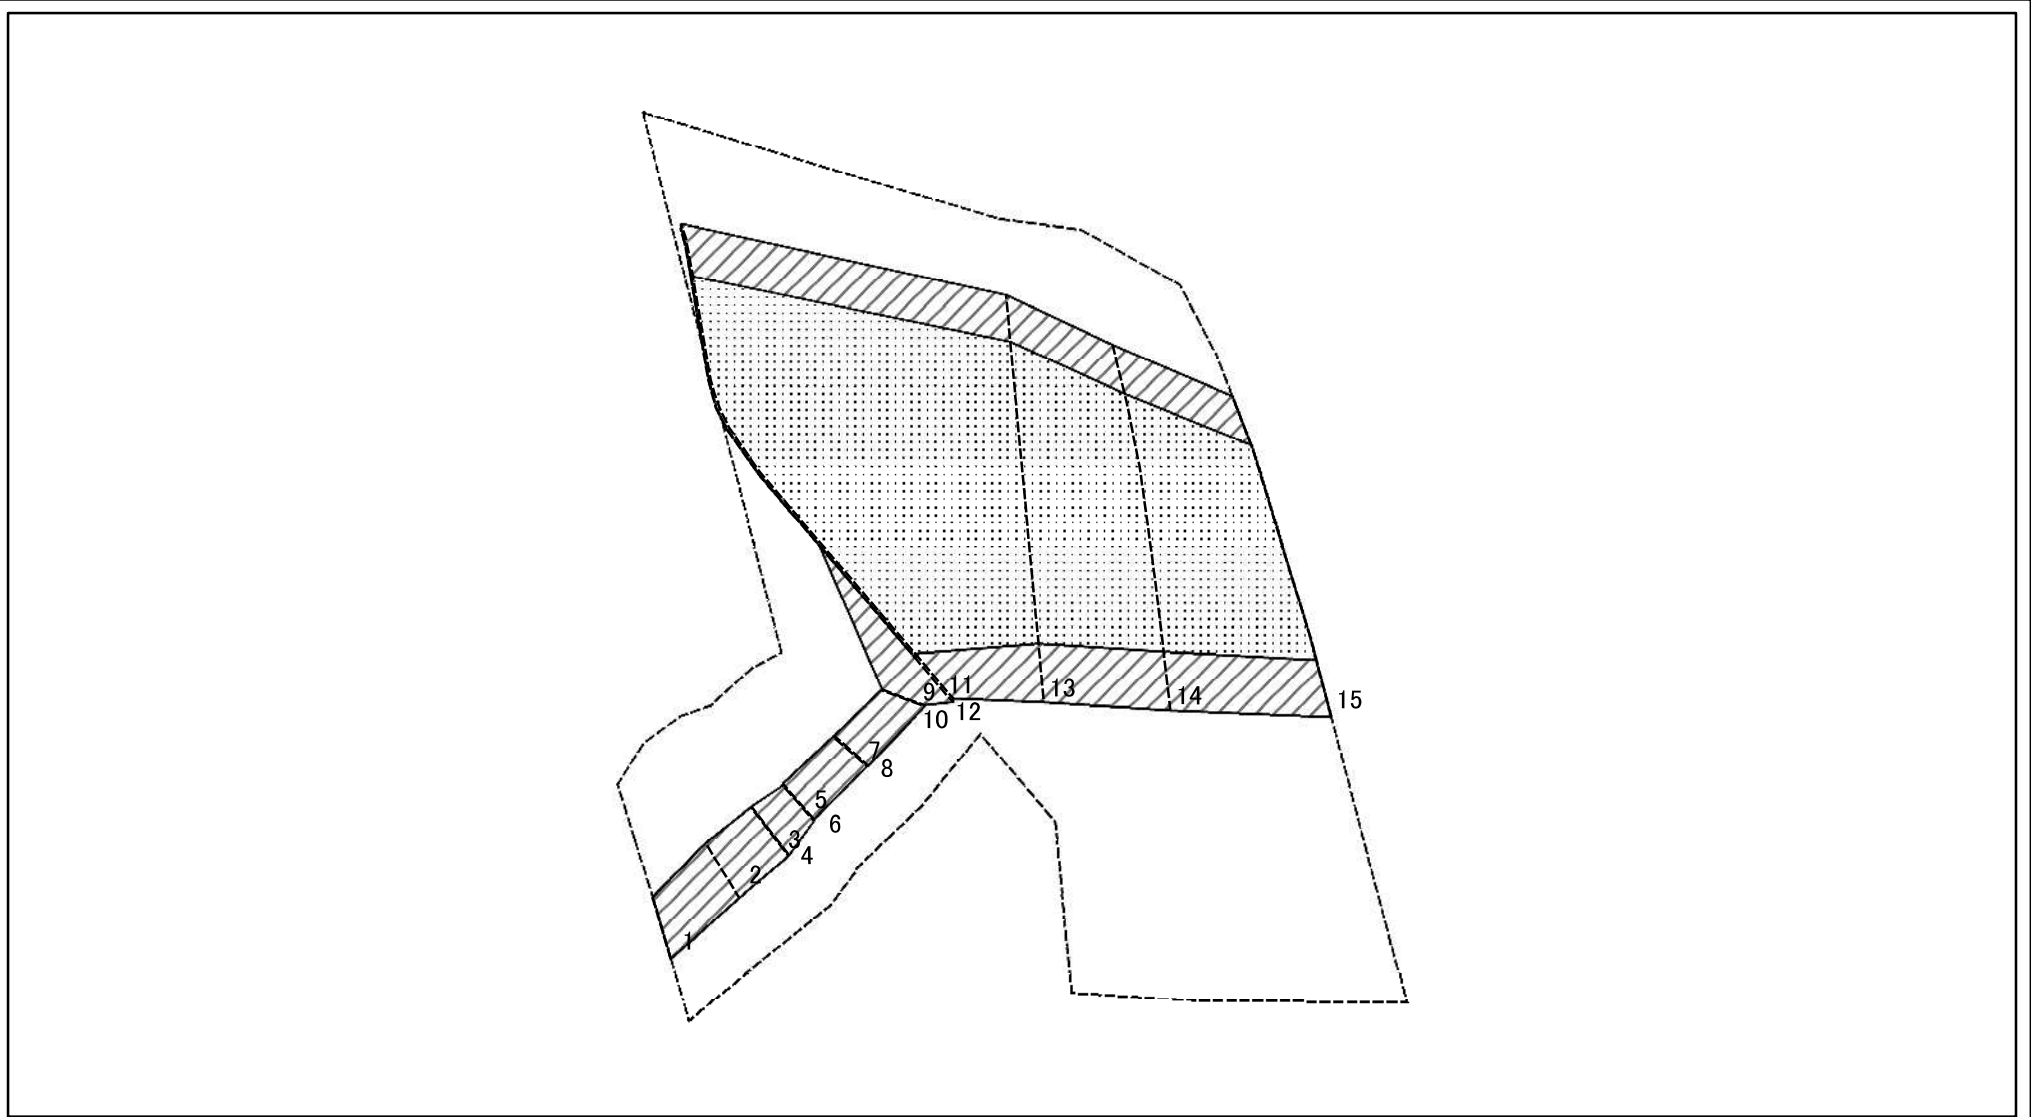
図中の数字は横断測線番号を示す

様式-2-2(急)
土砂災害特別警戒区域の区域区分図
(急傾斜地の崩壊に伴う土石等の移動により
建築物の地上部に作用すると想定される力)

土砂災害防止法施行令第二条の基準に該当する区域	
土砂災害防止法施行令第三条の基準に該当する区域	
それ以外の区域

横断測線の区間	土石等の移動により建築物の地上部に作用すると想定される力				土石等の堆積により建築物の地上部に作用すると想定される力				横断測線の区間	土石等の移動により建築物の地上部に作用すると想定される力				土石等の堆積により建築物の地上部に作用すると想定される力			
	土石等の(移動)高さが1m以下の場合、土石等の移動による力が100kN/m ² を超える区域		それ以外の区域		土石等の堆積の高さが3mを超える区域		それ以外の区域			土石等の(移動)高さが1m以下の場合、土石等の移動による力が100kN/m ² を超える区域		それ以外の区域		土石等の堆積の高さが3mを超える区域		それ以外の区域	
	力の大きさのうち最大のもの(kN/m ²)	土石等の高さ(m)	力の大きさのうち最大のもの(kN/m ²)	土石等の高さ(m)	力の大きさのうち最大のもの(kN/m ²)	土石等の高さ(m)	力の大きさのうち最大のもの(kN/m ²)	土石等の高さ(m)		力の大きさのうち最大のもの(kN/m ²)	土石等の高さ(m)	力の大きさのうち最大のもの(kN/m ²)	土石等の高さ(m)	力の大きさのうち最大のもの(kN/m ²)	土石等の高さ(m)	力の大きさのうち最大のもの(kN/m ²)	土石等の高さ(m)
1 ~ 2	-	-	75.52	1.00	-	-	10.11	1.89	~								
2 ~ 3	-	-	75.52	1.00	-	-	10.45	1.95	~								
3 ~ 4	-	-	73.12	1.00	-	-	10.45	1.95	~								
4 ~ 5	-	-	73.12	1.00	-	-	11.47	2.14	~								
5 ~ 6	-	-	59.63	1.00	-	-	11.47	2.14	~								
6 ~ 7	-	-	59.63	1.00	-	-	11.65	2.18	~								
7 ~ 8	-	-	57.74	1.00	-	-	11.65	2.18	~								
8 ~ 9	-	-	59.65	1.00	-	-	11.65	2.18	~

9 ~ 10	-	-	59.65	1.00	-	-	11.40	2.13	~								
10 ~ 11	-	-	100.00	1.00	-	-	16.05	3.00	~								
11 ~ 12	161.88	1.00	100.00	1.00	21.74	4.06	16.05	3.00	~								
12 ~ 13	163.45	1.00	100.00	1.00	21.74	4.06	16.05	3.00	~								
13 ~ 14	163.45	1.00	100.00	1.00	21.09	3.94	16.05	3.00	~								
14 ~ 15	160.37	1.00	100.00	1.00	17.80	3.33	16.05	3.00	~								
~									~								
~									~								
~									~								
~									~								
~									~								
~									~								
~									~								
~									~								
~									~								
~									~								
~									~

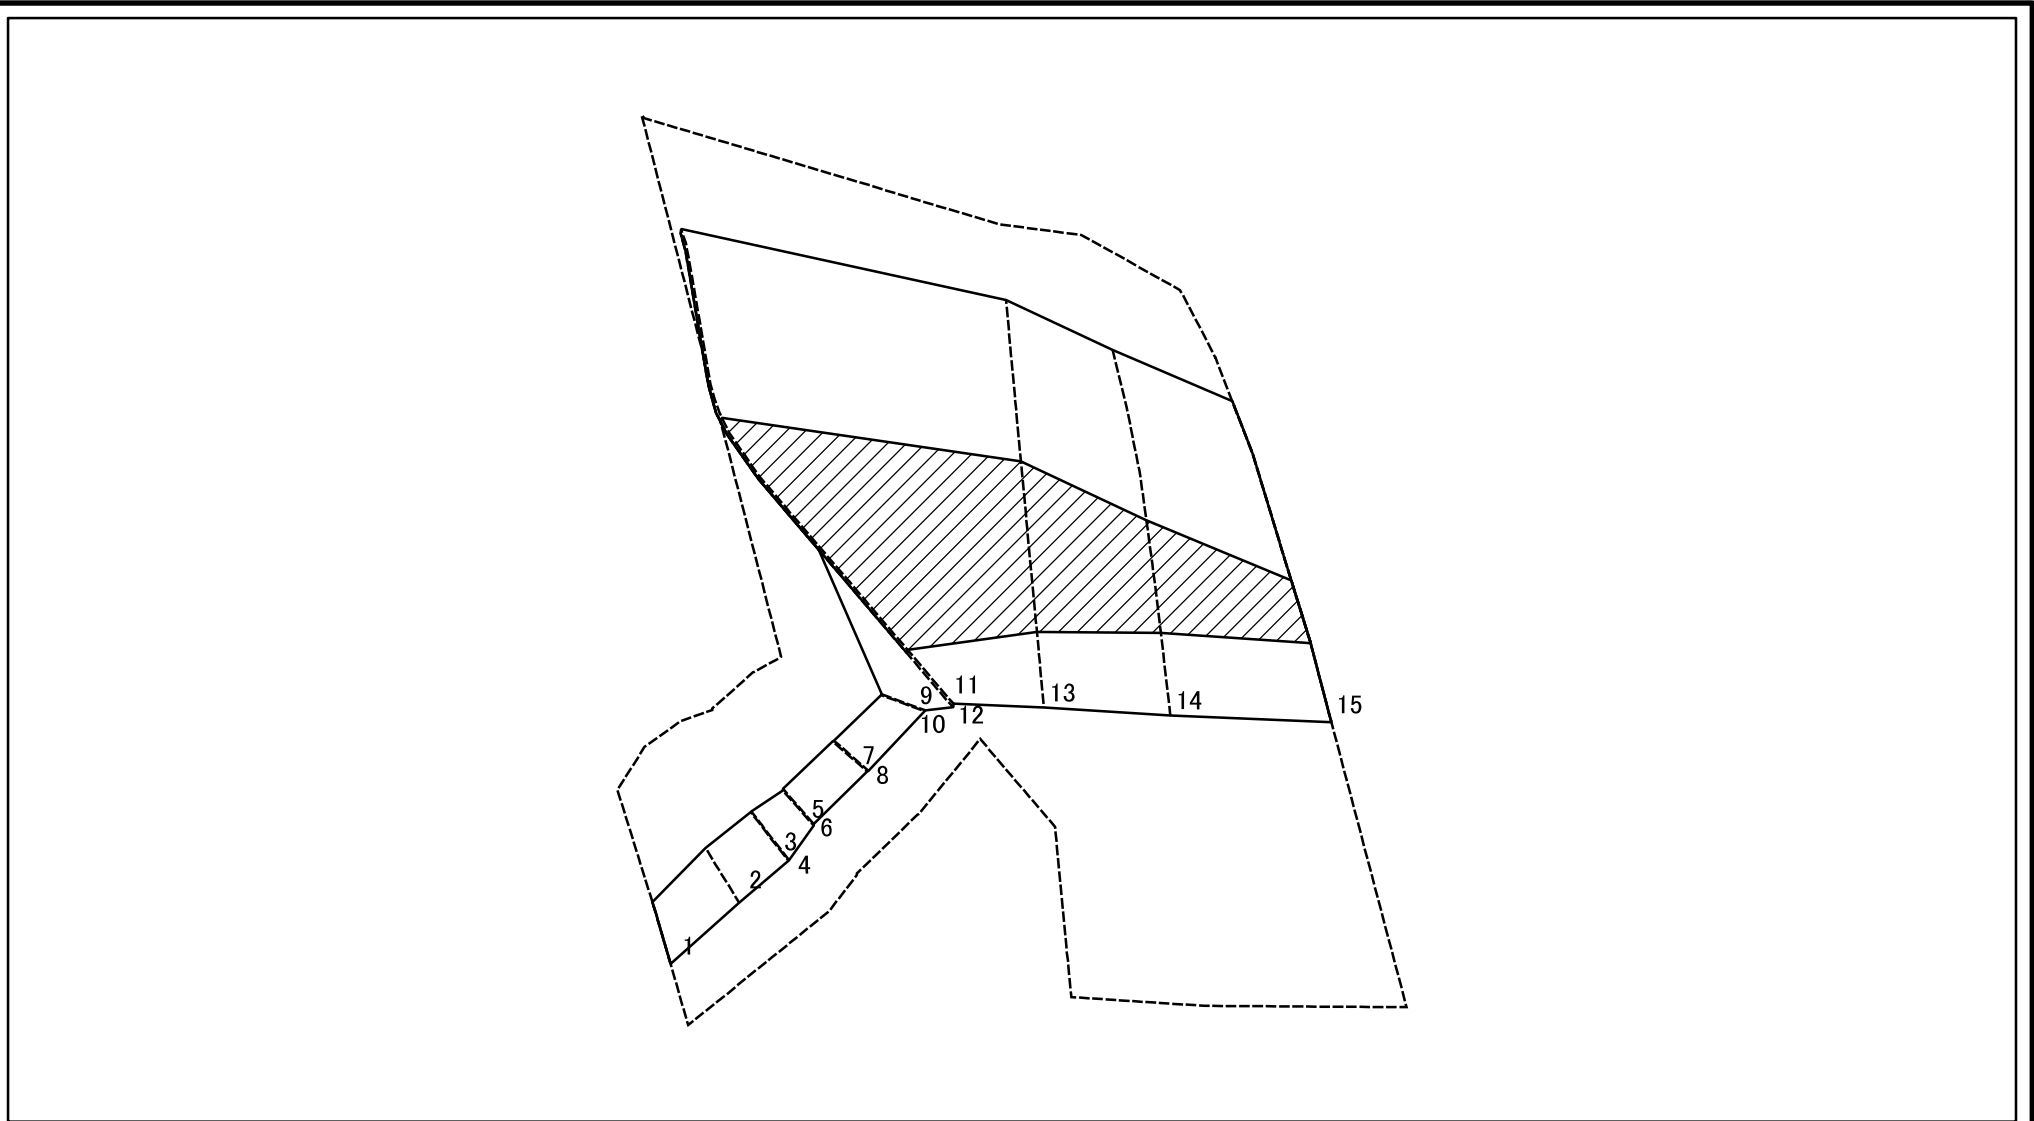
図中の数字は横断測線番号を示す

様式-2-3(急)
土砂災害特別警戒区域の区域区分図
(急傾斜地の崩壊に伴う土石等の堆積により建築物の地上部に作用すると想定される力)

土砂災害防止法施行令第二条の基準に該当する区域	
土砂災害防止法施行令第三条の基準に該当する区域	
それ以外の区域
