土砂災害警戒区域等の指定の公示に係る図書（その1）

様式-1 (急) 土砂災害警戒区域・土砂災害特別警戒区域 位置図	自然現象の種類	急傾斜地の崩壊
	箇所番号	205-Ⅲ-1017
	箇所名	小川ⅢA
	所在地	栃木県鹿沼市草久

様式-2-2(急)
土砂災害特別警戒区域の区域区分図
(急傾斜地の崩壊に伴う土石等の移動により
建築物の地上部に作用すると想定される力)

様式-3(急) 建築物の構造の規制に必要な衝撃に関する事項	自然現象の種類	急傾斜地の崩壊	箇所番号	205-Ⅲ-1017
	告示番号		箇所名	小川ⅢA
	告示年月日		所在地	栃木県鹿沼市草久

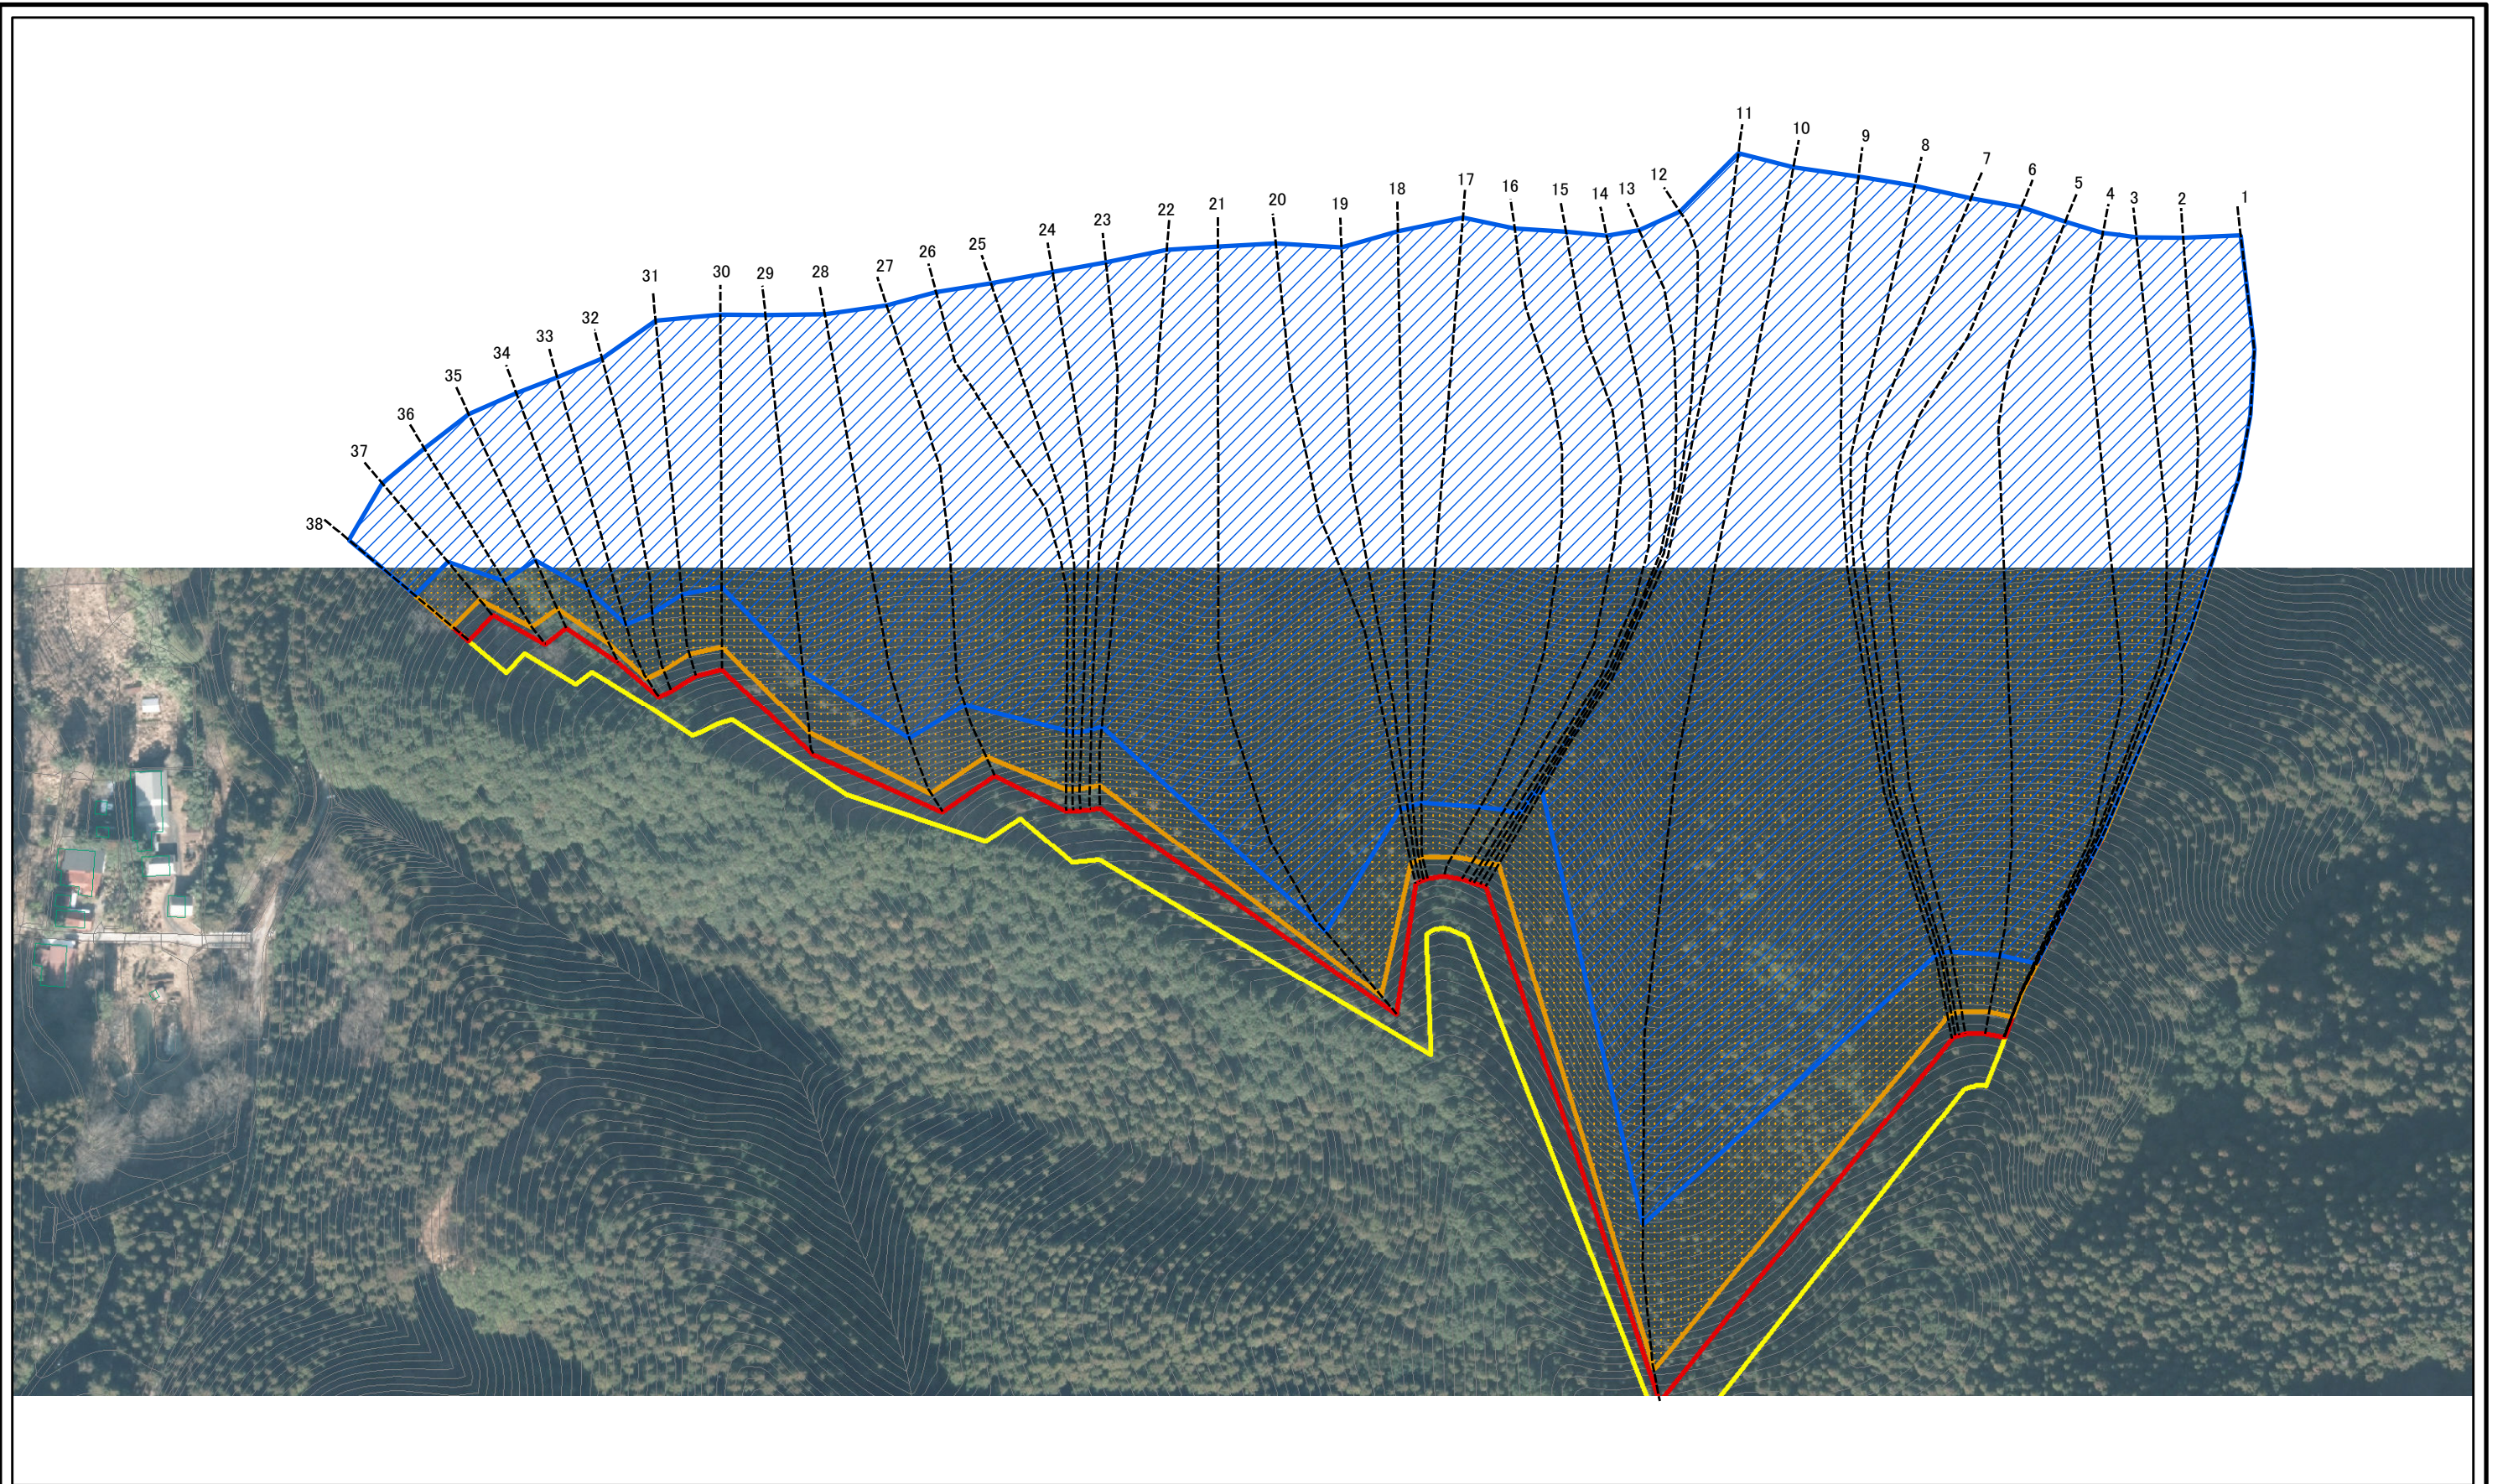
N ↑					
				1:2,000

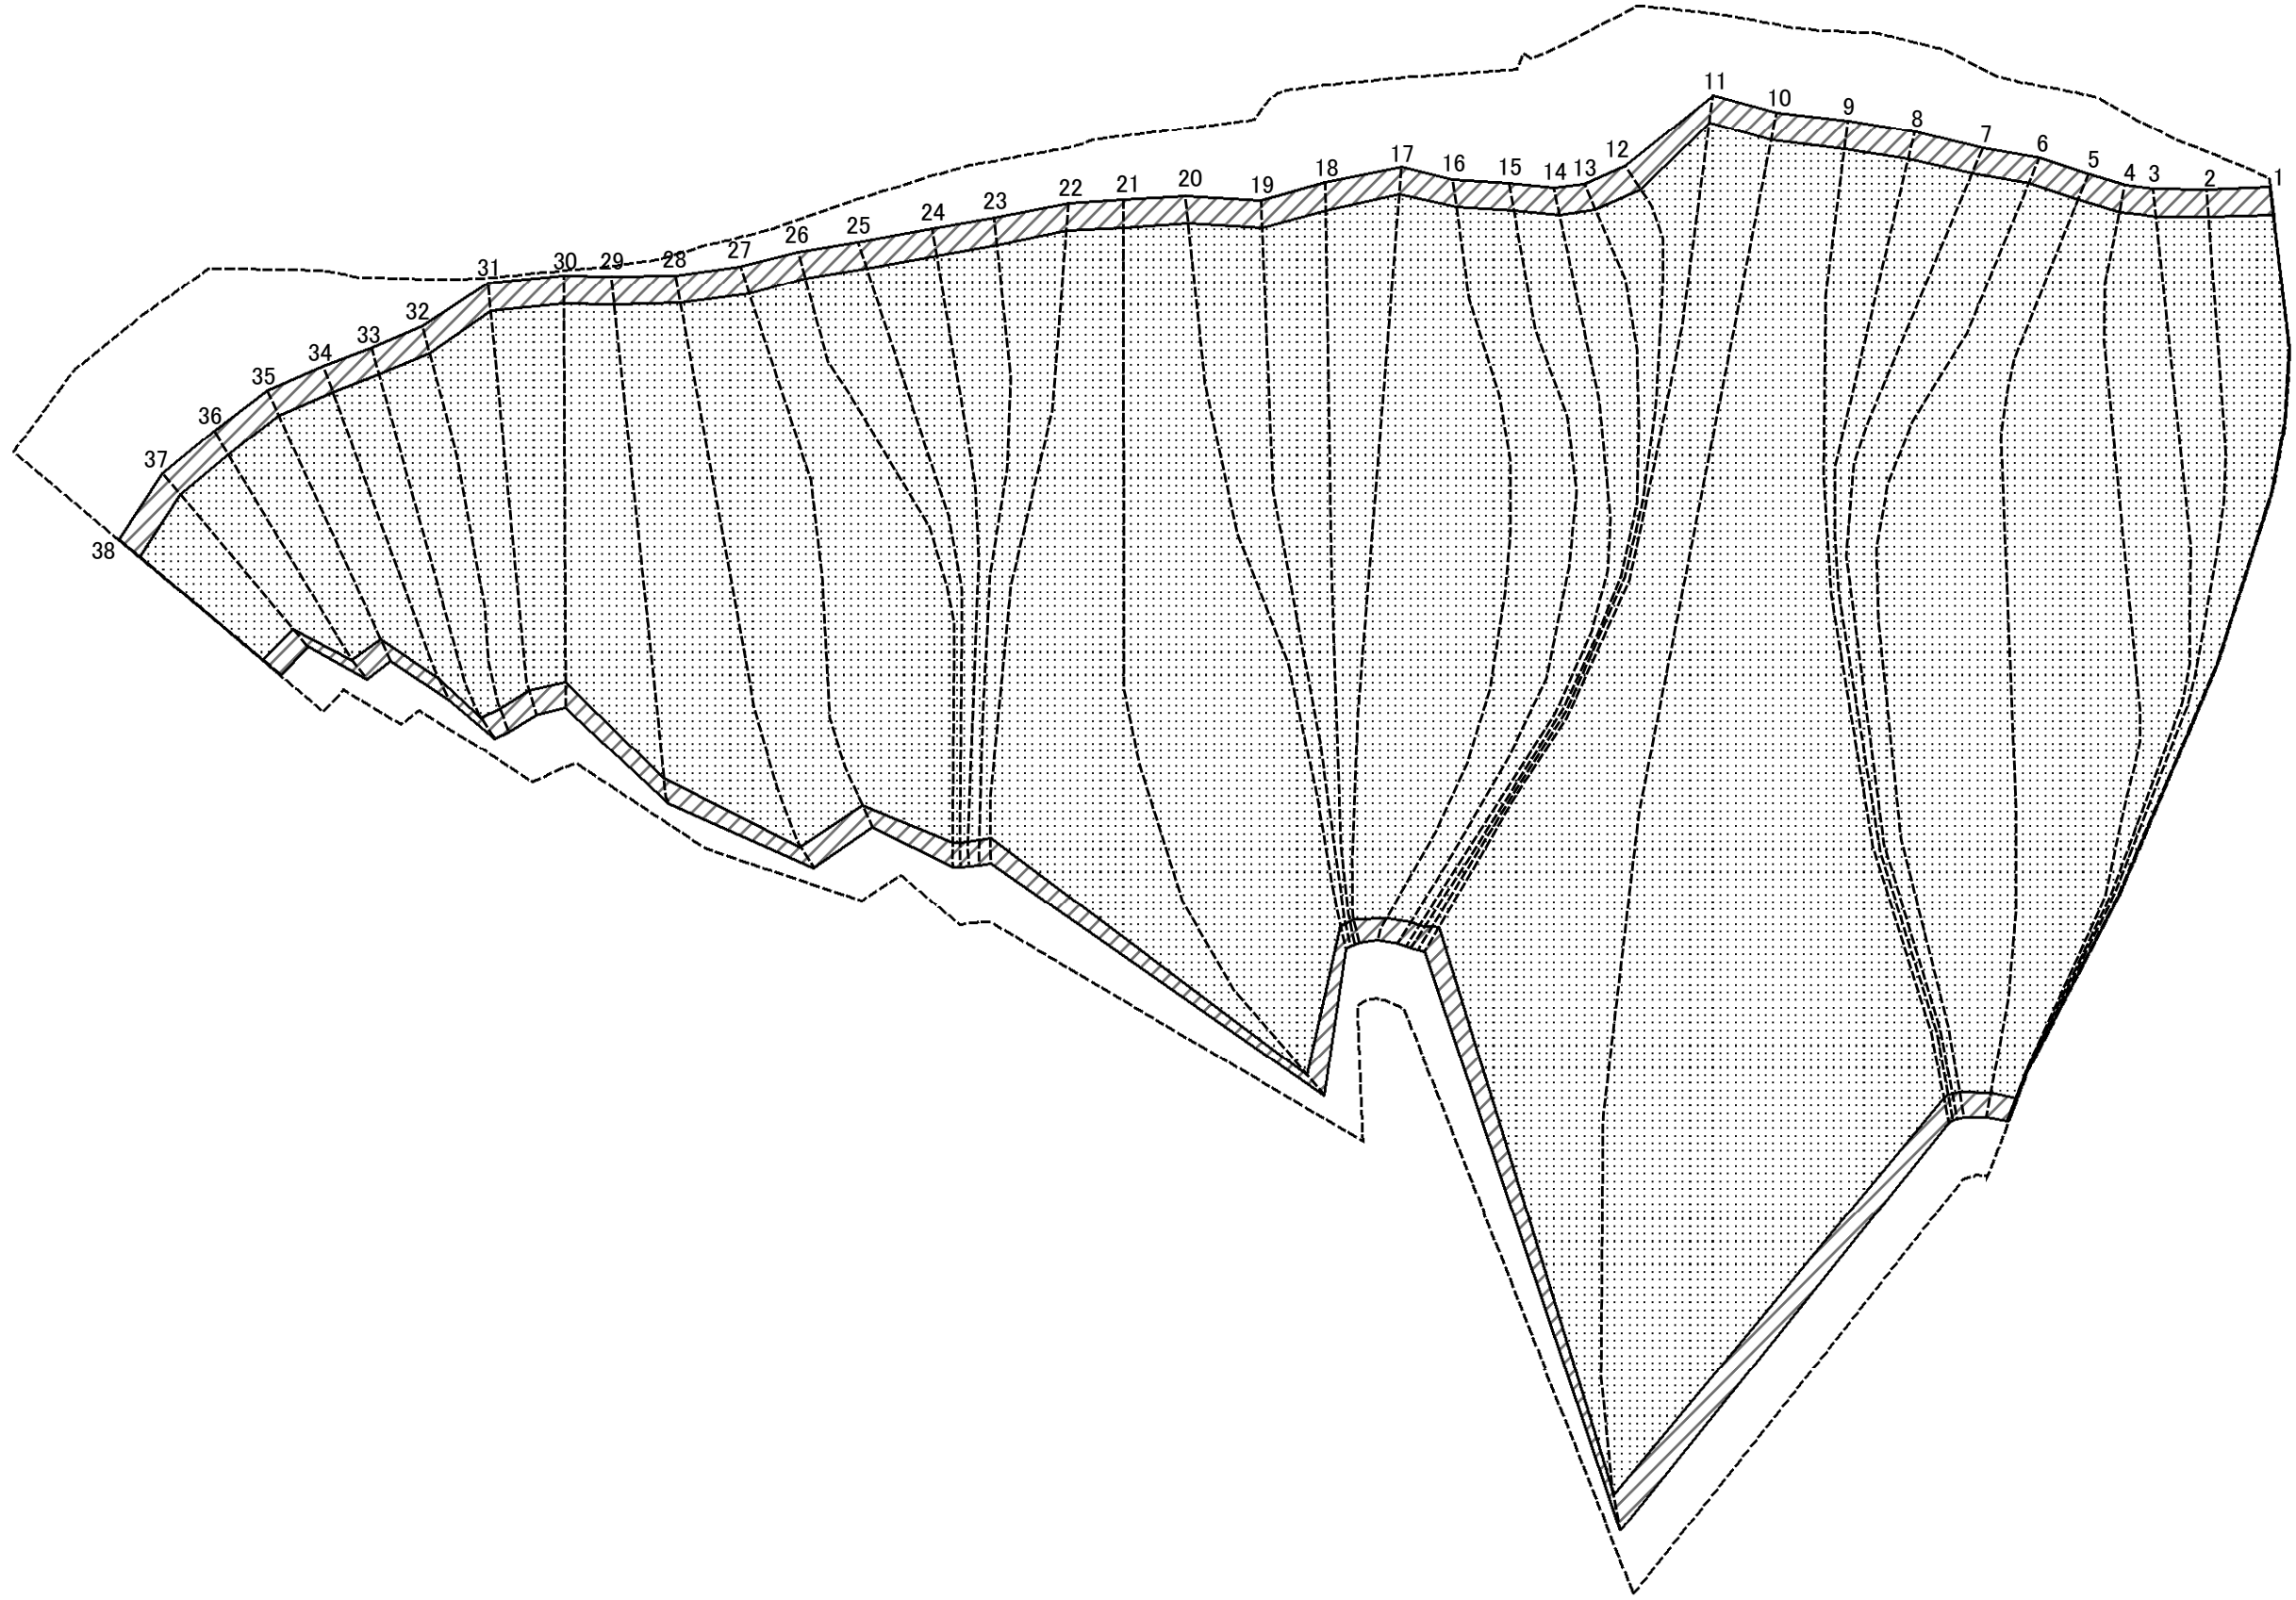
図中の数字は横断測線番号を示す

土砂災害防止法施行令第二条の基準に該当する区域	
土砂災害防止法施行令第三条の基準に該当する区域	
それ以外の区域

横断測線の区間	土石等の移動により建築物の地上部に作用すると想定される力				土石等の堆積により建築物の地上部に作用すると想定される力				横断測線の区間	土石等の移動により建築物の地上部に作用すると想定される力				土石等の堆積により建築物の地上部に作用すると想定される力			
	土石等の(移動)高さが1m以下の場合、土石等の移動による力が100kN/m ² を超える区域		それ以外の区域		土石等の堆積の高さが3mを超える区域		それ以外の区域			土石等の(移動)高さが1m以下の場合、土石等の移動による力が100kN/m ² を超える区域		それ以外の区域		土石等の堆積の高さが3mを超える区域		それ以外の区域	
	力の大きさのうち最大のもの(kN/m ²)	土石等の高さ(m)	力の大きさのうち最大のもの(kN/m ²)	土石等の高さ(m)	力の大きさのうち最大のもの(kN/m ²)	土石等の高さ(m)	力の大きさのうち最大のもの(kN/m ²)	土石等の高さ(m)		力の大きさのうち最大のもの(kN/m ²)	土石等の高さ(m)	力の大きさのうち最大のもの(kN/m ²)	土石等の高さ(m)	力の大きさのうち最大のもの(kN/m ²)	土石等の高さ(m)	力の大きさのうち最大のもの(kN/m ²)	土石等の高さ(m)
1 ~ 2	163.20	1.00	100.00	1.00	21.75	4.06	16.05	3.00	27 ~ 28	165.78	1.00	100.00	1.00	22.26	4.16	16.05	3.00
2 ~ 3	163.41	1.00	100.00	1.00	21.78	4.07	16.05	3.00	28 ~ 29	163.12	1.00	100.00	1.00	21.74	4.06	16.05	3.00
3 ~ 4	163.74	1.00	100.00	1.00	21.84	4.08	16.05	3.00	29 ~ 30	162.70	1.00	100.00	1.00	21.68	4.05	16.05	3.00
4 ~ 5	163.91	1.00	100.00	1.00	21.87	4.09	16.05	3.00	30 ~ 31	162.70	1.00	100.00	1.00	21.68	4.05	16.05	3.00

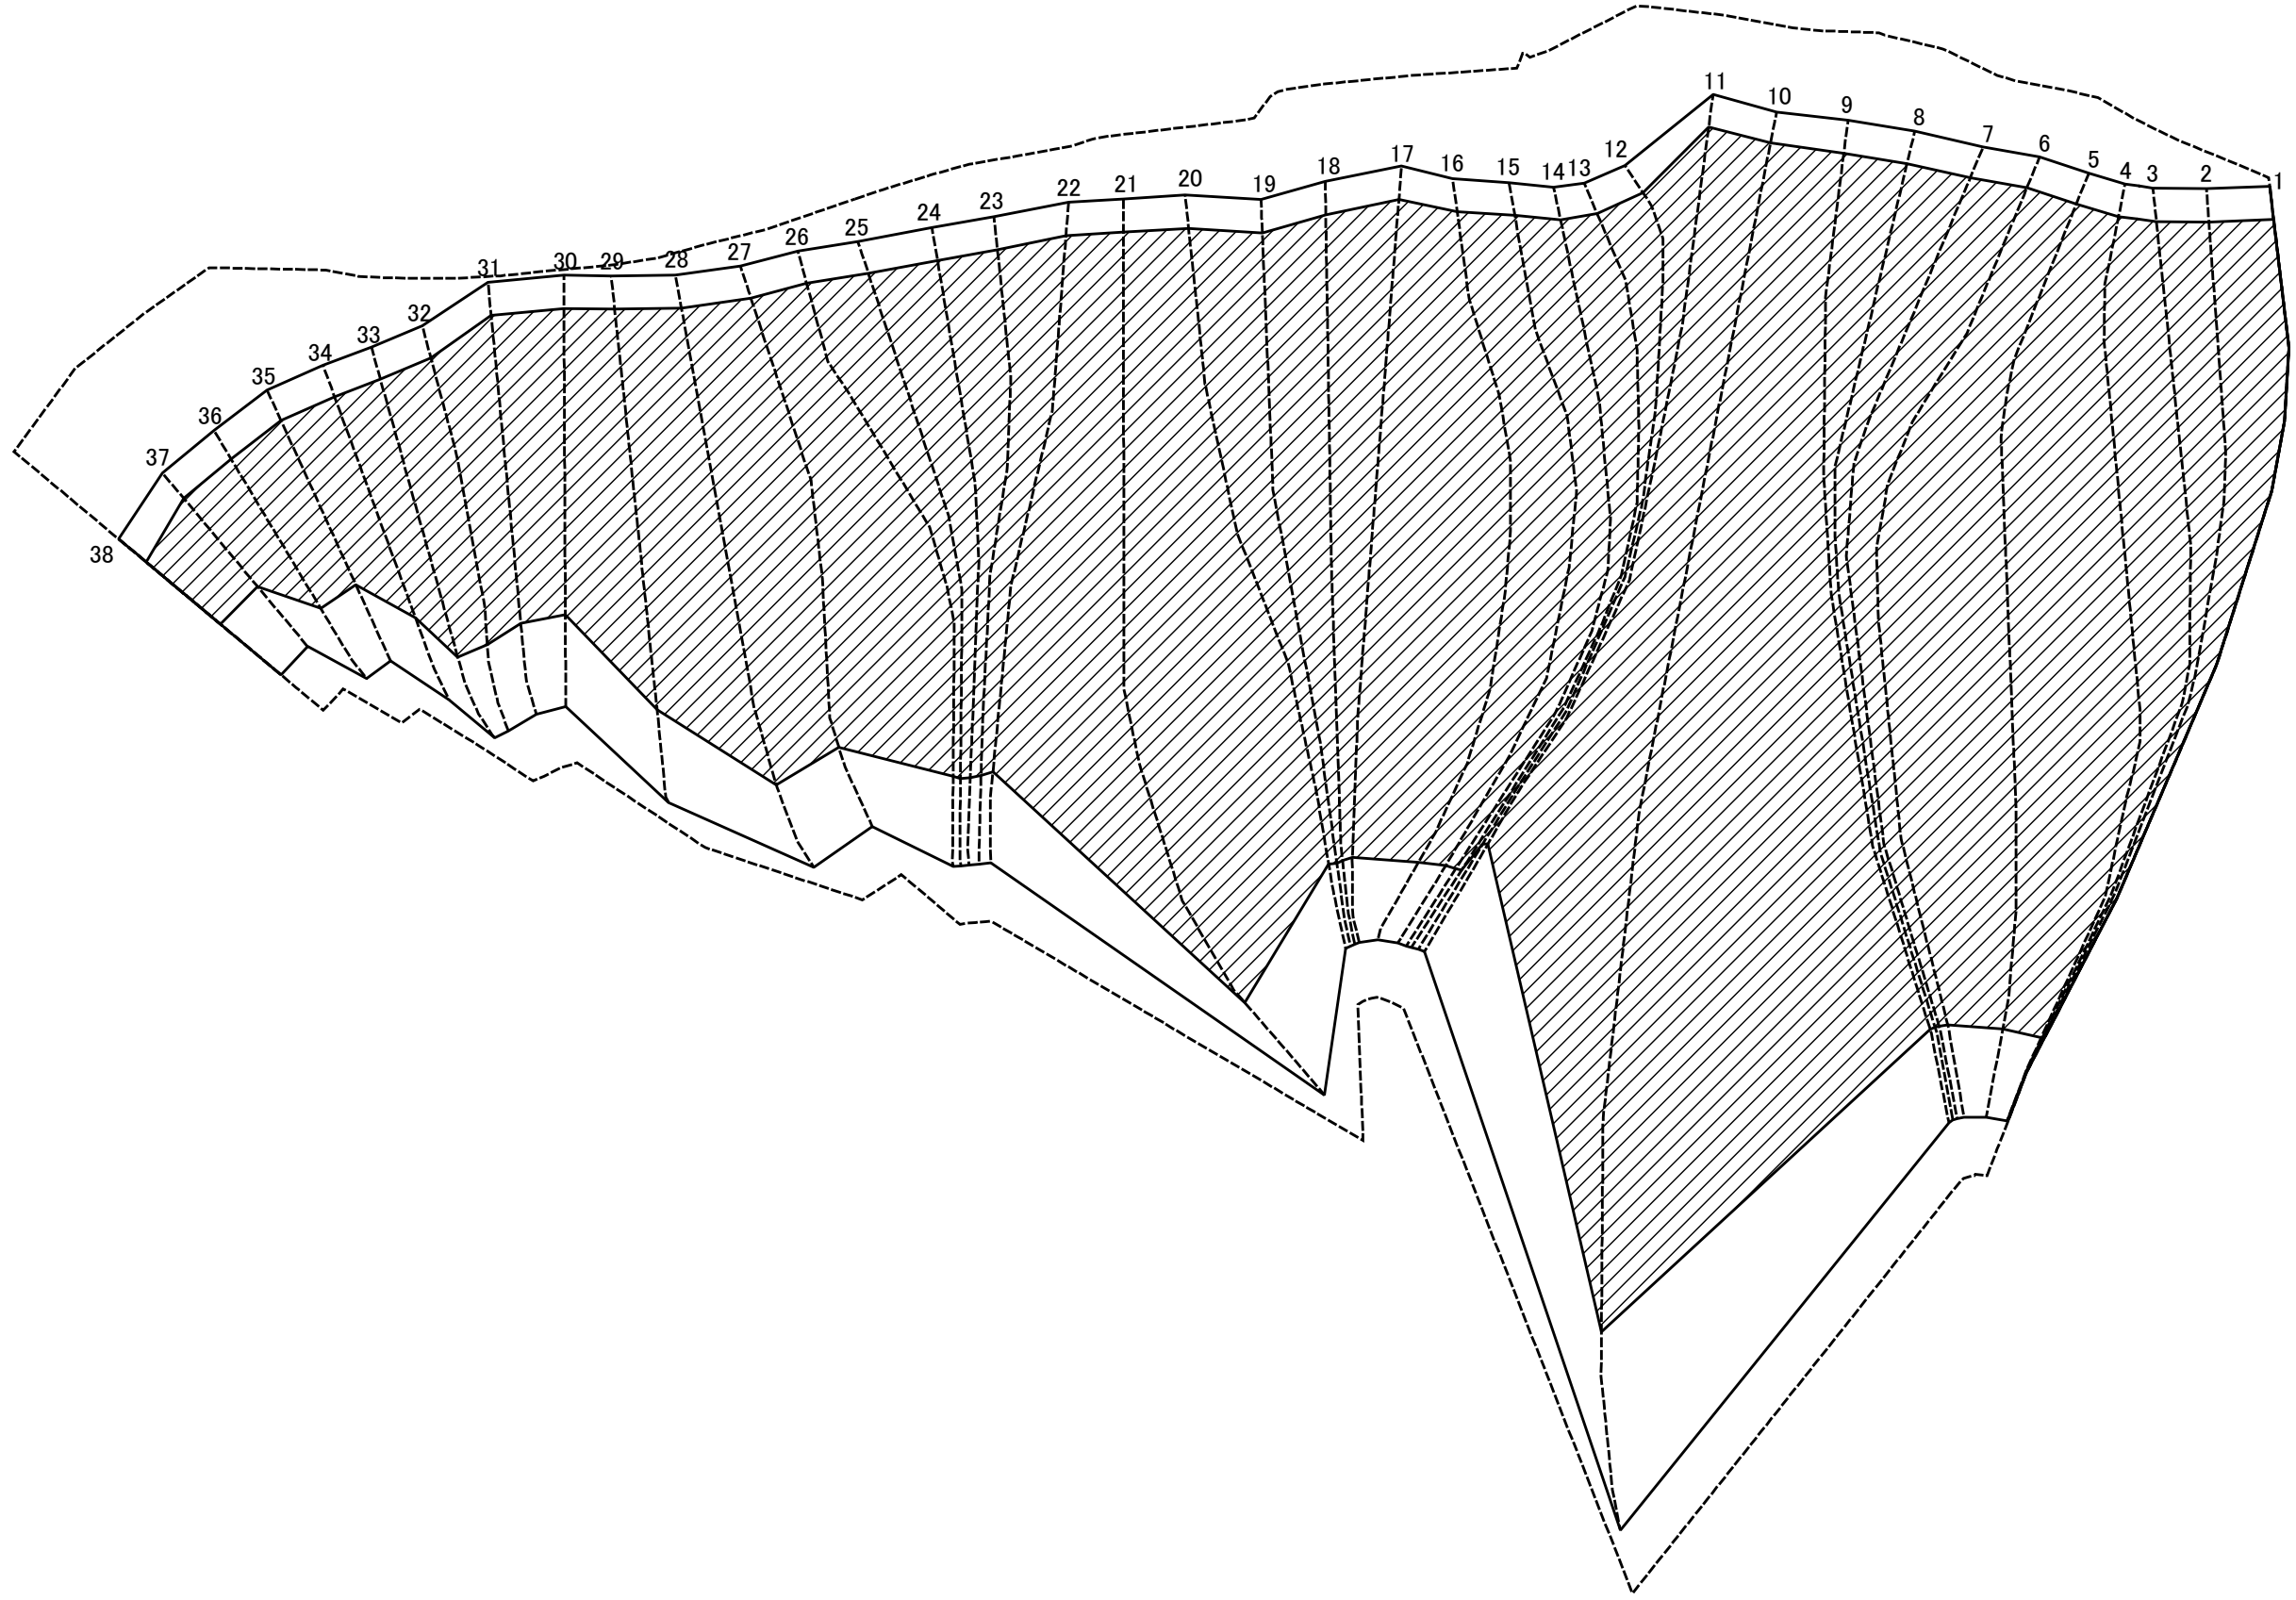
土砂災害警戒区域等の指定の公示に係る図書(その2-3)

図中の数字は横断測線番号を示す

様式-2-3(急) 土砂災害特別警戒区域の区域区分図 (急傾斜地の崩壊に伴う土石等の堆積により 建築物の地上部に作用すると想定される力)	土砂災害防止法施行令第二条の基準に該当する区域		N 縮尺 1:2,000	自然現象の種類	急傾斜地の崩壊	箇所番号	205-Ⅲ-1017
	土砂災害防止法施行令第三条の基準に該当する区域			告示番号		箇所名	小川ⅢA
	それ以外の区域			告示年月日		所在地	栃木県鹿沼市草久
