土砂災害警戒区域等の指定の公示に係る図書（その1）

土砂災害警戒区域・土砂災害特別警戒区域 位置図

205-Ⅲ-1020

八丁畑ⅢA

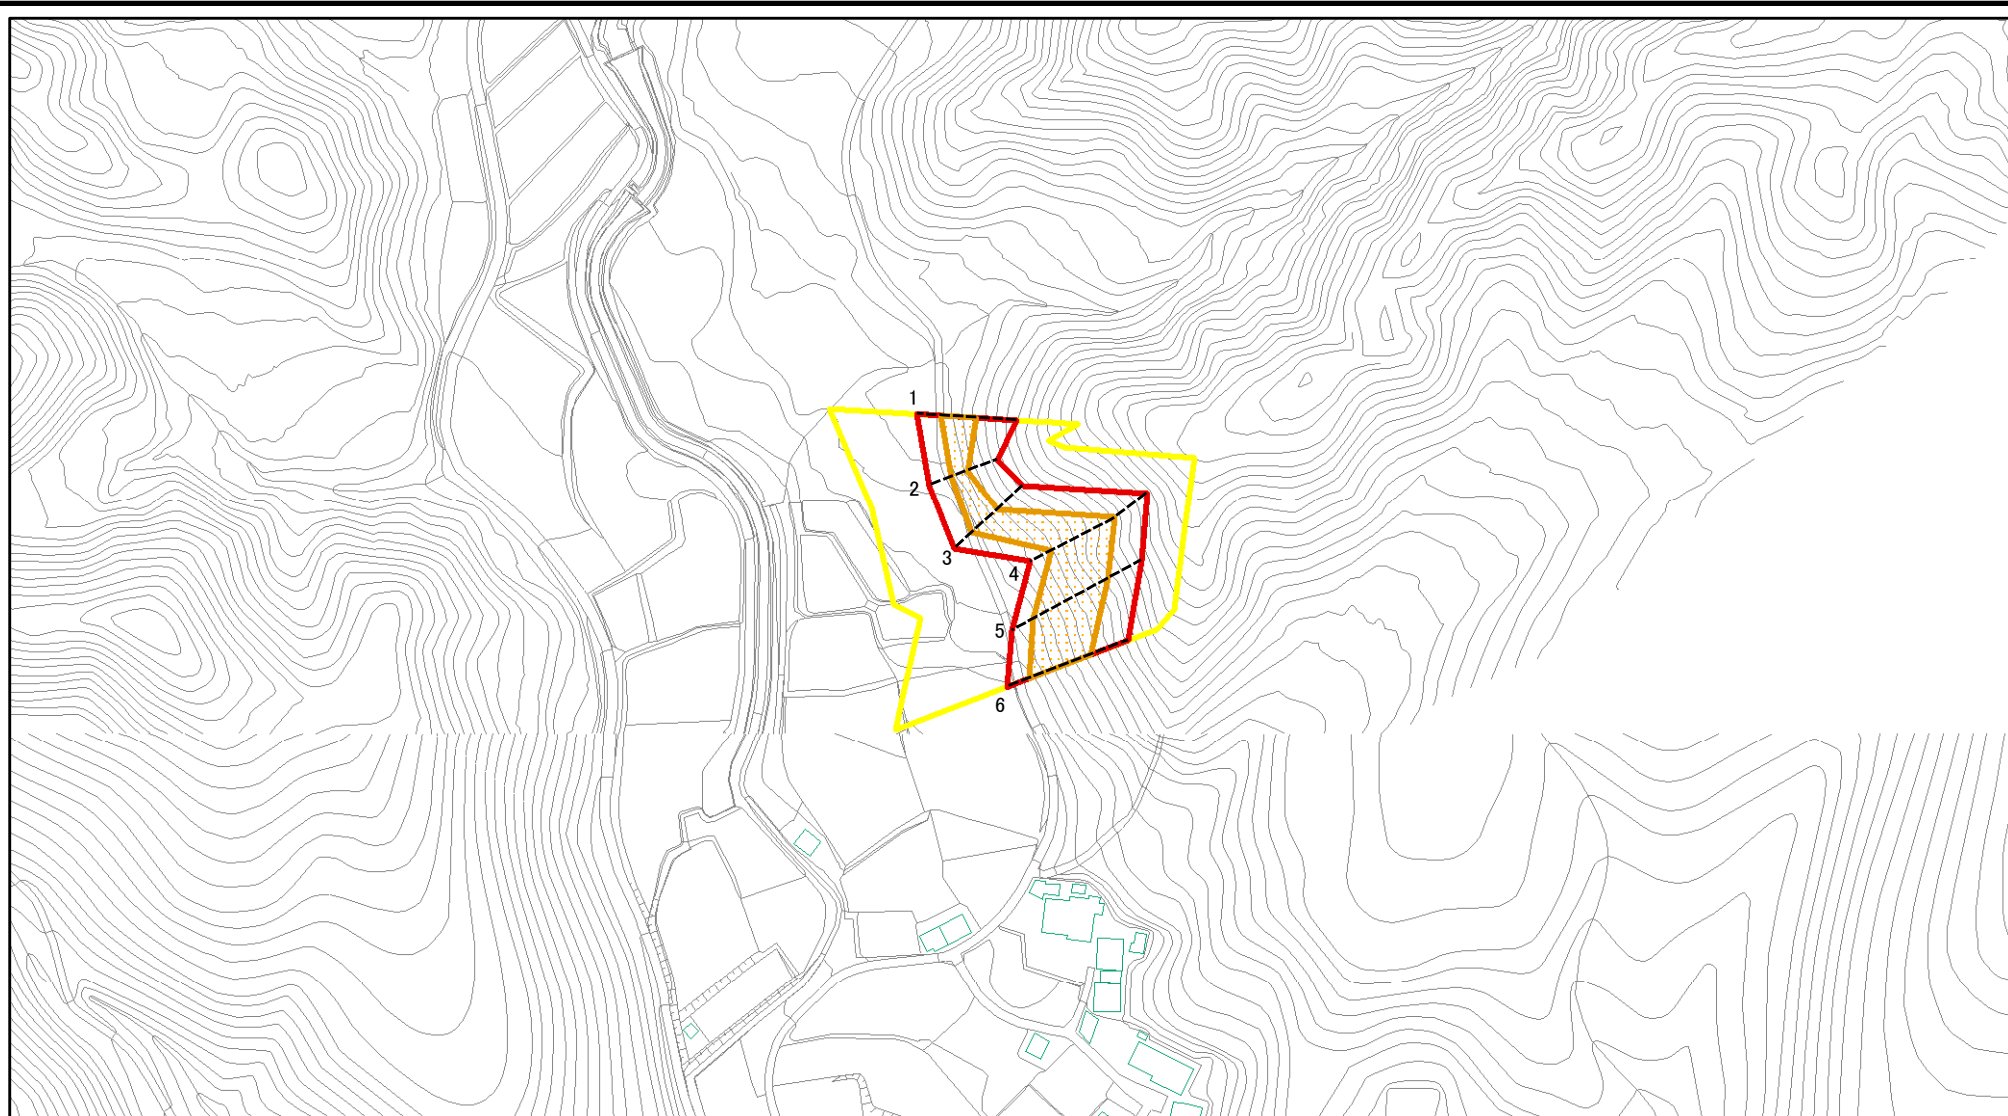
土砂災害警戒区域・土砂災害特別警戒区域
区域図(その1)

図中の数字は横断測線番号を示す

土砂災害防止法施行令第二条の基準に該当する区域	
土砂災害防止法施行令第三条の基準に該当する区域	
それ以外の区域

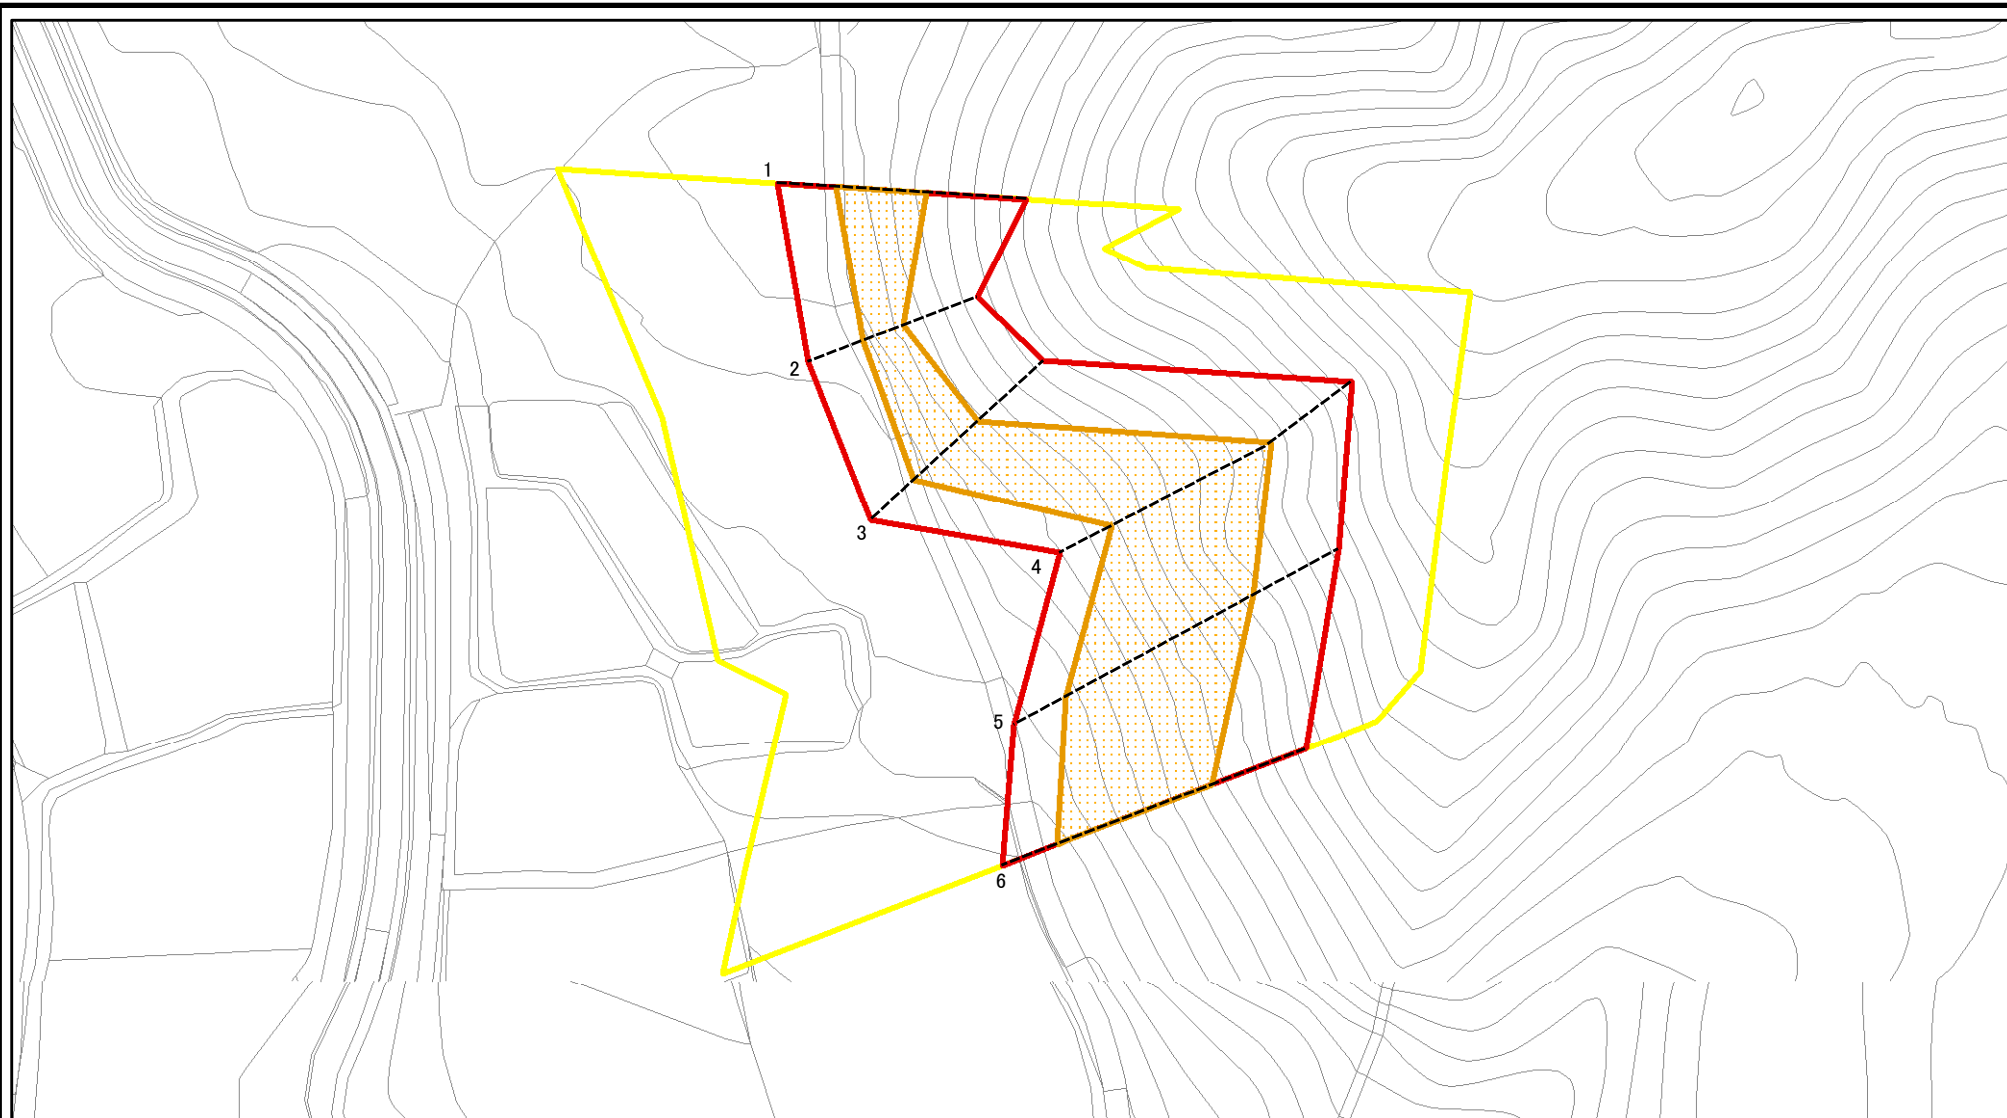
図中の数字は横断測線番号を示す

様式-2-1(急) 土砂災害警戒区域・土砂災害特別警戒区域 区域図(その2)	土砂災害防止法施行令第二条の基準に該当する区域		N 縮尺 1:1,000	自然現象の種類	急傾斜地の崩壊	箇所番号	205-III-1020
	土砂災害防止法施行令第三条の基準に該当する区域			告示番号		箇所名	八丁畑ⅢA
	土砂等の(移動)高さが1m以下の場合、土砂等の移動による力が100kN/m ² を超える区域			告示年月日		所在地	栃木県鹿沼市上大久保
	土砂等の堆積の高さが3mを超える区域						
それ以外の区域

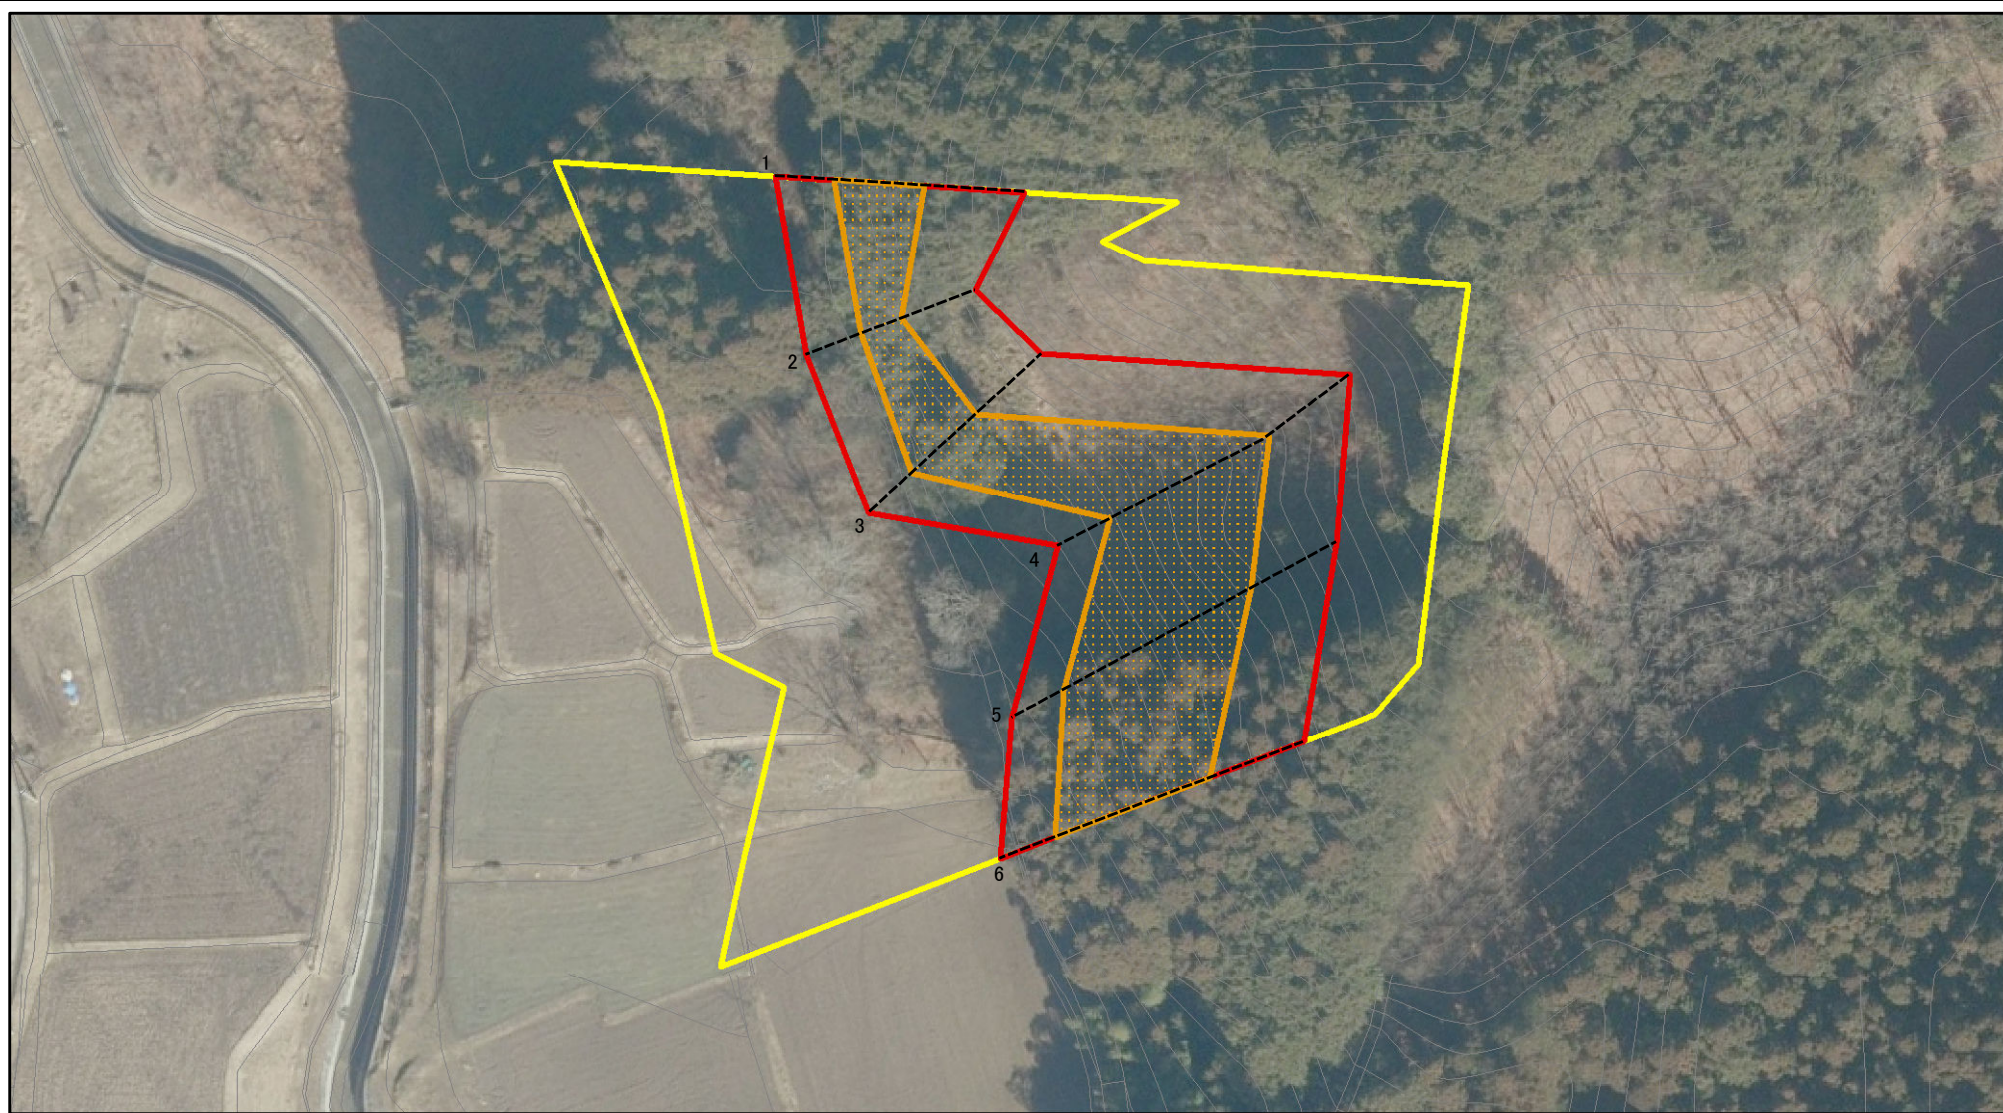
区域図(その2)

図中の数字は横断測線番号を示す

土砂災害防止法施行令第二条の基準に該当する区域	
土砂災害防止法施行令第三条の基準に該当する区域	
土砂等の(移動)高さが1m以下の場合、土砂等の移動による力が100kN/mを超える区域	
土砂等の堆積の高さが3mを超える区域	
それ以外の区域

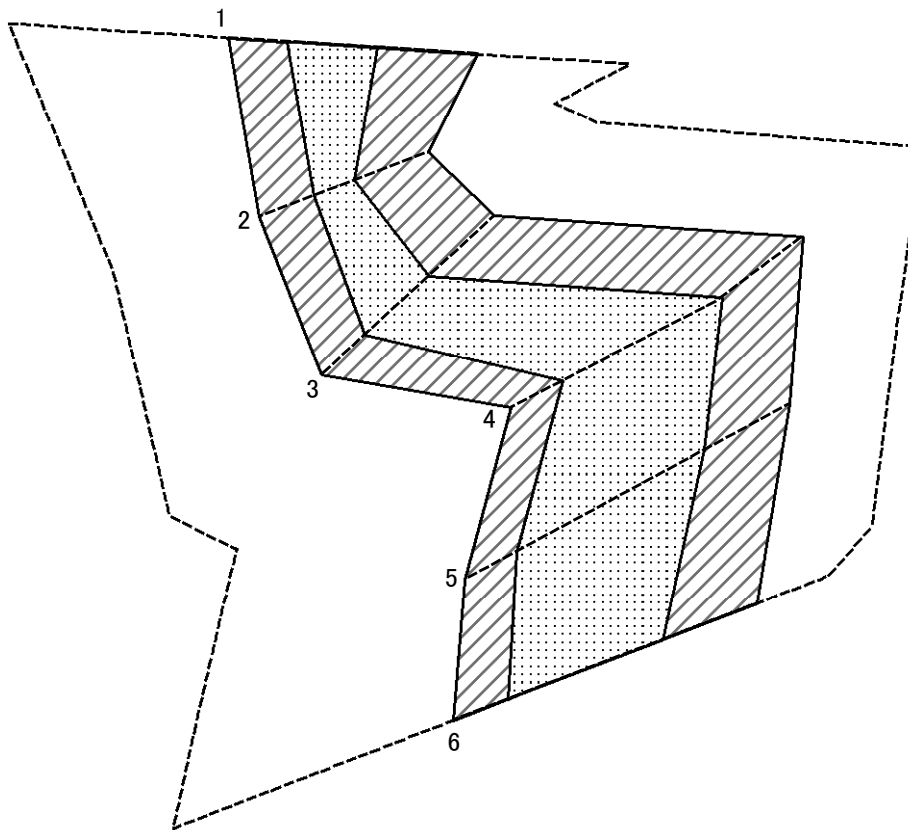
図中の数字は横断測線番号を示す

様式-2-2(急)
土砂災害特別警戒区域の区域区分図
(急傾斜地の崩壊に伴う土石等の移動により
建築物の地上部に作用すると想定される力)

土砂災害防止法施行令第二条の基準に該当する区域	
土砂災害防止法施行令第三条の基準に該当する区域	
それ以外の区域

横断測線の区間	土石等の移動により建築物の地上部に作用すると想定される力				土石等の堆積により建築物の地上部に作用すると想定される力				横断測線の区間	土石等の移動により建築物の地上部に作用すると想定される力				土石等の堆積により建築物の地上部に作用すると想定される力			
	土石等の(移動)高さが1m以下の場合、土石等の移動による力が100kN/m ² を超える区域		それ以外の区域		土石等の堆積の高さが3mを超える区域		それ以外の区域			土石等の(移動)高さが1m以下の場合、土石等の移動による力が100kN/m ² を超える区域		それ以外の区域		土石等の堆積の高さが3mを超える区域		それ以外の区域	
	力の大きさのうち最大のもの(kN/m ²)	土石等の高さ(m)	力の大きさのうち最大のもの(kN/m ²)	土石等の高さ(m)	力の大きさのうち最大のもの(kN/m ²)	土石等の高さ(m)	力の大きさのうち最大のもの(kN/m ²)	土石等の高さ(m)		力の大きさのうち最大のもの(kN/m ²)	土石等の高さ(m)	力の大きさのうち最大のもの(kN/m ²)	土石等の高さ(m)	力の大きさのうち最大のもの(kN/m ²)	土石等の高さ(m)	力の大きさのうち最大のもの(kN/m ²)	土石等の高さ(m)
1 ~ 2	116.19	1.00	100.00	1.00	-	-	11.22	2.10	~								
2 ~ 3	118.29	1.00	100.00	1.00	-	-	11.41	2.13	~								
3 ~ 4	124.54	1.00	100.00	1.00	-	-	14.41	2.69	~								
4 ~ 5	127.72	1.00	100.00	1.00	-	-	14.48	2.71	~								
5 ~ 6	127.72	1.00	100.00	1.00	-	-	14.48	2.71	~								
~									~								
~									~								
~									~								
~									~

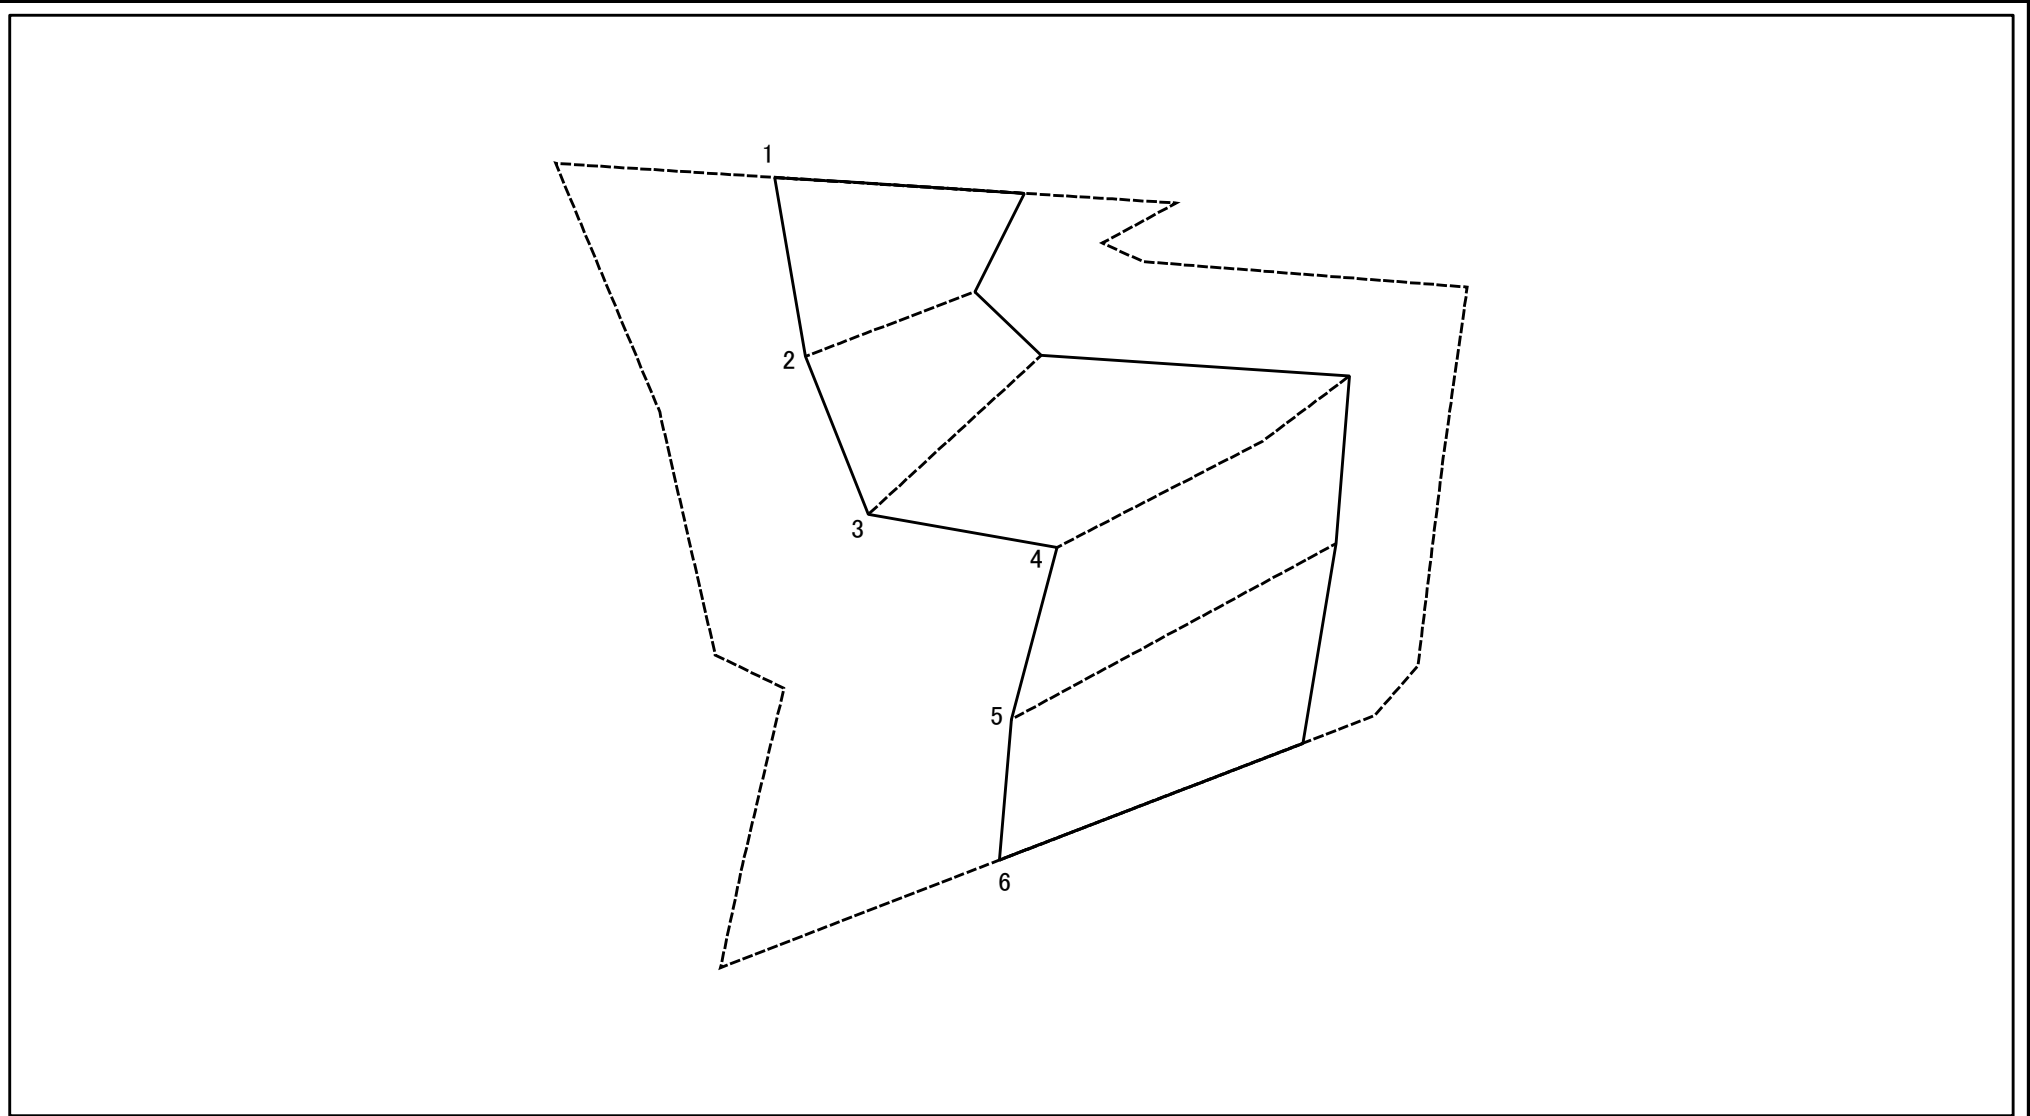
図中の数字は横断測線番号を示す

様式-2-3(急)
土砂災害特別警戒区域の区域区分図
(急傾斜地の崩壊に伴う土石等の堆積により
建築物の地上部に作用すると想定される力)

土砂災害防止法施行令第二条の基準に該当する区域	
土砂災害防止法施行令第三条の基準に該当する区域	
それ以外の区域
