土砂災害警戒区域等の指定の公示に係る図書(その1)

土砂災害警戒区域・特別警戒区域

343-II-1072

栃木県芳賀郡茂木町入郷

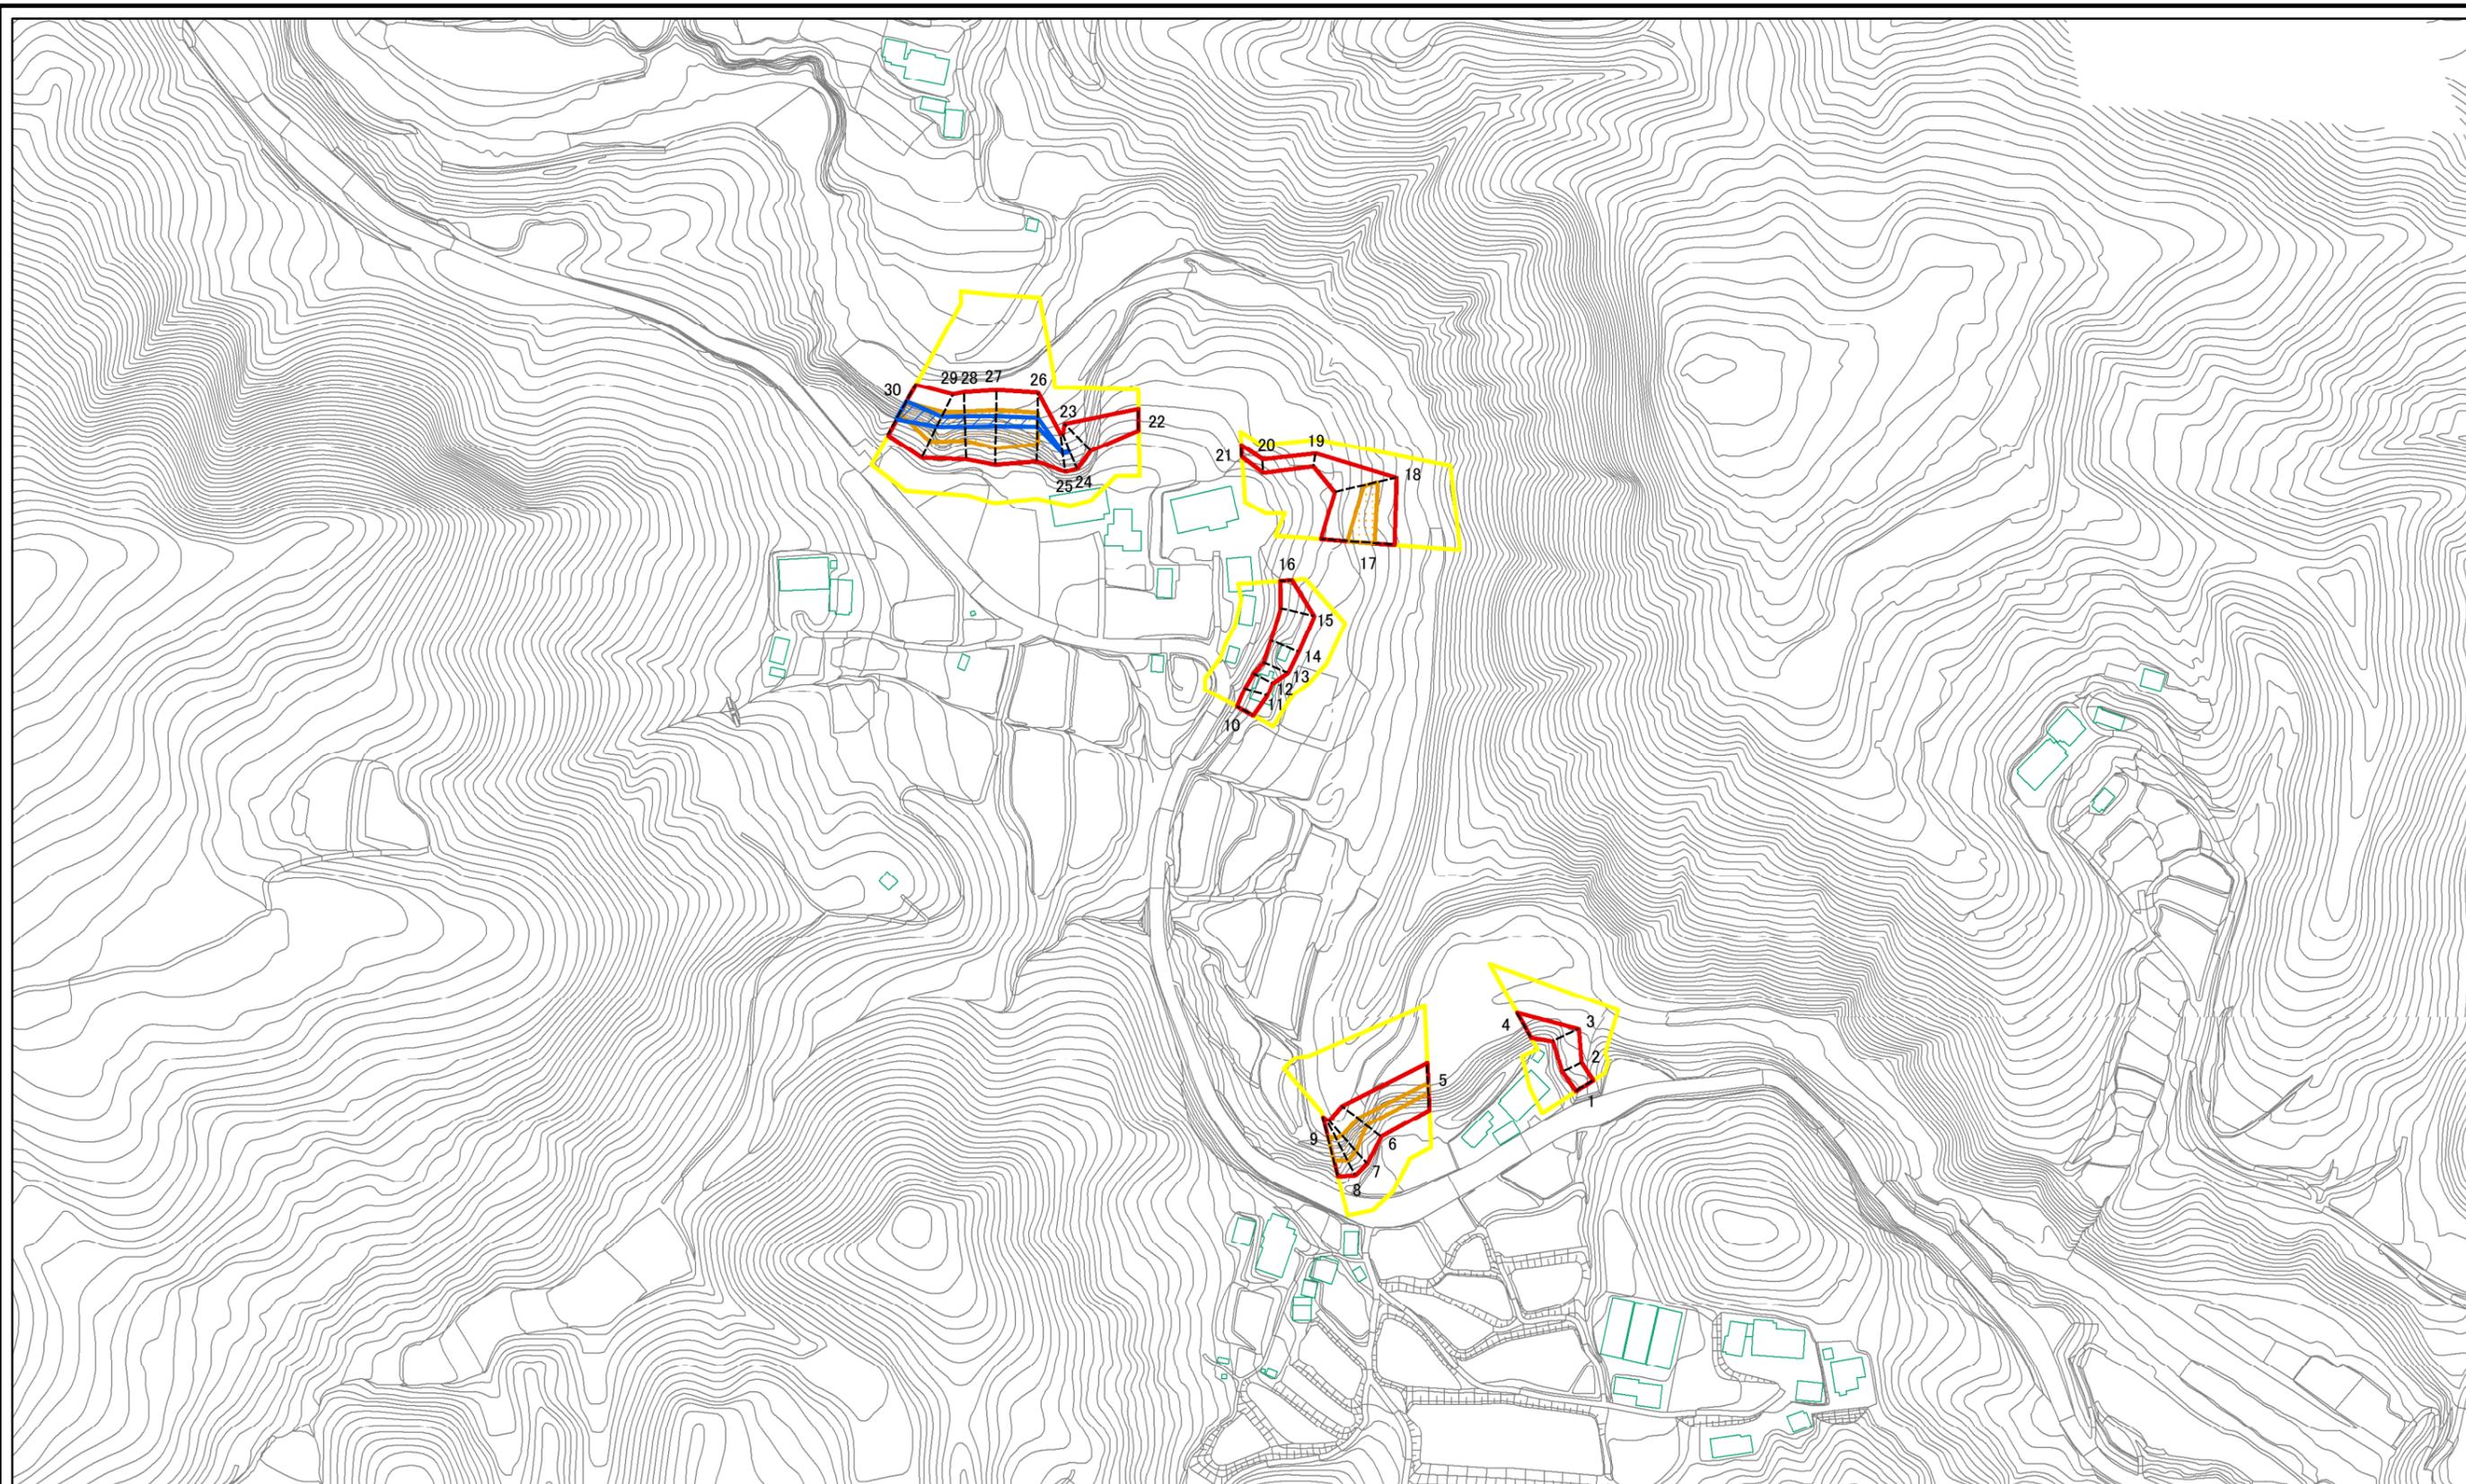
図中の数字は横断測線番号を示す

様式-2(急) 土砂災害警戒区域・土砂災害特別警戒区域 区域図(その1)	土砂災害防止法施行令第二条の基準に該当する区域		N 縮尺 1:2,500	自然現象の種類	急傾斜地の崩壊	箇所番号	343-II-1072
	土砂災害防止法施行令第三条の基準に該当する区域			告示番号		箇所名	入郷IC
	それ以外の区域			告示年月日		所在地	栃木県芳賀郡茂木町入郷

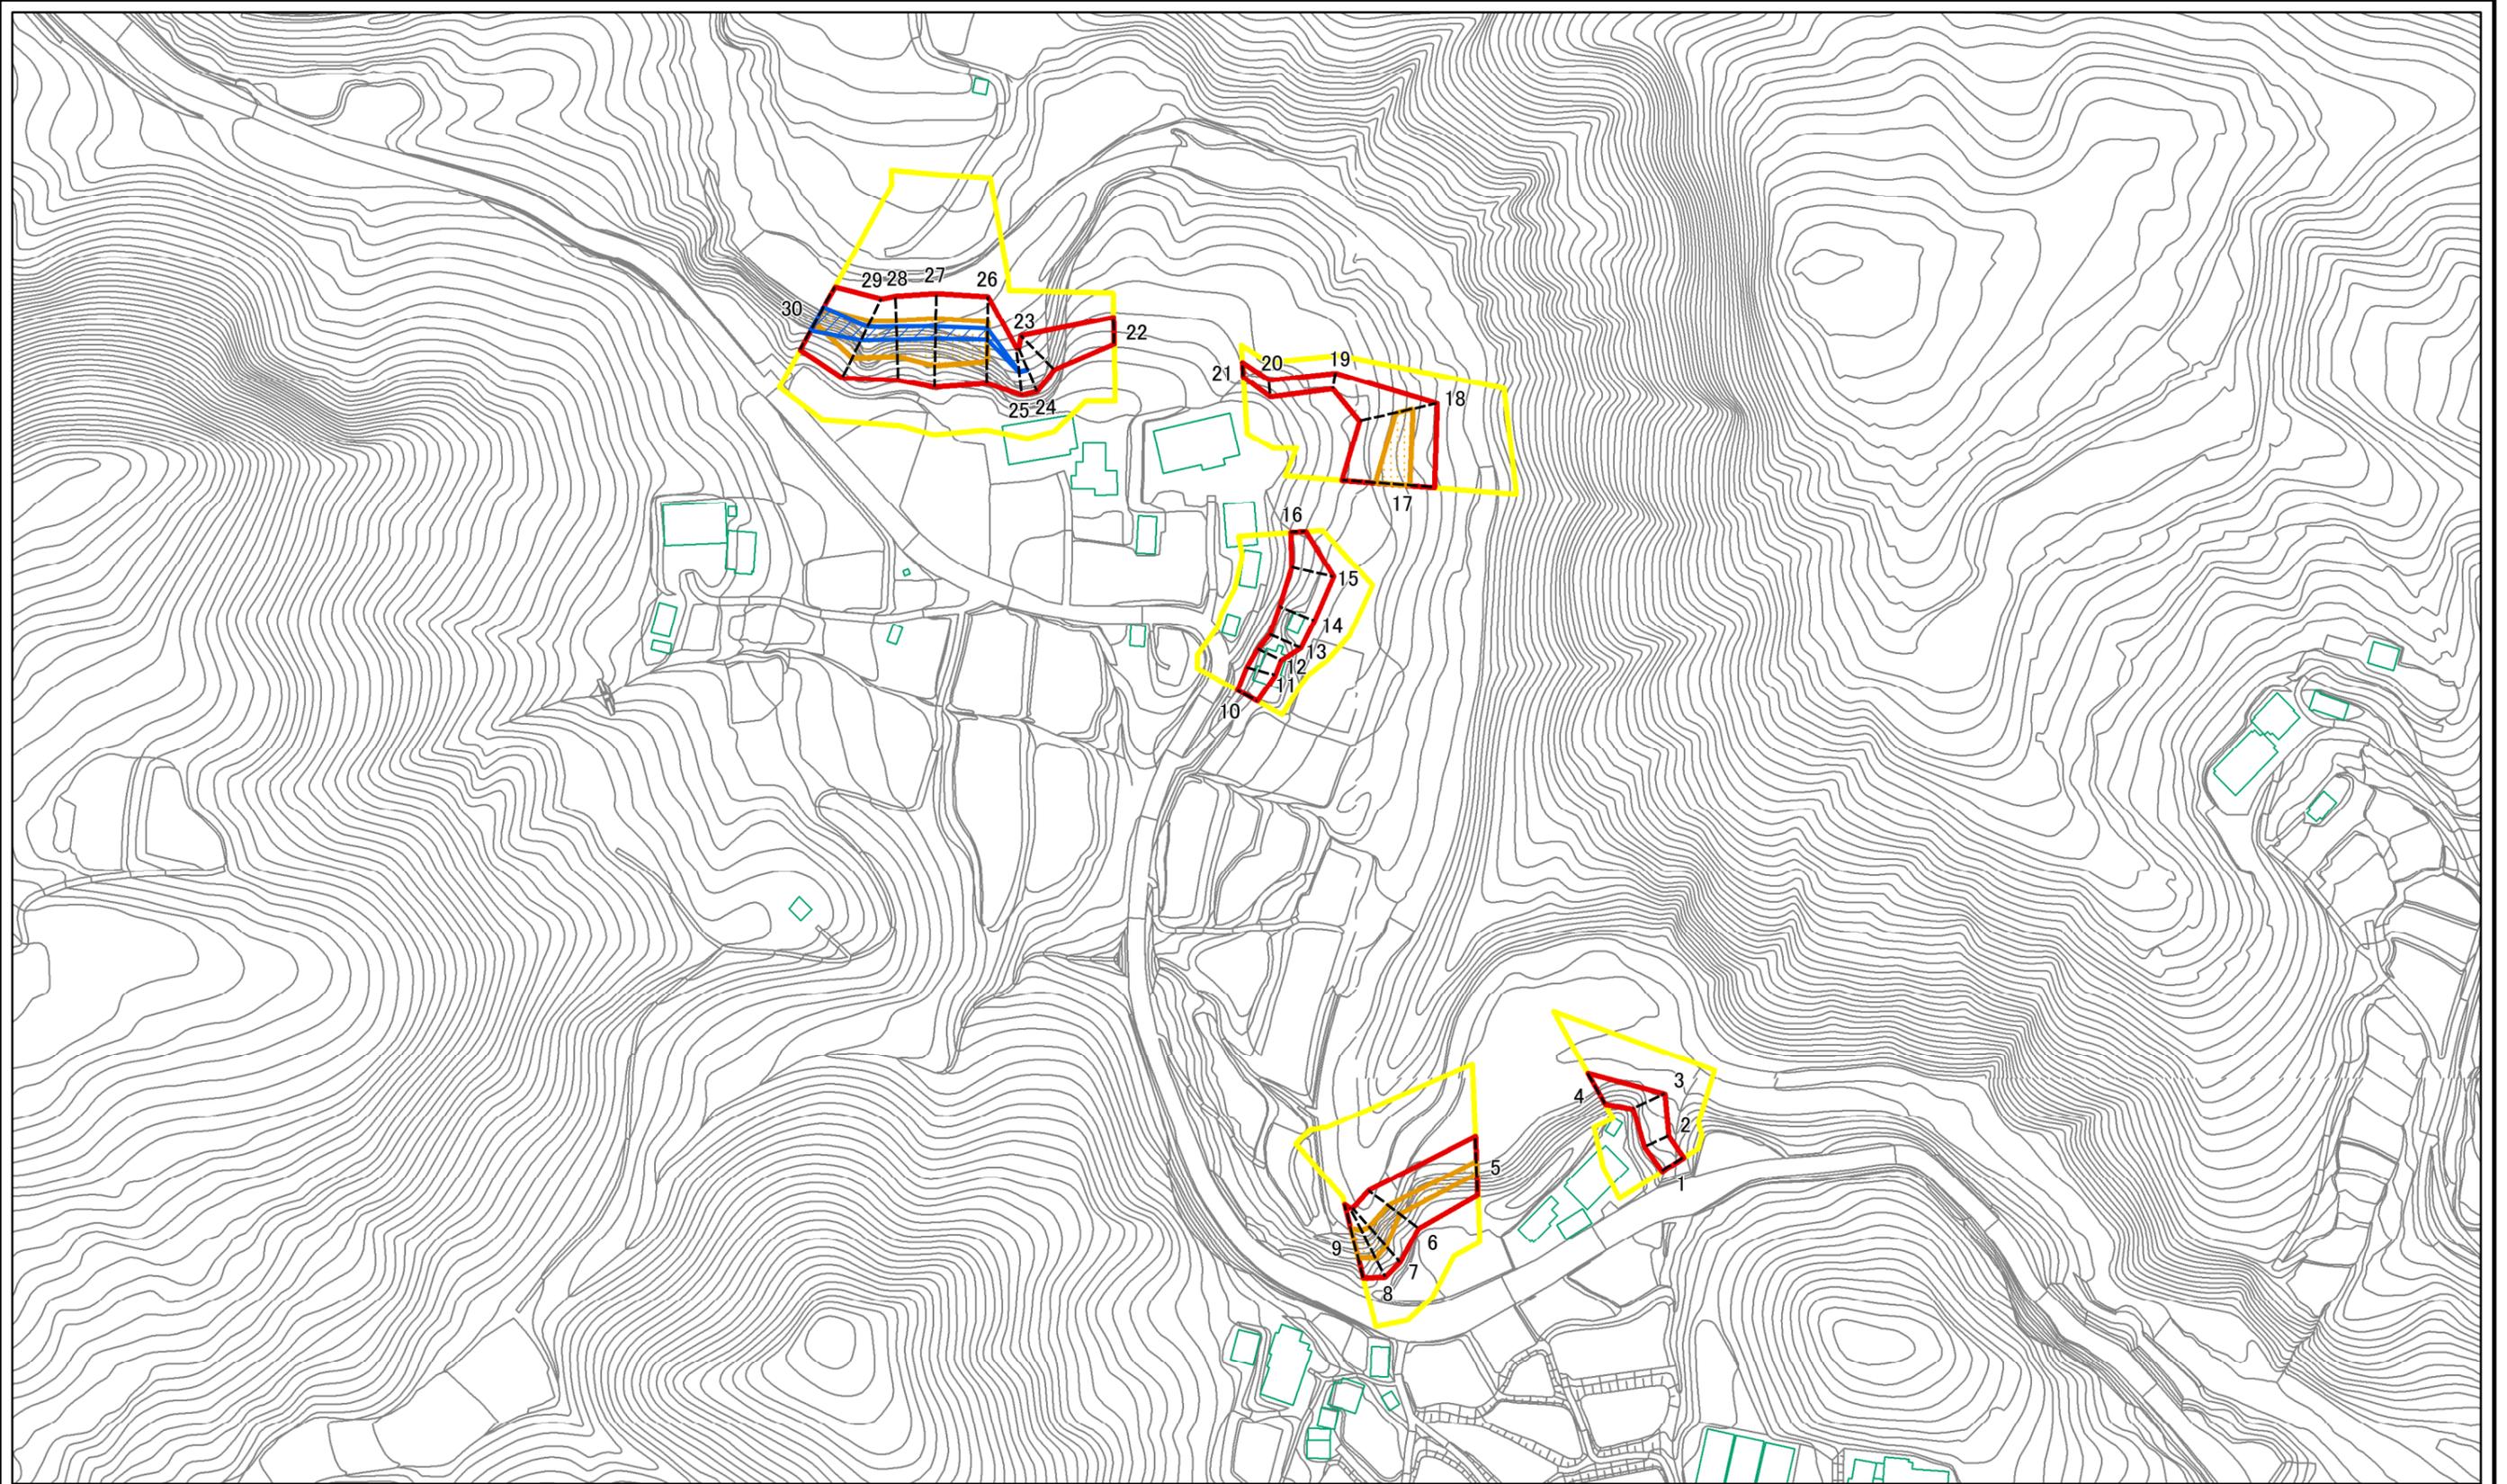
図中の数字は横断測線番号を示す

様式-2-1(急) 土砂災害警戒区域・土砂災害特別警戒区域 区域図(その2)	土砂災害防止法施行令第二条の基準に該当する区域		N 縮尺 1:2,000	自然現象の種類	急傾斜地の崩壊	箇所番号	343-II-1072
	土砂災害防止法施行令第三条の基準に該当する区域			告示番号		箇所名	入郷II C
	それ以外の区域			告示年月日		所在地	栃木県芳賀郡茂木町入郷

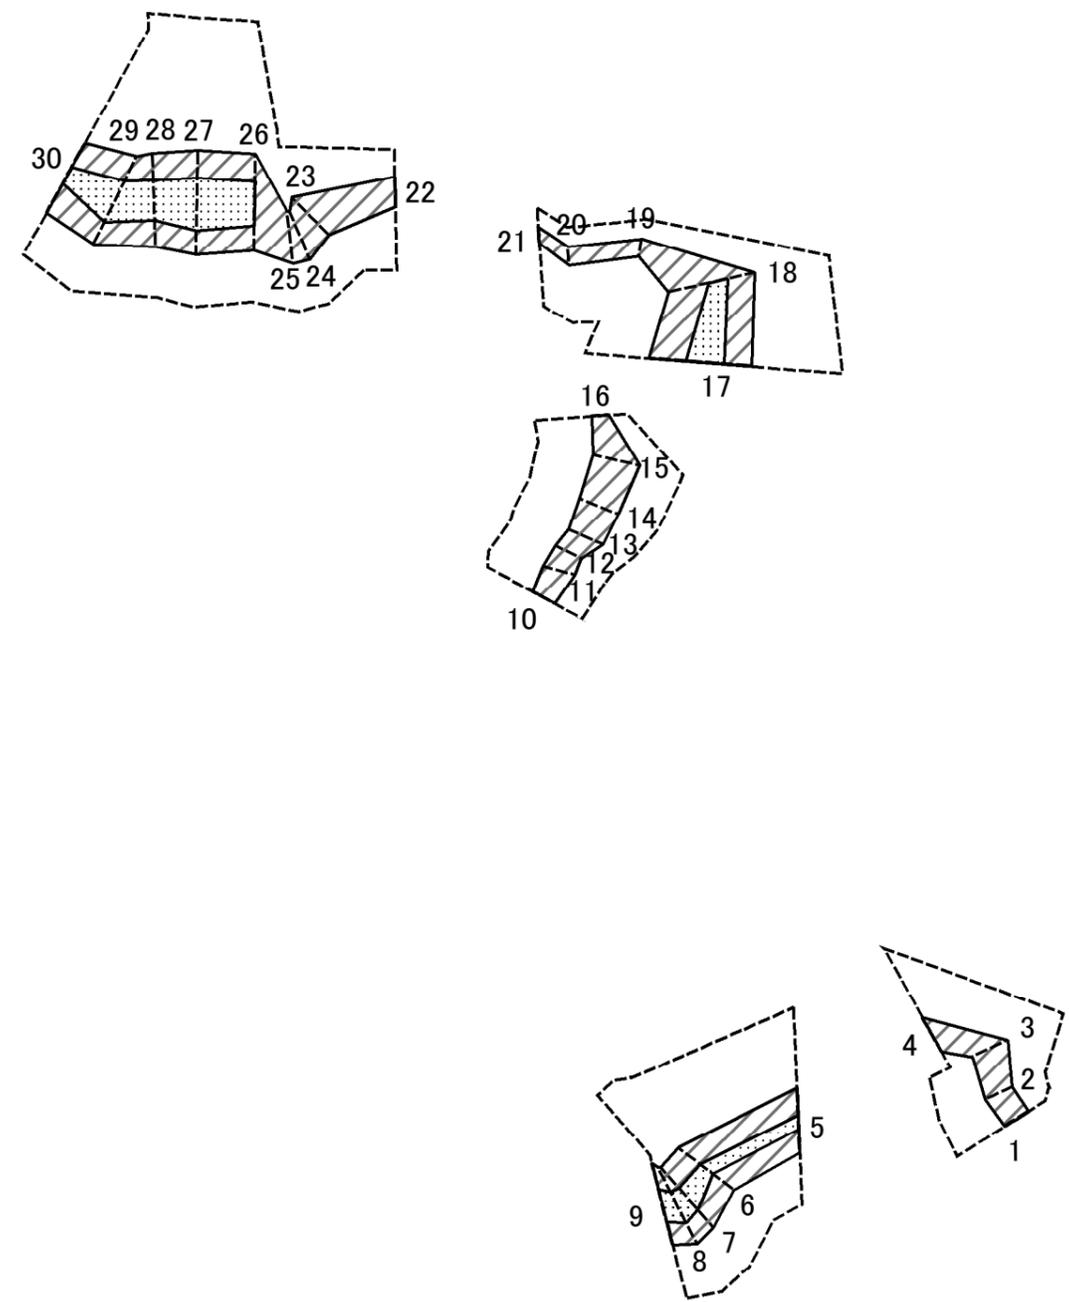
図中の数字は横断測線番号を示す

様式-2-2(急) 土砂災害特別警戒区域の区域区分図 (急傾斜地の崩壊に伴う土石等の移動により 建築物の地上部に作用すると想定される力)	土砂災害防止法施行令第二条の基準に該当する区域		N 縮尺 1:2,000	自然現象の種類	急傾斜地の崩壊	箇所番号	343-II-1072
	土砂災害防止法施行令第三条の基準に該当する区域			告示番号		箇所名	入郷ⅡC
	それ以外の区域			告示年月日		所在地	栃木県芳賀郡茂木町入郷

横断測線の区間	土石等の移動により建築物の地上部に作用すると想定される力				土石等の堆積により建築物の地上部に作用すると想定される力				横断測線の区間	土石等の移動により建築物の地上部に作用すると想定される力				土石等の堆積により建築物の地上部に作用すると想定される力			
	土石等の(移動)高さが1m以下の場合、土石等の移動による力が100kN/m ² を超える区域		それ以外の区域		土石等の堆積の高さが3mを超える区域		それ以外の区域			土石等の(移動)高さが1m以下の場合、土石等の移動による力が100kN/m ² を超える区域		それ以外の区域		土石等の堆積の高さが3mを超える区域		それ以外の区域	
	力の大きさのうち最大のもの(kN/m ²)	土石等の高さ(m)	力の大きさのうち最大のもの(kN/m ²)	土石等の高さ(m)	力の大きさのうち最大のもの(kN/m ²)	土石等の高さ(m)	力の大きさのうち最大のもの(kN/m ²)	土石等の高さ(m)		力の大きさのうち最大のもの(kN/m ²)	土石等の高さ(m)	力の大きさのうち最大のもの(kN/m ²)	土石等の高さ(m)	力の大きさのうち最大のもの(kN/m ²)	土石等の高さ(m)	力の大きさのうち最大のもの(kN/m ²)	土石等の高さ(m)
1 ~ 2	-	-	73.68	1.00	-	-	10.54	2.08	27 ~ 28	141.67	1.00	100.00	1.00	16.37	3.24	15.16	3.00
2 ~ 3	-	-	79.22	1.00	-	-	14.11	2.79	28 ~ 29	136.37	1.00	100.00	1.00	16.37	3.24	15.16	3.00
3 ~ 4	-	-	79.22	1.00	-	-	15.16	3.00	29 ~ 30	136.37	1.00	100.00	1.00	20.06	3.97	15.16	3.00
~									~								
5 ~ 6	114.96	1.00	100.00	1.00	-	-	14.35	2.84	~

6 ~ 7	126.76	1.00	100.00	1.00	-	-	14.35	2.84	~								
7 ~ 8	130.90	1.00	100.00	1.00	-	-	13.45	2.66	~								
8 ~ 9	130.90	1.00	100.00	1.00	-	-	13.07	2.59	~								
~									~								
10 ~ 11	-	-	79.44	1.00	-	-	10.42	2.06	~								
11 ~ 12	-	-	79.44	1.00	-	-	10.38	2.05	~								
12 ~ 13	-	-	83.93	1.00	-	-	10.38	2.05	~								
13 ~ 14	-	-	89.82	1.00	-	-	9.77	1.93	~								
14 ~ 15	-	-	96.33	1.00	-	-	11.41	2.26	~								
15 ~ 16	-	-	96.33	1.00	-	-	11.41	2.26	~								
~									~								
17 ~ 18	119.89	1.00	100.00	1.00	-	-	10.97	2.17	~								
18 ~ 19	-	-	100.00	1.00	-	-	10.78	2.13	~								
19 ~ 20	-	-	61.71	1.00	-	-	9.10	1.80	~								
20 ~ 21	-	-	61.71	1.00	-	-	9.10	1.80	~								
~									~								
22 ~ 23	-	-	97.80	1.00	-	-	13.47	2.66	~								
23 ~ 24	-	-	97.80	1.00	-	-	15.16	3.00	~								
24 ~ 25	-	-	94.03	1.00	15.35	3.04	15.16	3.00	~								
25 ~ 26	-	-	100.00	1.00	15.85	3.14	15.16	3.00	~								
26 ~ 27	141.67	1.00	100.00	1.00	15.85	3.14	15.16	3.00	~

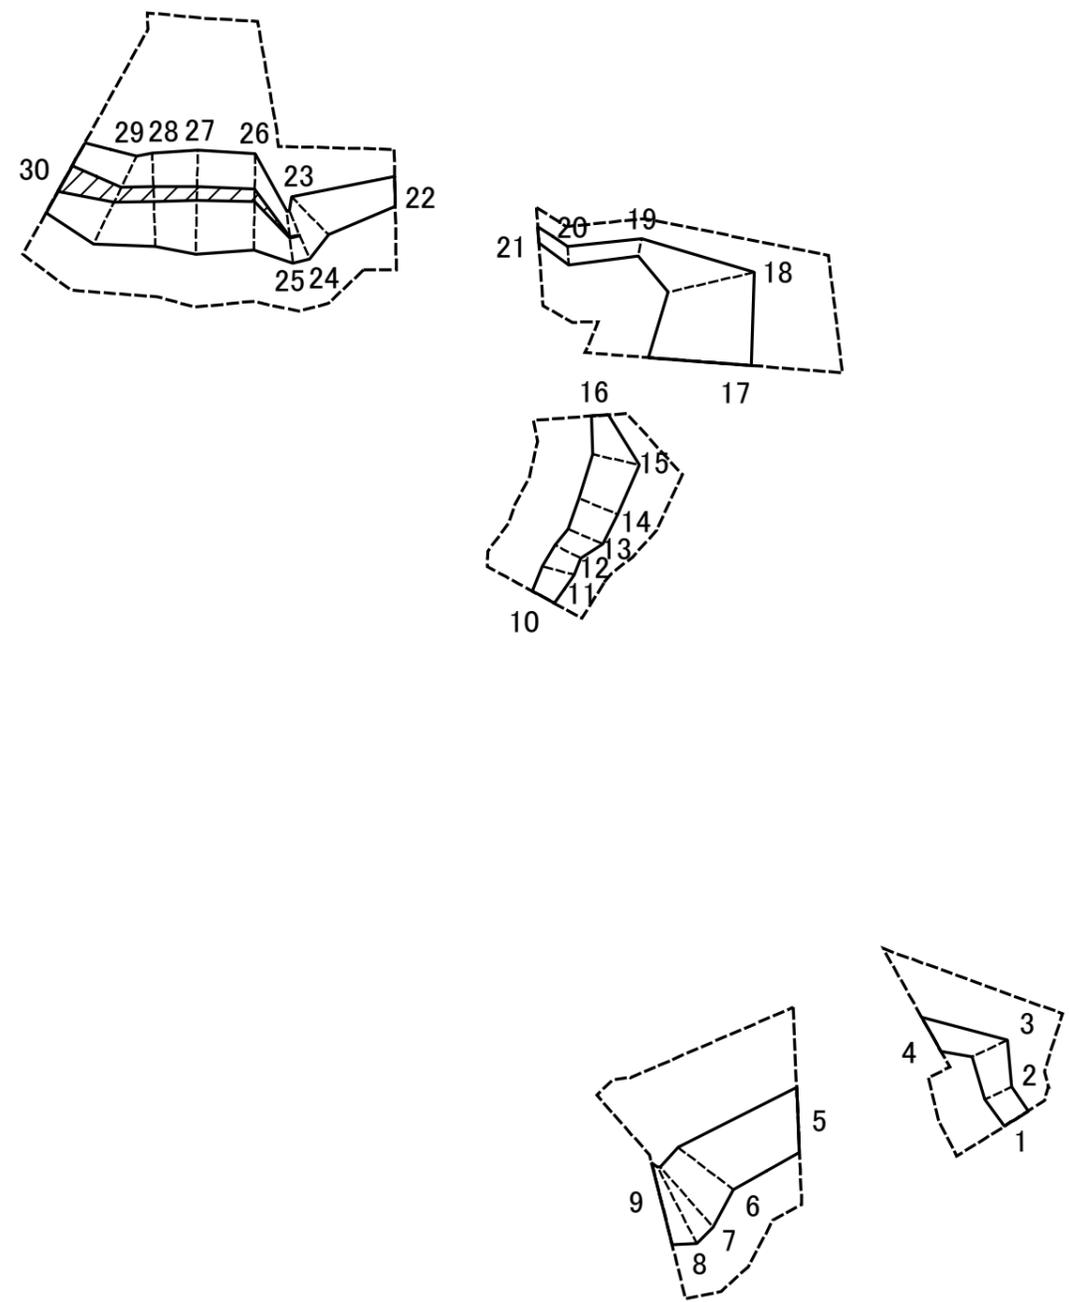
図中の数字は横断測線番号を示す

様式-2-3(急) 土砂災害特別警戒区域の区域区分図 (急傾斜地の崩壊に伴う土石等の堆積により 建築物の地上部に作用すると想定される力)	土砂災害防止法施行令第二条の基準に該当する区域		N 縮尺 1:2,000	自然現象の種類	急傾斜地の崩壊	箇所番号	343-II-1072
	土砂災害防止法施行令第三条の基準に該当する区域			告示番号		箇所名	入郷II C
	それ以外の区域			告示年月日		所在地	栃木県芳賀郡茂木町入郷
