# ボーリング柱状図

調査名 特殊教育研修センター新築工事 孔番 No. No. 4 地盤高 \_\_\_\_\_ m

調査場所 宇都宮市野沢町三の沢4番地 (基準面 \_\_\_\_\_ )

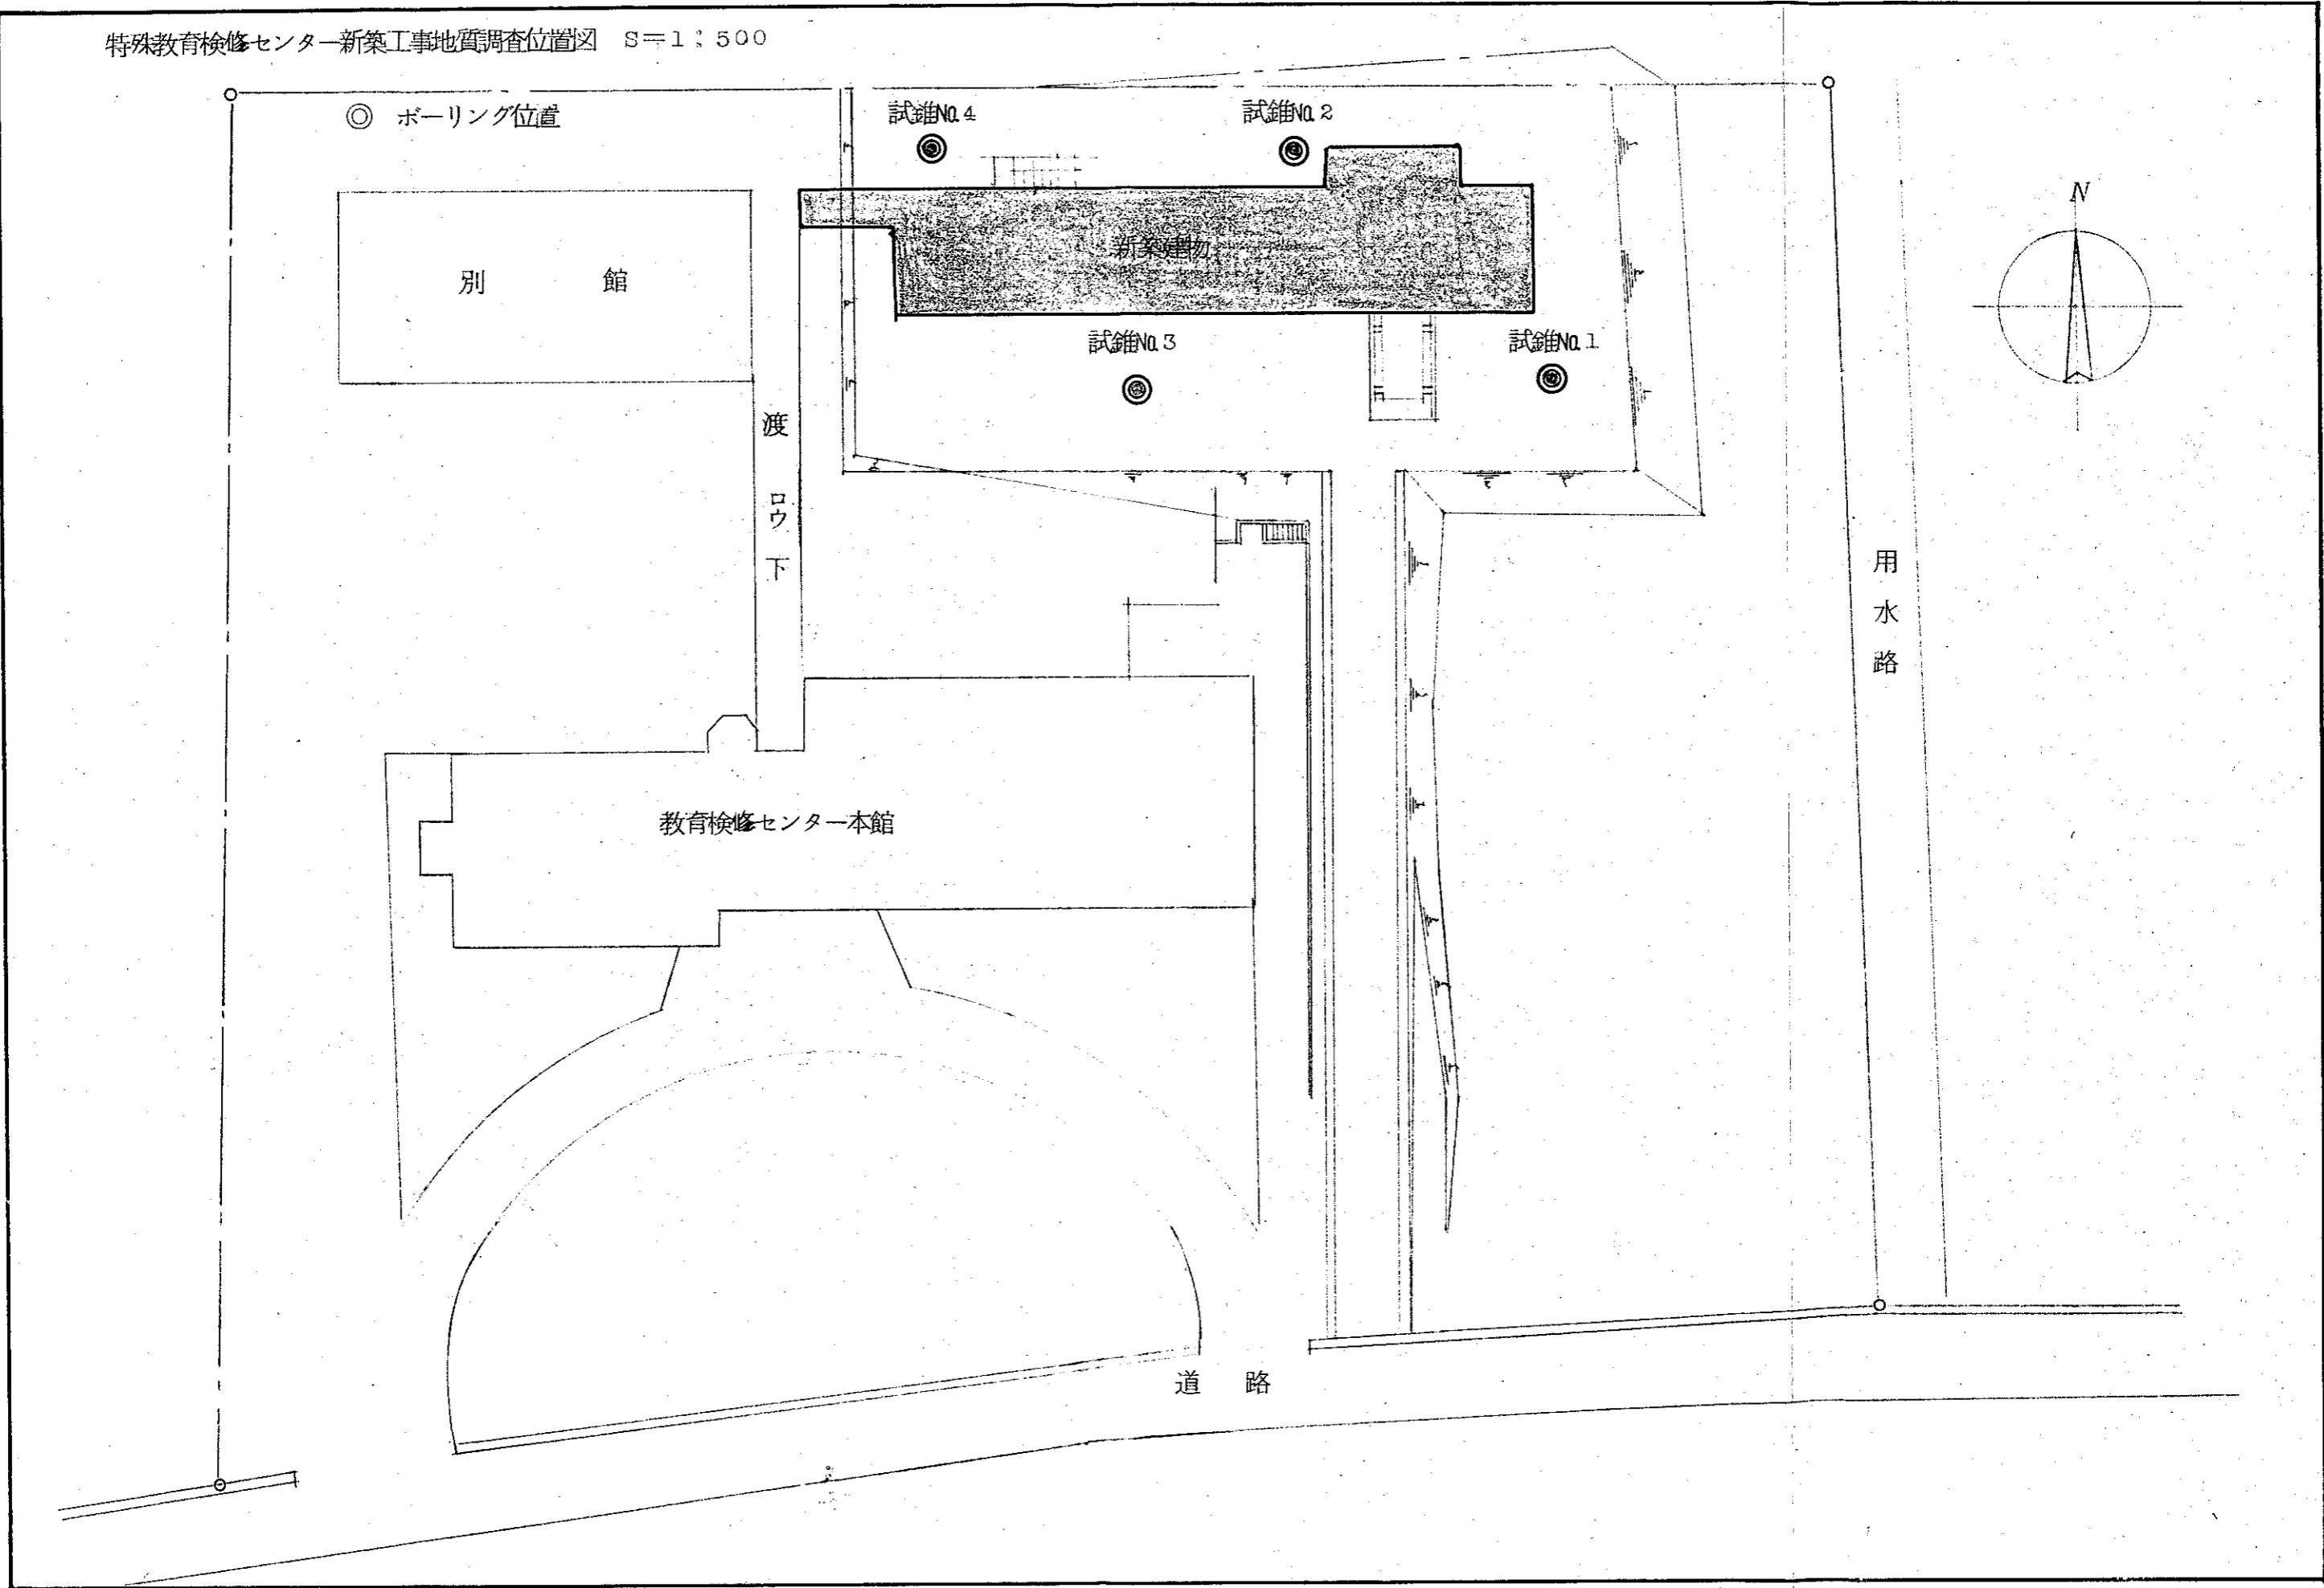
◎ ボーリング位置

別館

試錐No.4

試錐No.2

試錐No.3

試錐No.1

新築建物

教育検修センター本館
