## 足尾銅山記念館

足尾銅山記念館は、日本の近代化を支えた足尾銅山の歴史と記憶を次世代へ継承することを目的に計画された。辰野葛西事務所が設計に関わり、長い間失われていた足尾鋳業所（事務所）本屋を創建時の位置に再建し、展示施設として再生した。加えて現存する煉瓦書庫（国登録有形文化財）を保存再生し、産業遺産が集積する掛水地区全体の修復を目指した。残されていた史資料を徹底的に調査・分析し、推測を排した復元を実践した。復元部分と現代的に整備した部分を明確に区分することで、歴史的真正性と現代建築としての機能性を高い次元で両立している。

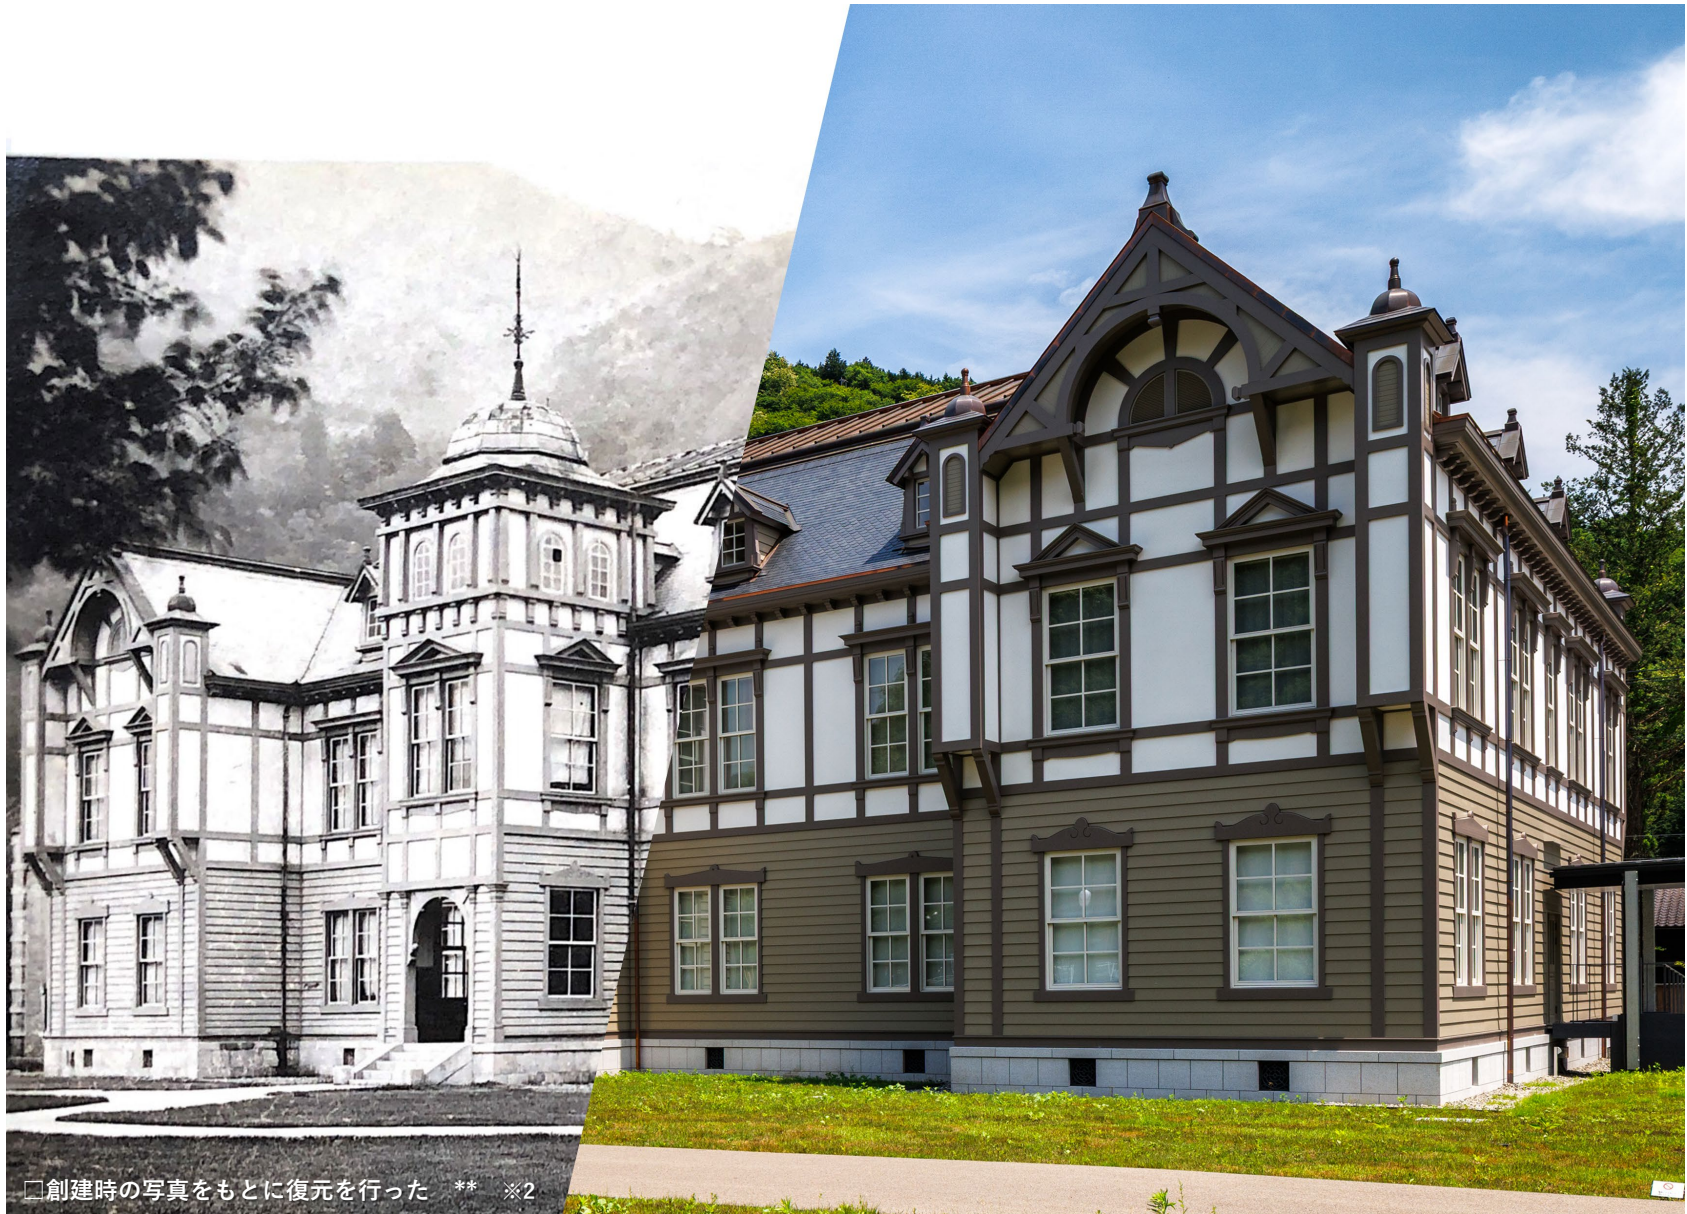
□建物全体の復元プロセス

着手前の敷地写真  
かつては、広場やテニスコートとして利用していた。

日光市の発掘調査  
確認された創建時の基礎位置。  
建物配置の手がかりとなった。

建物全周のすきとり調査  
地中の痕跡を確認し、正確な位置決め  
の根拠となった。

基礎位置を反映した敷地全景  
建物の配置を高い精度で決定。  
\*\*

創建時の外観写真  
外観意匠の主要な史資料となった。

写真から各種寸法の割り出し  
細部の形状を読み解いた。

実物大モックアップ  
外装のディテールを検証。

復元された外観 \*\*  
写真や図面の検証に基づき意匠を再現。

創建時の平面図  
平面の復元を決める重要な史資料。

残されていた創建時の室内写真  
創建時の写真はこの4枚のみ。

左記創建時写真の撮影箇所  
内部復元の範囲を決定した。

復元対象を色分けした平面図  
2階の3室を創建当時の姿に再現。

創建時の室内写真  
残されていたのは3室のみだった。

写真から各種寸法の割り出し  
創建から改変のない足利市庁舎の部分  
写真も使用し、復元根拠とした。

事例の明度を基に仕上色を決定  
創建写真と岩手銀行旧本店本館の白黒  
写真を用い、明度を比較検討。

復元された内部空間 \*\*
