令和元年東日本台風(台風第19号)

# 永野川

## 災害復旧助成事業

栃木県 栃木土木事務所

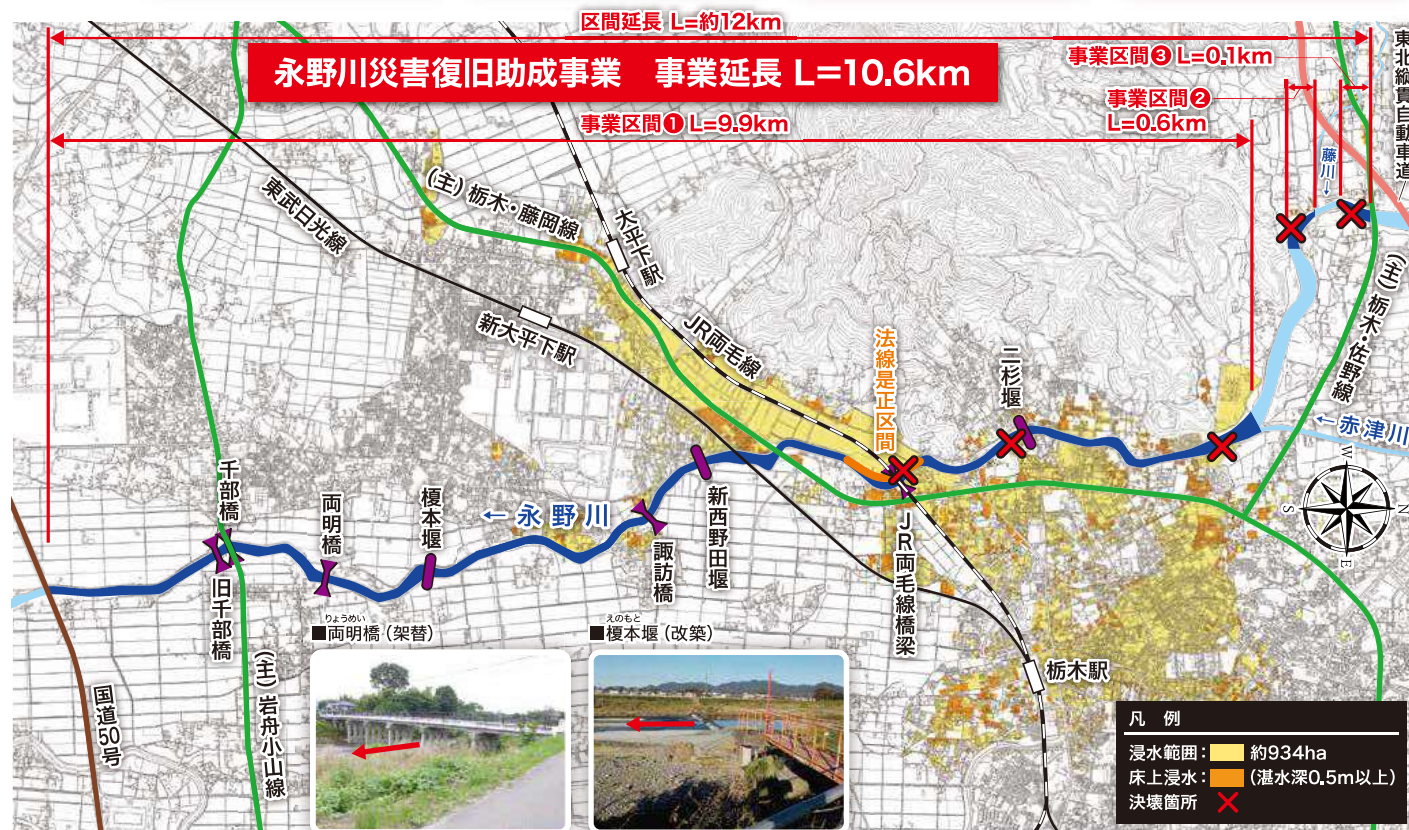
河道掘削や堤防嵩上げ、橋梁架替等により、令和元年東日本台風と同規模の洪水に対し、浸水被害を解消する

このため栃木県では、特に被害の大きかった主要地方道栃木佐野線から下流の国道50号までの約12kmの区間のうち、一部を除く延長10.6kmにおいて「災害復旧助成事業」を国へ申請し、採択されました。この区間において、今回と同程度の洪水に対して浸水被害を解消するために、河道掘削、護岸、堤防嵩上げ、橋梁架け替え等を緊急的・集中的に実施します。
