安足土木事務所 整備事業 ～令和6年度に完了した事業～

1 河川改修事業について 秋山川 佐野市大橋町

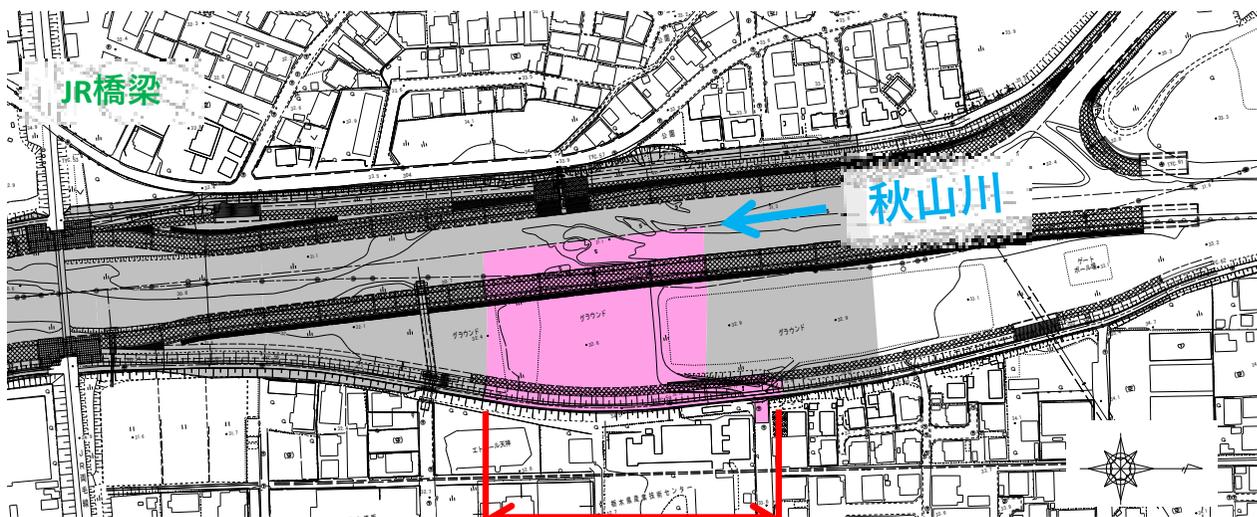
平面図

護岸工A=約1,400m²、土砂掘削V=約2,700m³

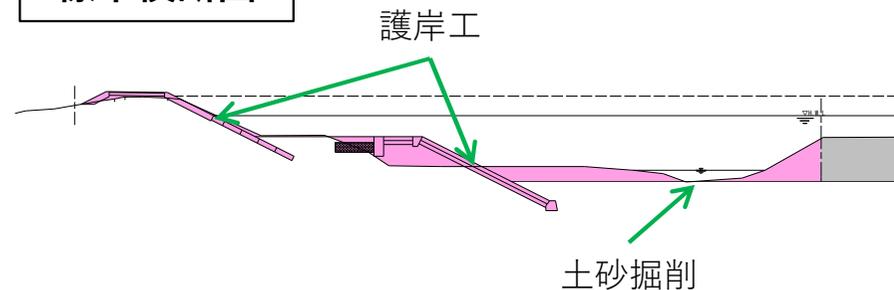
標準横断面図

護岸工、土砂掘削を実施

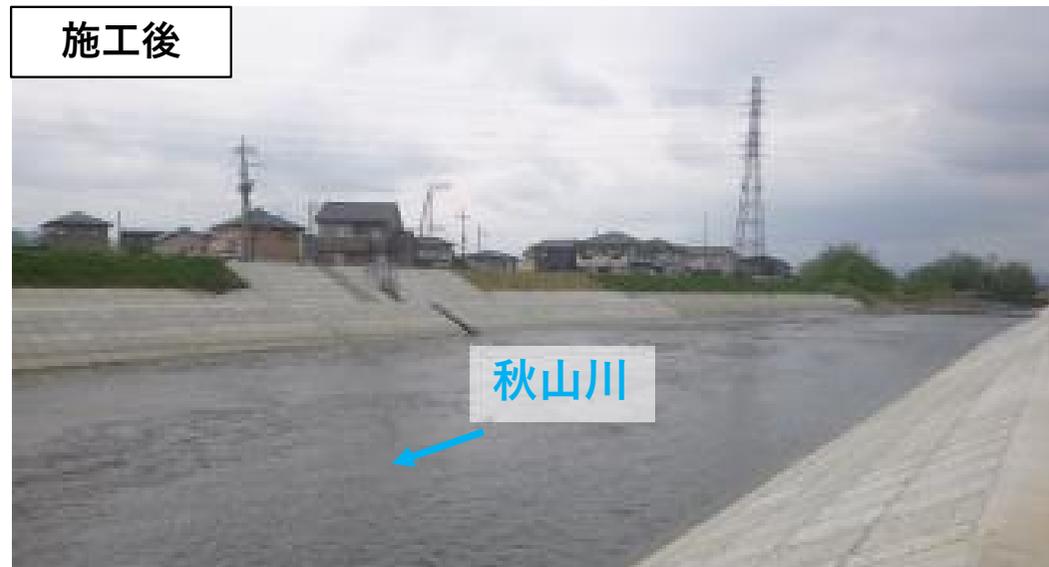
施工後

河川改修により、流下能力が約1.6倍に向上し、浸水被害のリスクを軽減できた。

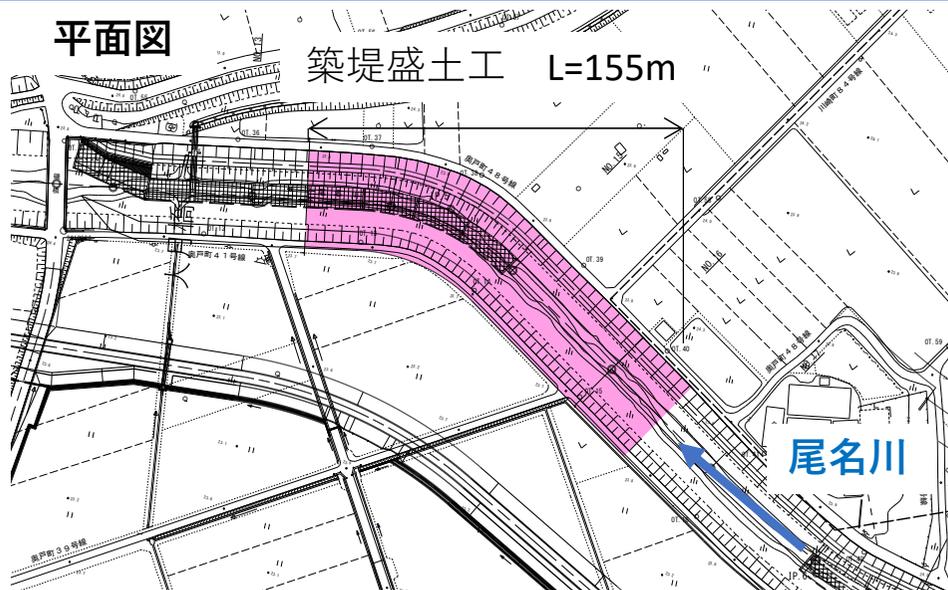
平面図

- ・ 築堤盛土工 V= 6,000m³
- ・ 掘削工 V=6,500m³

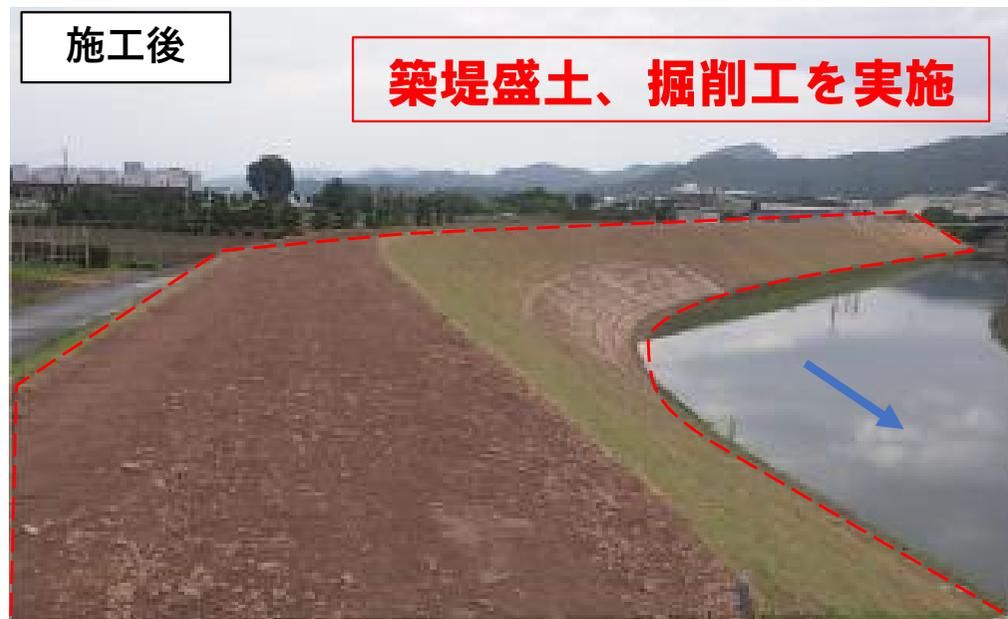
施工後

築堤及び堆積した土砂を掘削したたしたことにより、円滑な洪水の流下が期待できます。

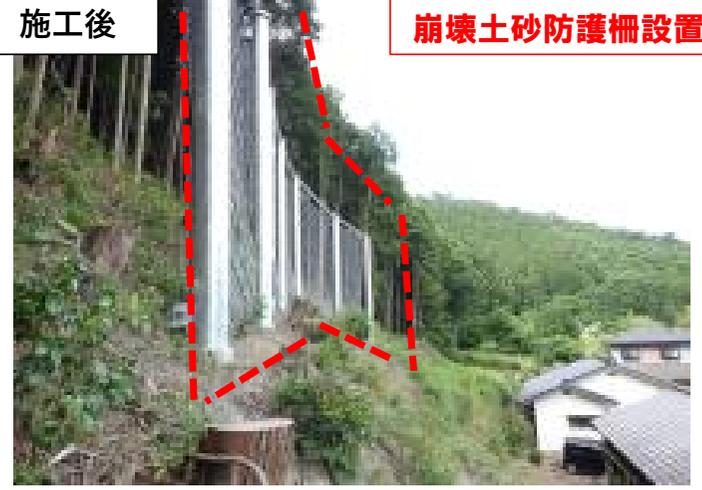
施工後

〈事業効果〉
 防護柵の整備により、崩壊土砂による人家被害のリスクを軽減できた。

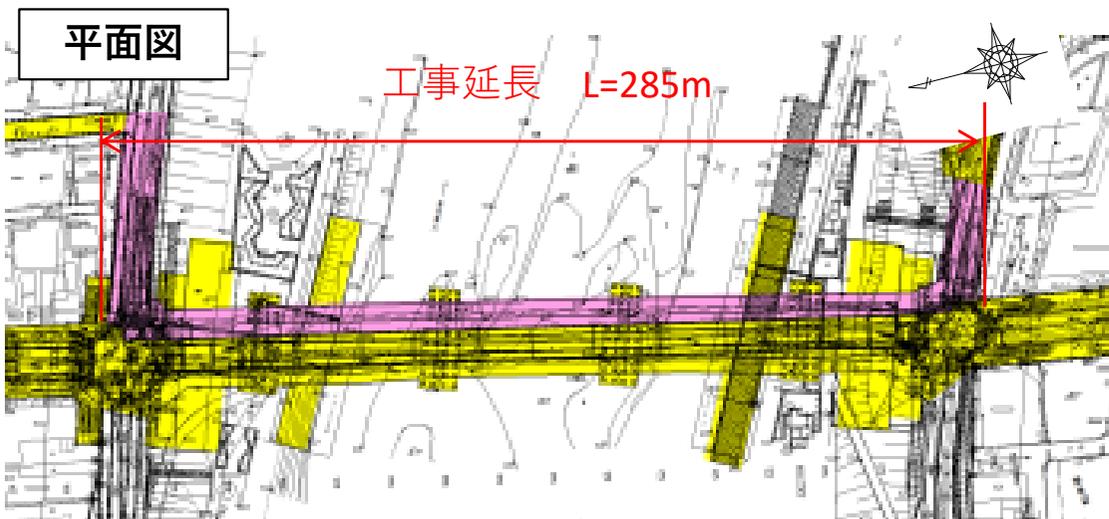
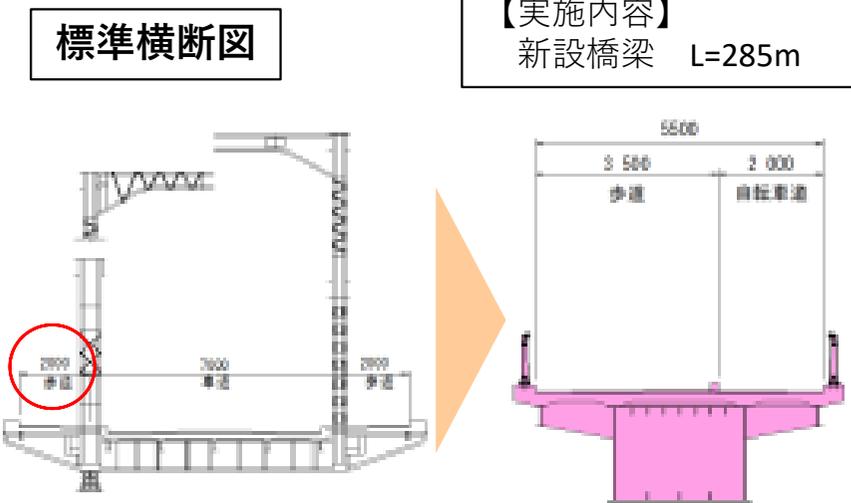
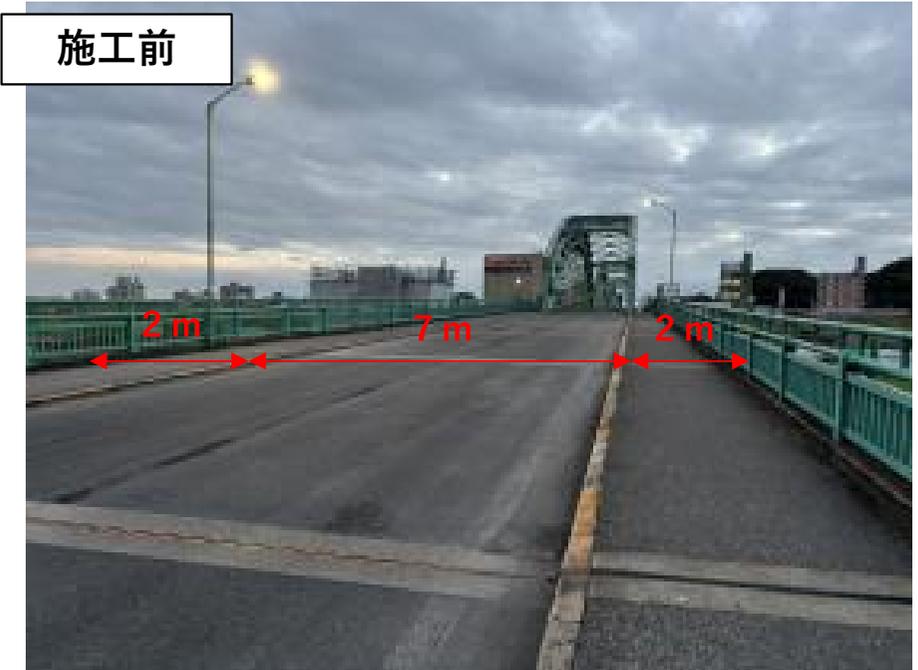
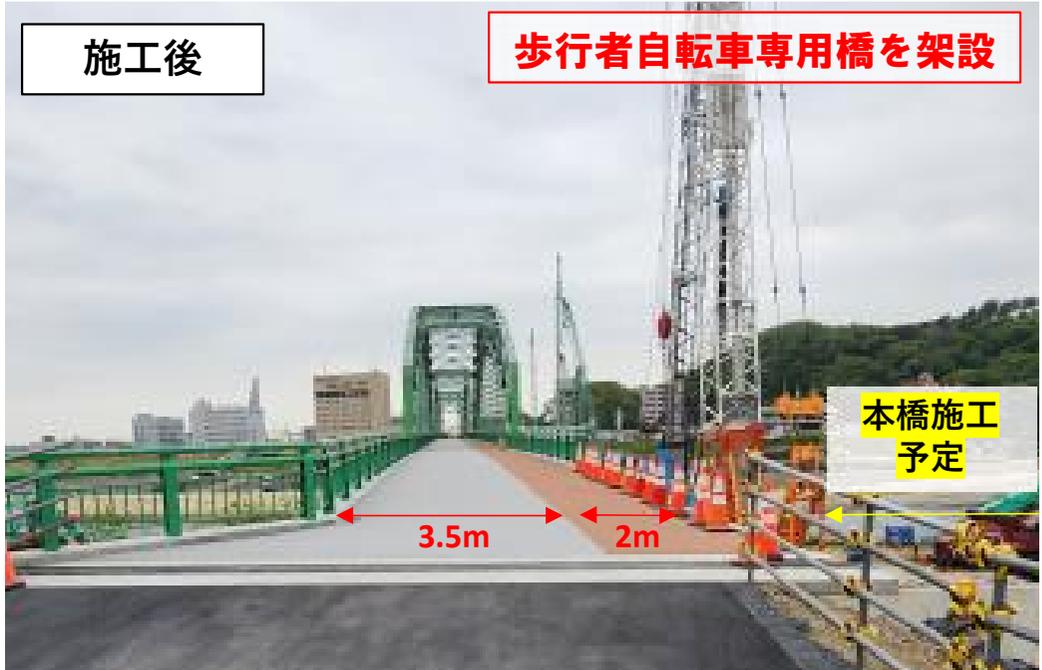
歩行者自転車専用橋の設置により、自転車・歩行者の安全な交通を確保できた。

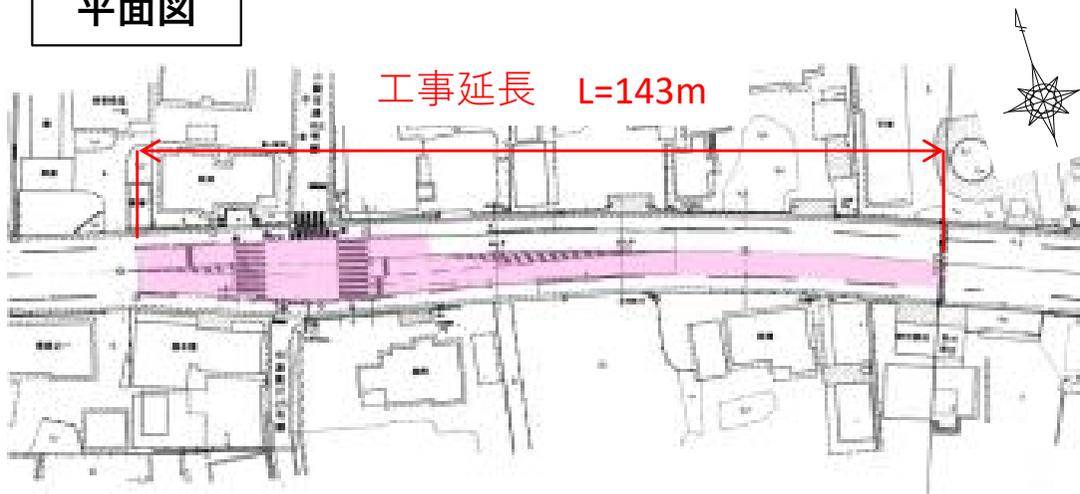
平面図

【実施内容】
右折だまりの整備 (西進車線)

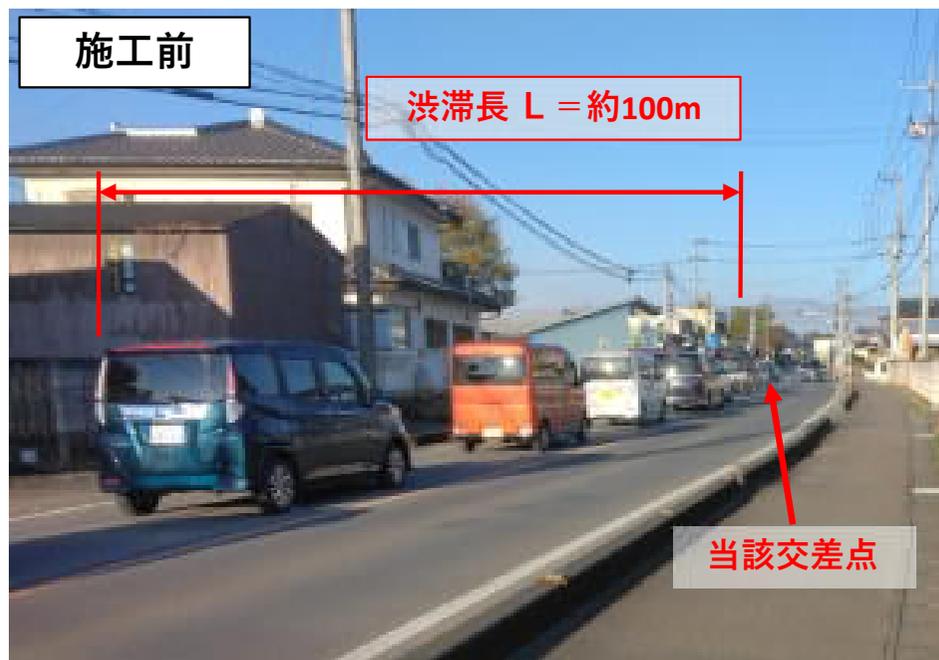
施工前

渋滞長 L = 約100m

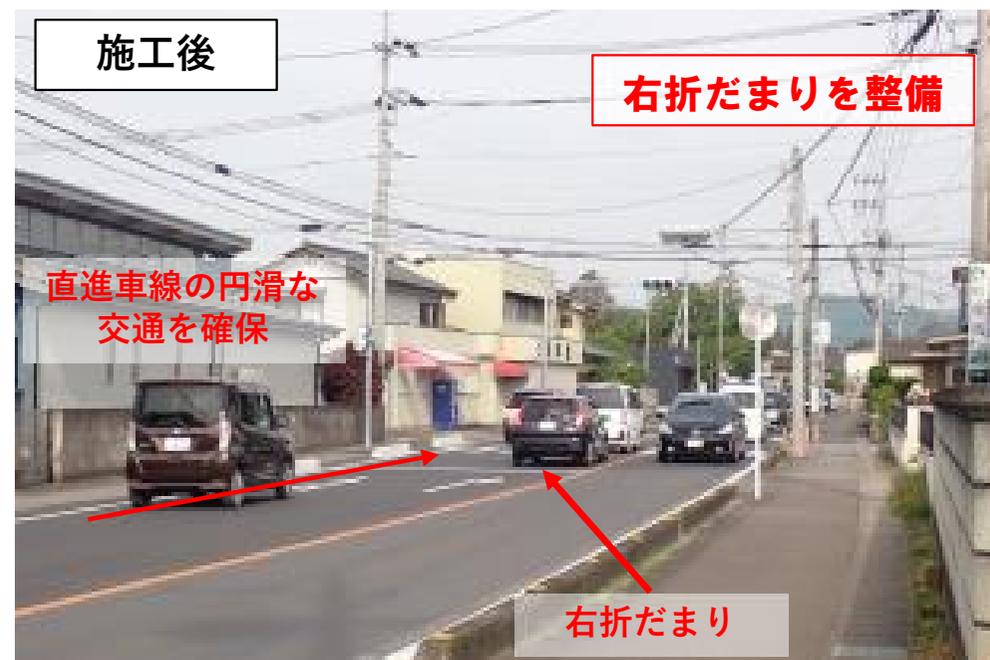
施工後

右折だまりを整備

直進車線の円滑な交通を確保

右折だまり

西進車線に右折だまりを整備したことで、交差点における円滑な交通が確保され、交通渋滞を解消できた。

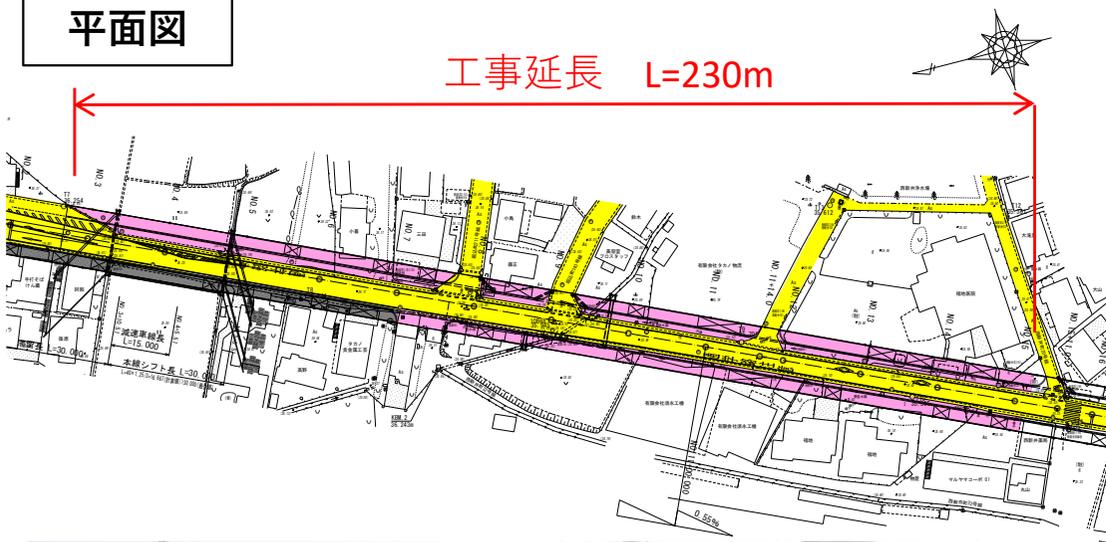
平面図

【実施内容】
 道路拡幅 L=230m
 歩道整備 L=230m

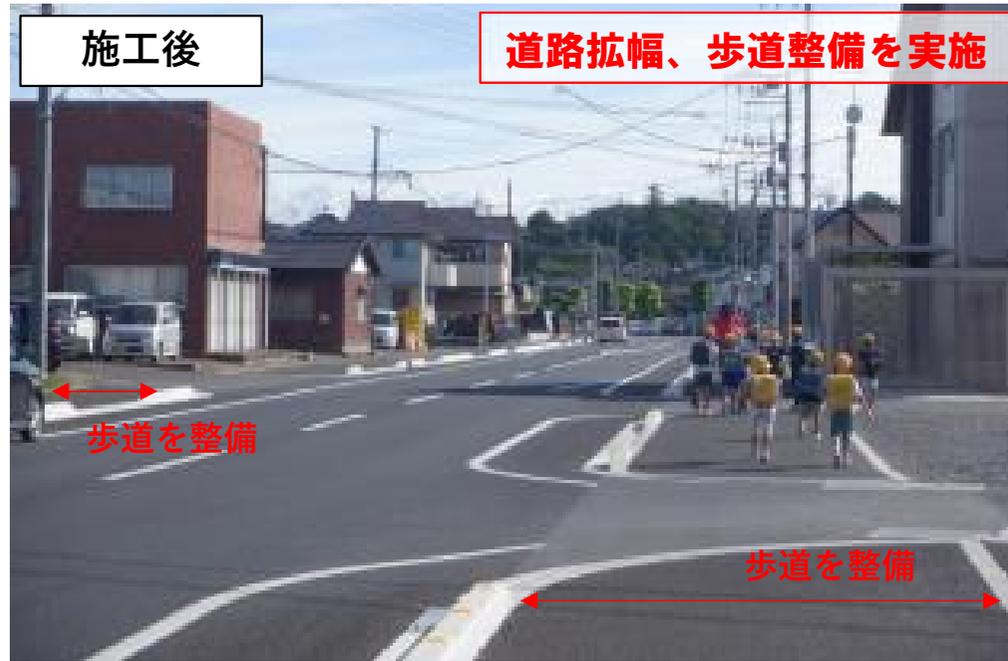
施工後

道路拡幅と歩道の設置により、車両の円滑な通行と自転車・歩行者及び自動車の安全な交通を確保できた。
